**Rapportage asbestinventarisatie
conform certificatieschema asbestinventarisatie en asbestverwijdering**

Projectnummer: 219-SDe11-ai

De bedrijfsgebouwen aan de Geldestraat 11 te Someren

Opdrachtgever : Raijmakers Someren BV
Houtbroekdijk 18
5711 PM Someren
t.a.v : mevrouw D. Robben
Versie : 3
Datum onderzoek : 26 juli 2019
Datum rapportage : 16 maart 2020
Rapportage geldig tot : 16 maart 2023

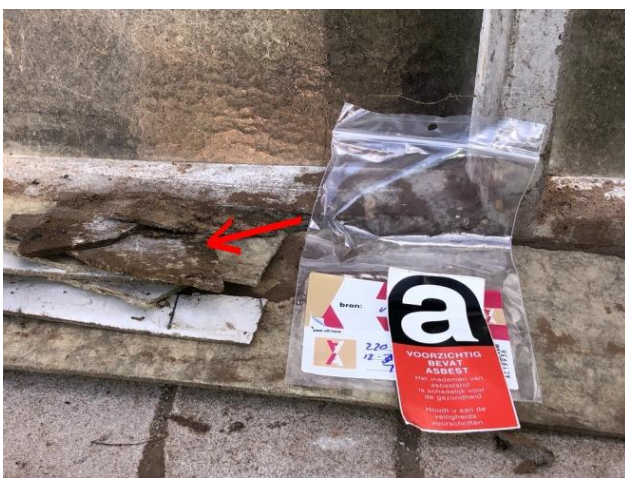
Detail

Toepassing 11: Vlakke plaat

Locatie	Dak gedeelte loods	Verdieping	begane grond
Monstercode	M8-1	Soort materiaal	cement
Asbesthoudend	ja	Asbestsoort	chrysotiel
Analysecertificaat	STL.165457	Percentage	2-5%
Hechtgebondenheid	hechtgebonden	Beschadiging	licht
Graad van verwerking	licht	Omgevingskenmerken	
Hoeveelheid	60 m ²	Bevestiging	gespijkerd
Bereikbaarheid	goed	Risicoklasse	2 buitensanering

Aanbevelingen	
Opmerkingen	Bij de sloopwerkzaamheden zijn tussen het plafond (vezelplaten) en het dakbeschot (bitumen met gaas) van het gebouw vlakke platen zijn aangetroffen.

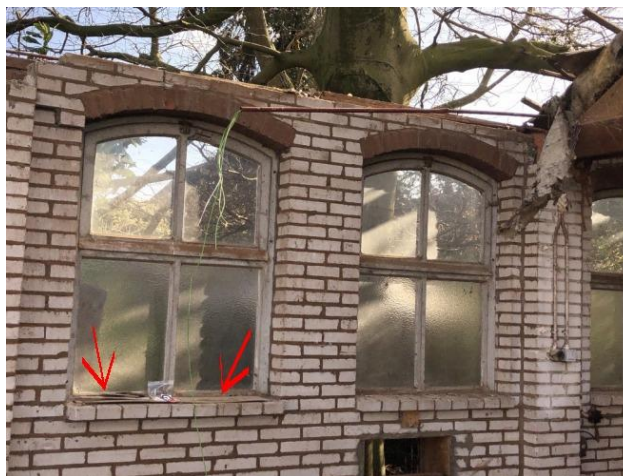
Detail

Toepassing 12: Restanten op vensterbank

Locatie	Vensterbank loods	Verdieping	begane grond
Monstercode	M8-2	Soort materiaal	cement
Asbesthoudend	ja	Asbestsoort	chrysotiel
Analysecertificaat	STL.165457	Percentage	2-5%
Hechtgebondenheid	hechtgebonden	Beschadiging	ernstig
Graad van verwerking	licht	Omgevingskenmerken	
Hoeveelheid	0,05 m ³	Bevestiging	los
Bereikbaarheid	goed	Risicoklasse	2 buitensanering

Aanbevelingen	
Opmerkingen	De stukken en stukjes liggen los op de vensterbank.

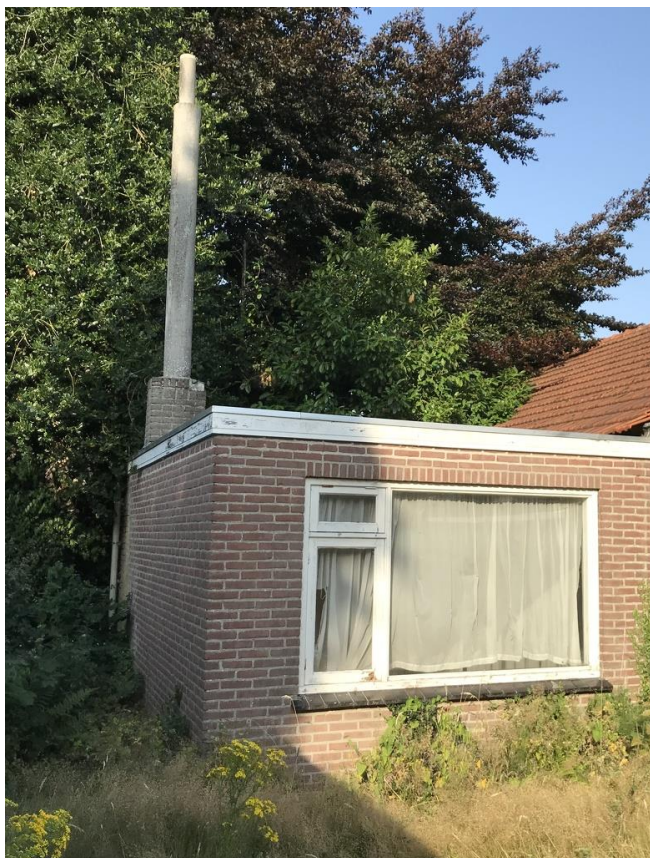
Rookgasafvoer kantoor

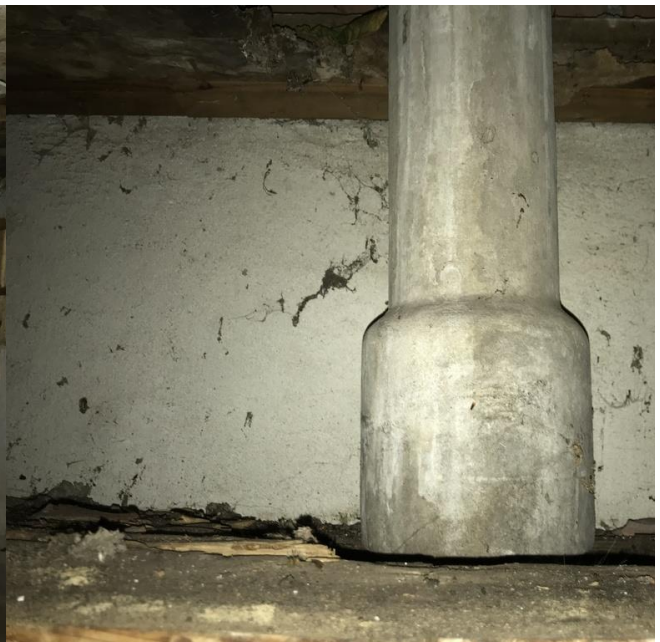
A.c. buis in opslag 1

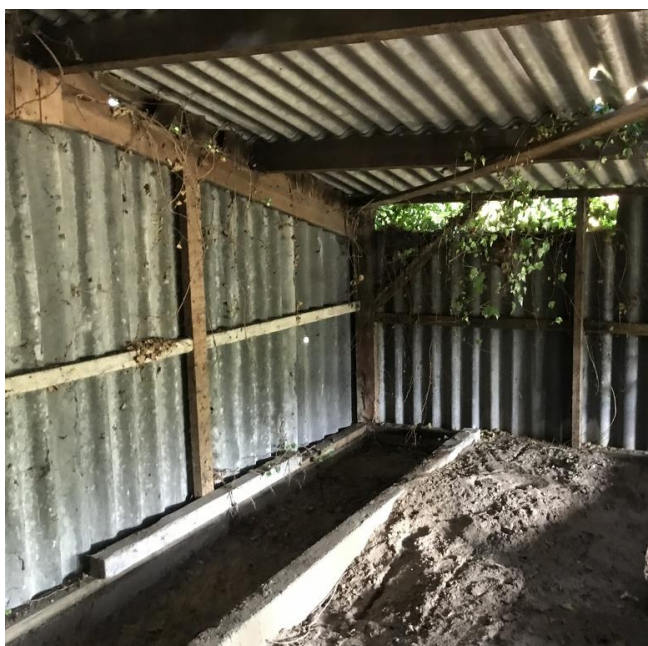
Foto versie 1 géén stukjes aan gaten zichtbaar

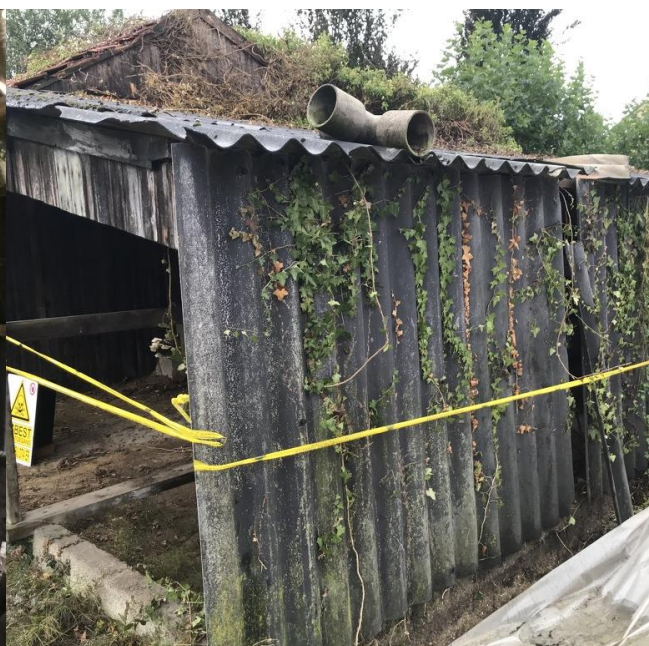
Tevens is er een losse a.c. buis (bocht) op het dak van opslag 4 aangetroffen.

Versie 2 opslag 4 a.c. buis op dak

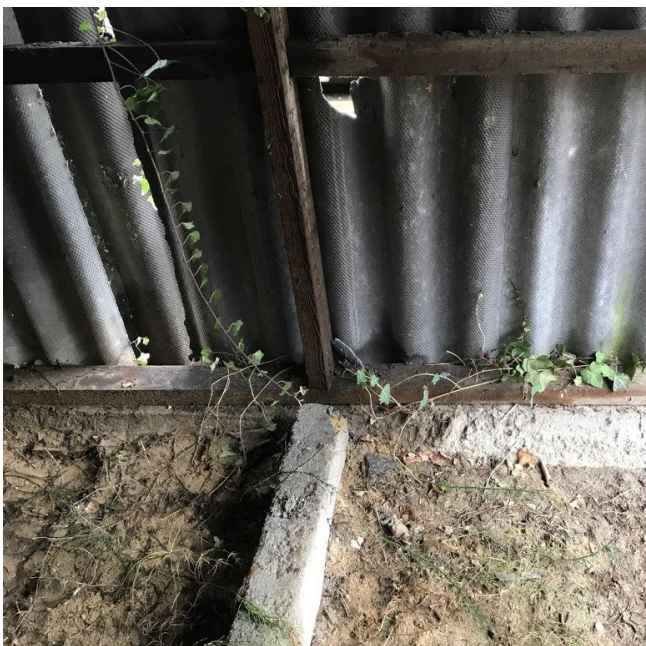
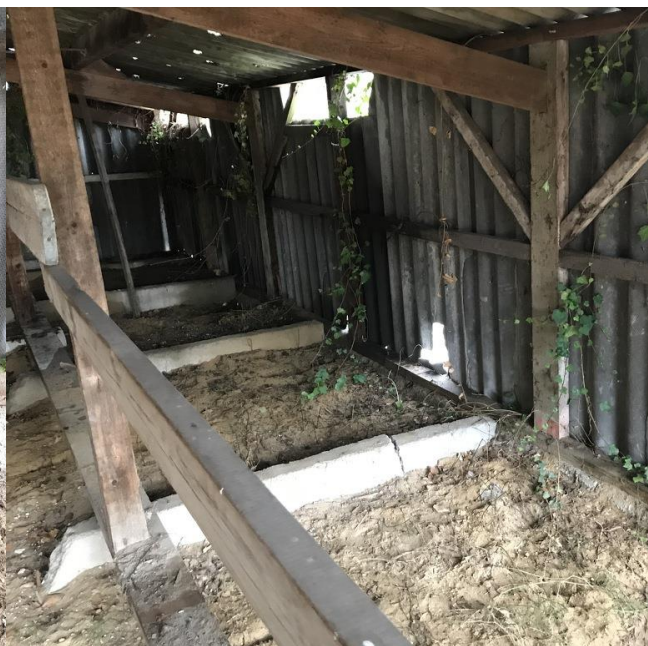
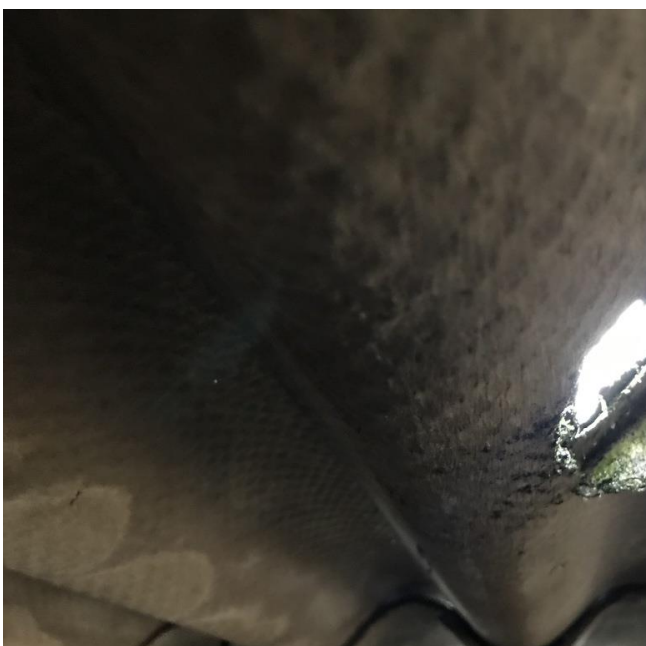
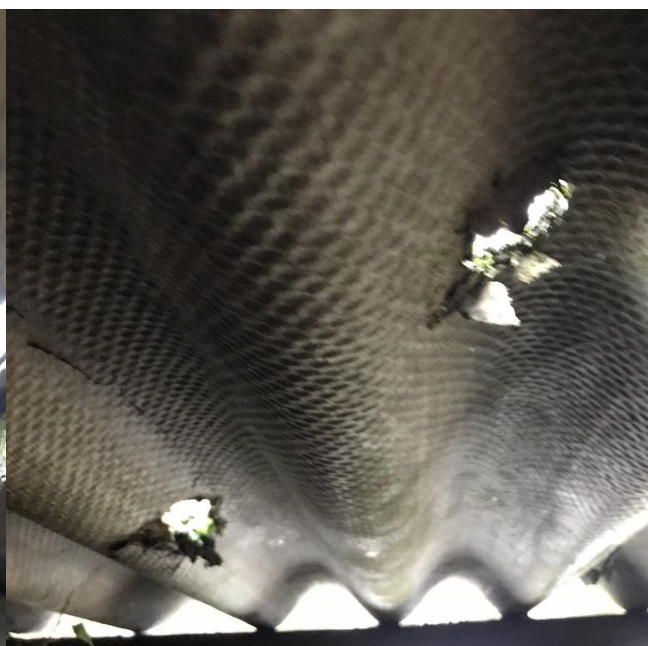
Door weersomstandigheden en het opruimen van bomen en struiken zijn er beschadigingen opgetreden aan de golfplaten aan de wanden en het dak. Hierdoor is er een verontreiniging met stukjes op de onverharde bodem ontstaan bij opslag 4.

Versie 2 binnenzijde opslag 4

Versie 2 onderzijde dak opslag 4

Verder wordt geadviseerd om, i.v.m. de stukjes op de onverharde bodem in opslag 4, een asbest in de bodem onderzoek volgens NEN 5707 uit te voeren.

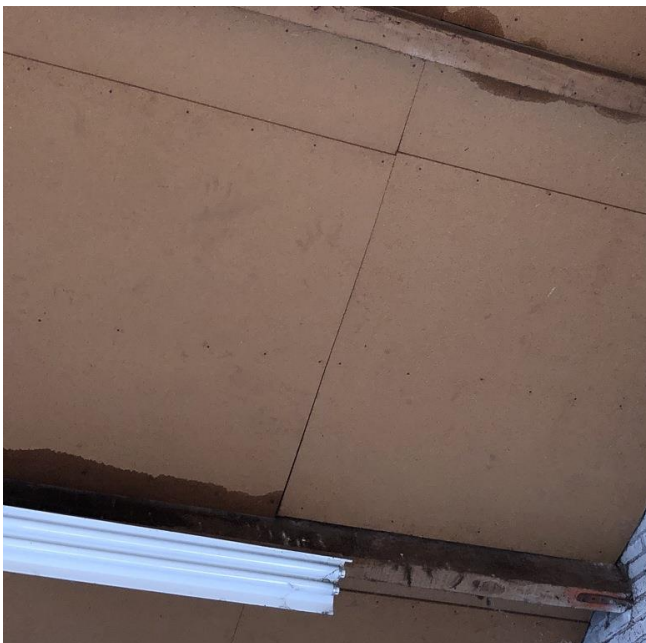
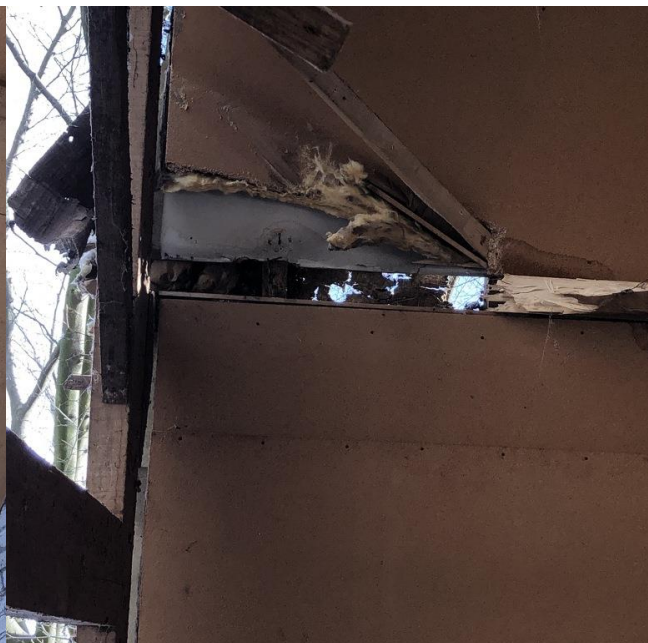
Versie 3 is gemaakt omdat er bij de sloopwerkzaamheden tussen het plafond (vezelplaten) en het dakbeschot (bitumen met gaas) van het gebouw vlakke platen zijn aangetroffen.

Deze asbestverdachte toepassing is bemonsterd en de toepassing is asbesthoudend.

Versie 3 onderzijde plafond

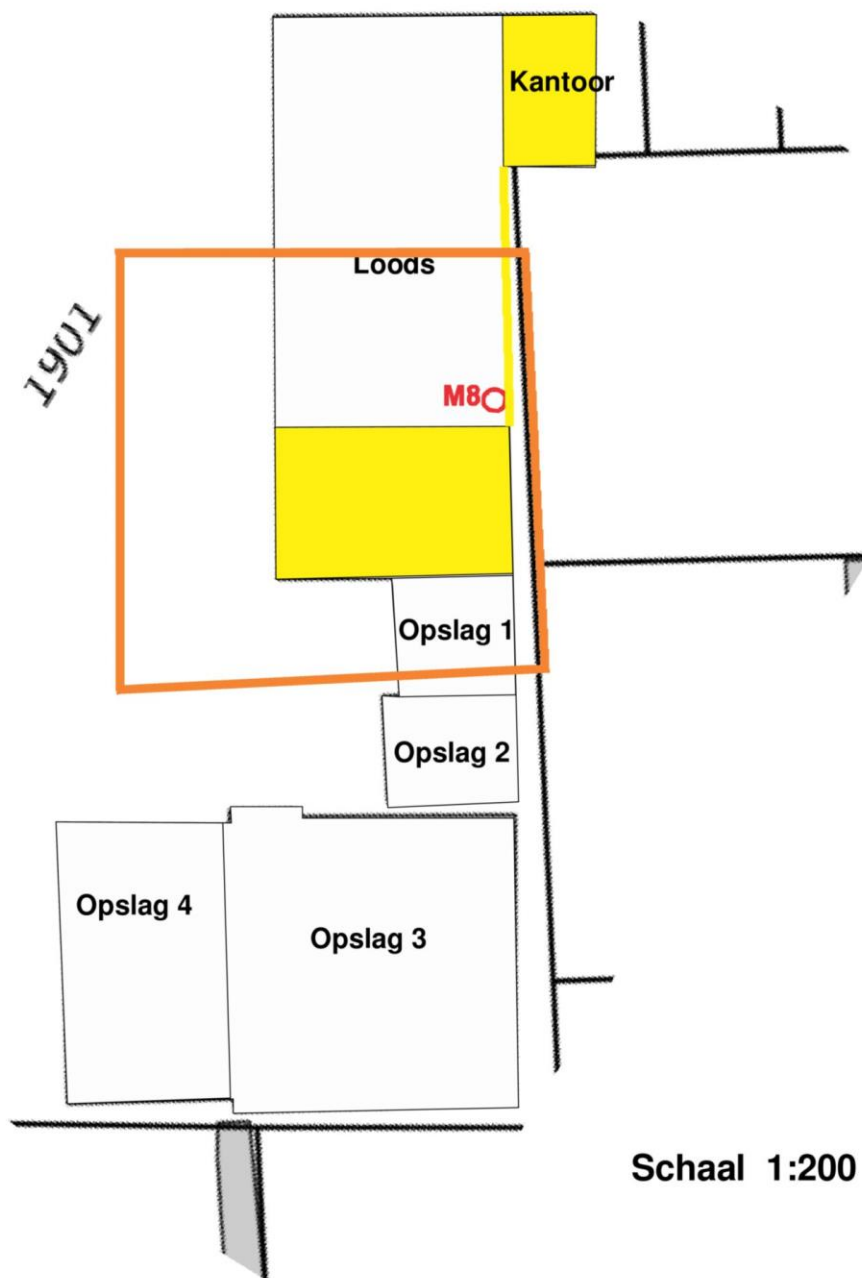
Begane grond

-   = asbesthoudende vlakke platen (dakbeschot en losse stukken)
-   = reeds gesloopte eenheden
-   = onderzocht gebied
