VERKENNEND BODEMONDERZOEK

KROMVENWEG (PERCEEL N 745)

TE LIEROP

| <b>Status</b> | Eindrapportage |

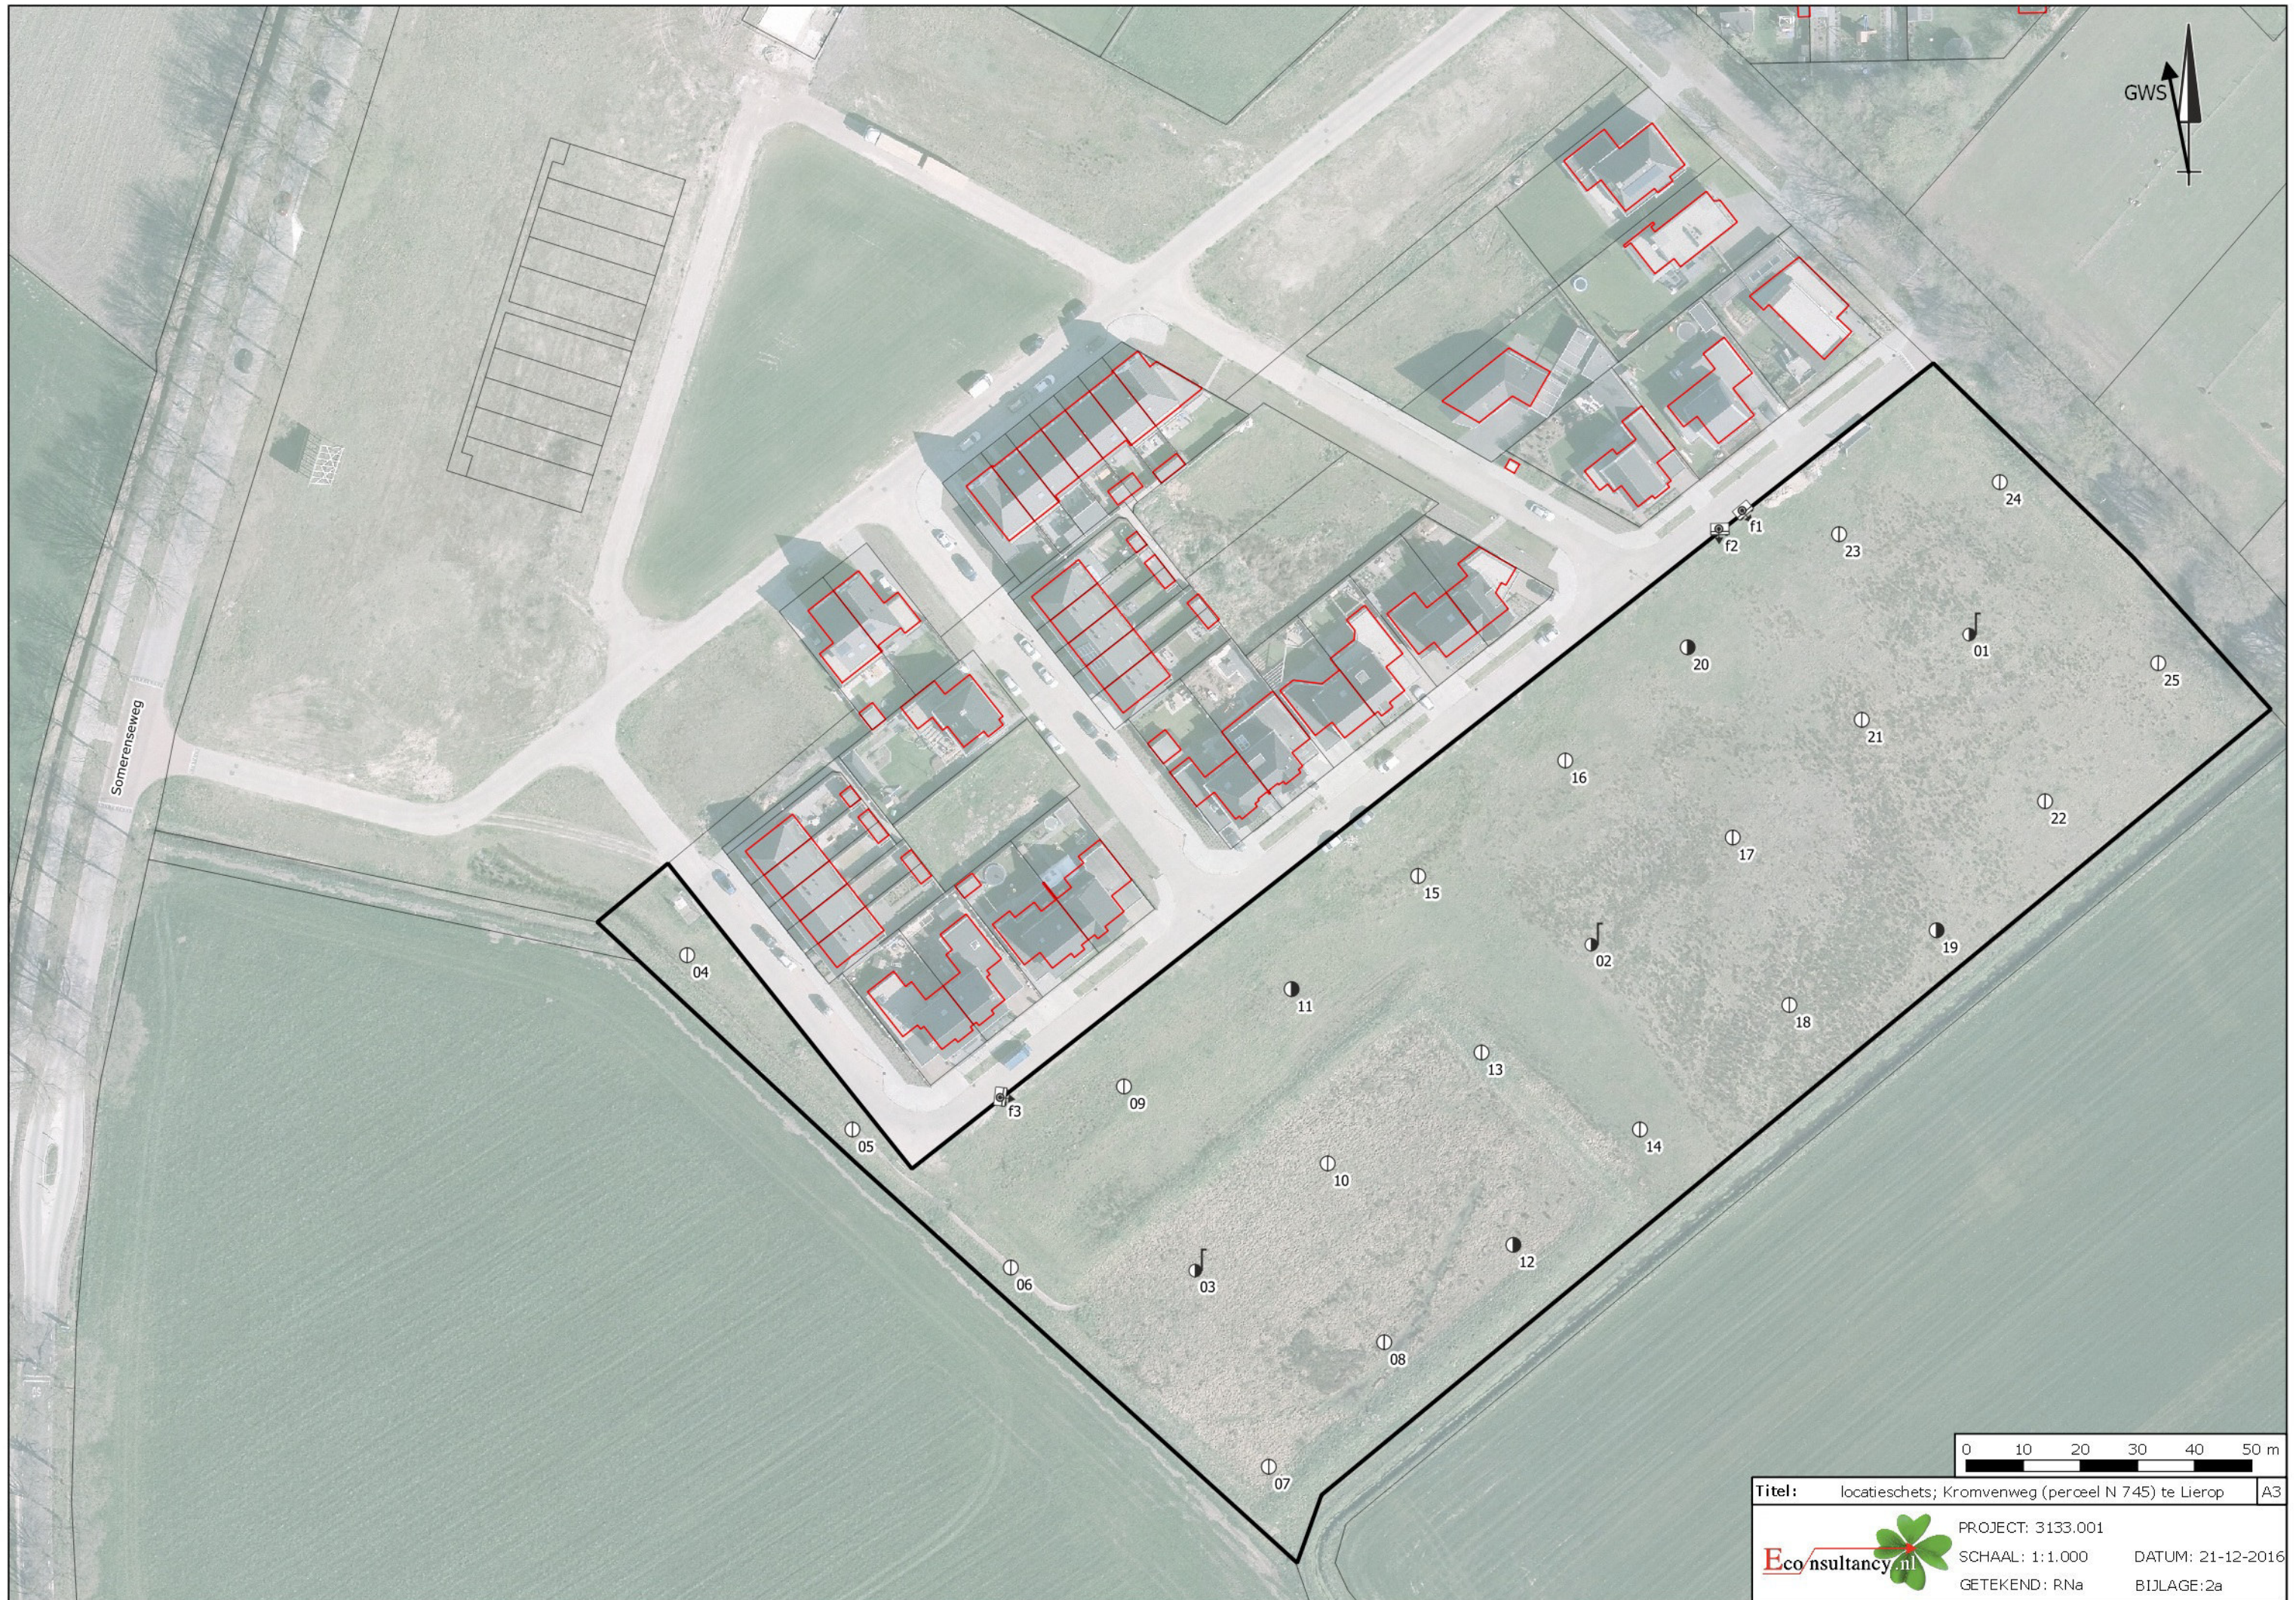
Titel: locatieschets; Kromvenweg (perceel N 745) te Lierop A3

Tijdens het opstellen van het boorplan is rekening gehouden met de doelstellingen en de richtlijnen, die geformuleerd zijn in de inleiding. Daarnaast is rekening gehouden met de gegevens voortvloeiend uit het vooronderzoek en de ligging van kabels en leidingen. Bijlage 2a bevat de locatieschets met daarop aangegeven de situering van de boorpunten en de peilbuizen. In bijlage 3 zijn de boorprofielen opgenomen.

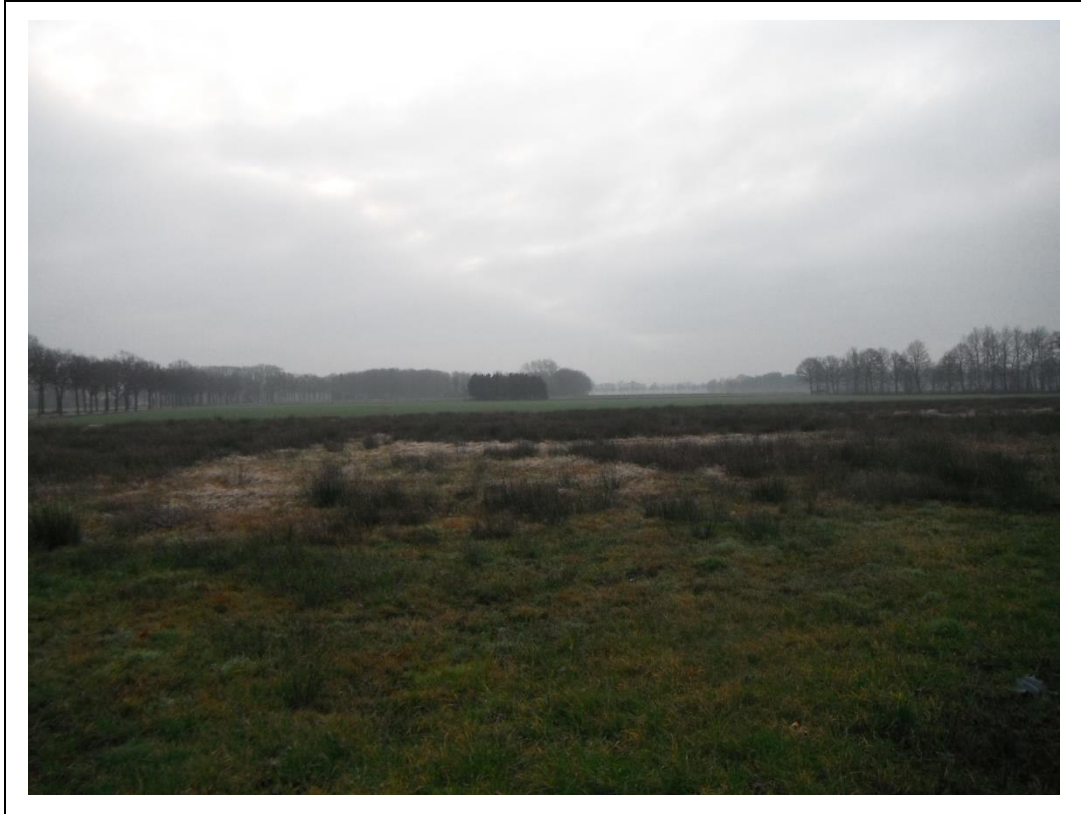
Foto 1.

Het gebruik van de onderzoekslocatie als weide is, voor zover bekend, tot omstreeks 2008 nimmer gewijzigd. Direct ten noordwesten van de onderzoekslocatie is vanaf 2008 een nieuwe woonwijk met enkele wegen gerealiseerd. Voorheen maakten deze inmiddels bebouwde kavels deel uit van hetzelfde agrarische perceel. De onderzoekslocatie is hierna niet meer functioneel als weiland in gebruik geweest, maar enigszins verwilderd geraakt. Langs de zuidoostzijde van de onderzoekslocatie ligt sinds omstreeks 1960 een waterloop (Meerveensche Loop). In bijlage 2a is de huidige situatie op een locatieschets weergegeven. Bijlage 2b bevat enkele foto's van de onderzoekslocatie.

De tijdens de terreinspectie aangetroffen situatie komt overeen met de locatiegegevens, zoals deze zijn opgenomen in paragraaf 2.3. Op de onderzoekslocatie zijn geen mogelijke bronnen voor een grond- en/of grondwaterverontreiniging aangetroffen.

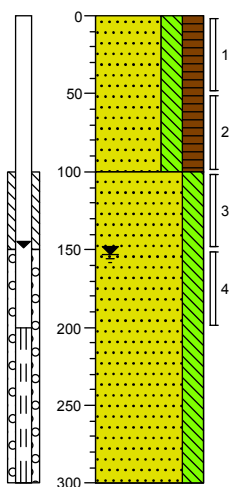
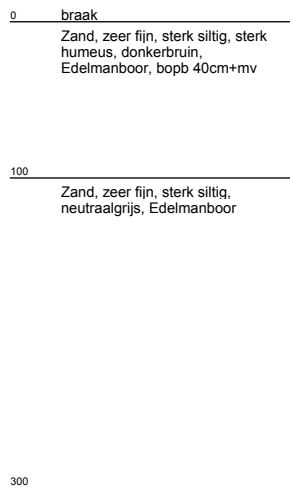
01

De bodem bestaat voornamelijk uit matig tot sterk siltig, zeer fijn zand en is bovendien, tot maximaal 1,0 m -mv, matig tot sterk humeus.

In het opgeboorde materiaal zijn zintuiglijk geen verontreinigingen waargenomen.
