Verkennd Bodemonderzoek

Smulderslaan 30 te Someren

**rapport C215660.007/PHE**

datum: 22 juni 2021  
opdrachtgever: ForFarmers FarmConsult,  
Hoofdstraat 4  
6598 AD HEIJEN

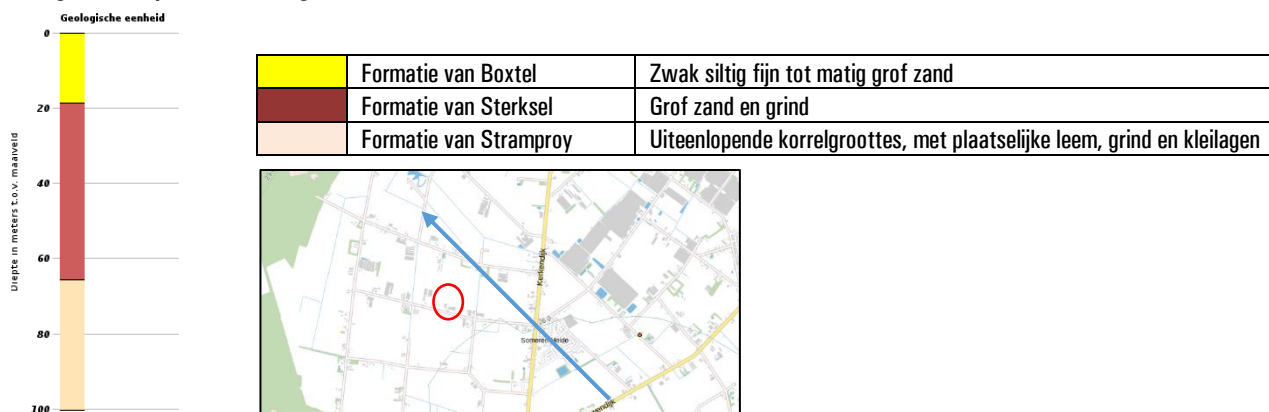
Figuur A: opbouw ondergrond.

De freatische grondwaterspiegel bevindt zich op circa 2,0 m-mv. De stromingsrichting van het freatische grondwater is vermoedelijk noordoostelijk gericht. De stromings-richting van het grondwater in het eerste watervoerende pakket is globaal noordwestelijk gericht. Voorgenoemde geohydrologische gegevens zijn ontleend aan de grondwaterkaart van Nederland [6].

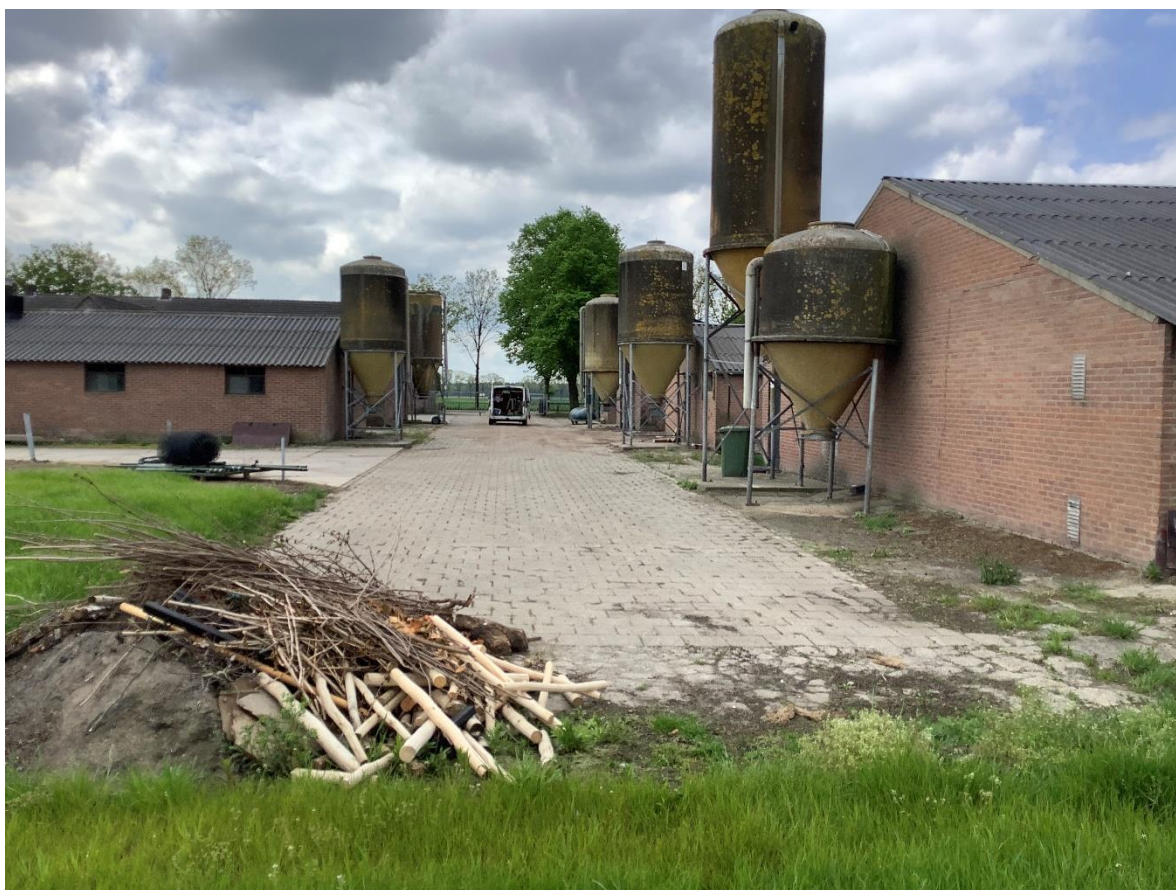
Foto van de onderzoekslocatie – d.d. 12 mei 2021

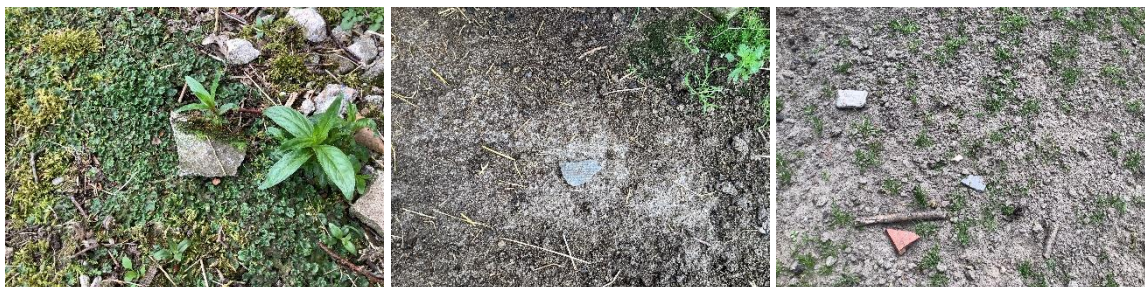
Rondom de stallen waar in 2016 door hagel de dakbedekking beschadigd is geraakt en de dekbedekking is vervangen zijn op het maaiveld diverse fragmenten asbestverdacht materiaal aangetroffen. Het aantreffen van asbestverdacht materiaal op het maaiveld en de aangetroffen bijmengingen met baksteen in de bodem vormen, in lijn met de NEN 5707, aanleiding tot een verkennend onderzoek naar asbest.

Foto's van asbestverdacht plaatmateriaal op het maaiveld

Naar aanleiding van bovenstaande conclusies merken wij op dat het aantreffen van asbestverdacht materiaal op het maaiveld en de aangetroffen bijmengingen met baksteen in de bodem, in lijn met de NEN 5707, aanleiding vormen tot een verkennend onderzoek naar asbest. Ons inziens behoeven er voor het overige, op basis van de onderzoeksresultaten, geen restricties gesteld te worden aan de gewenste functiewijziging van de onderzochte locatie.

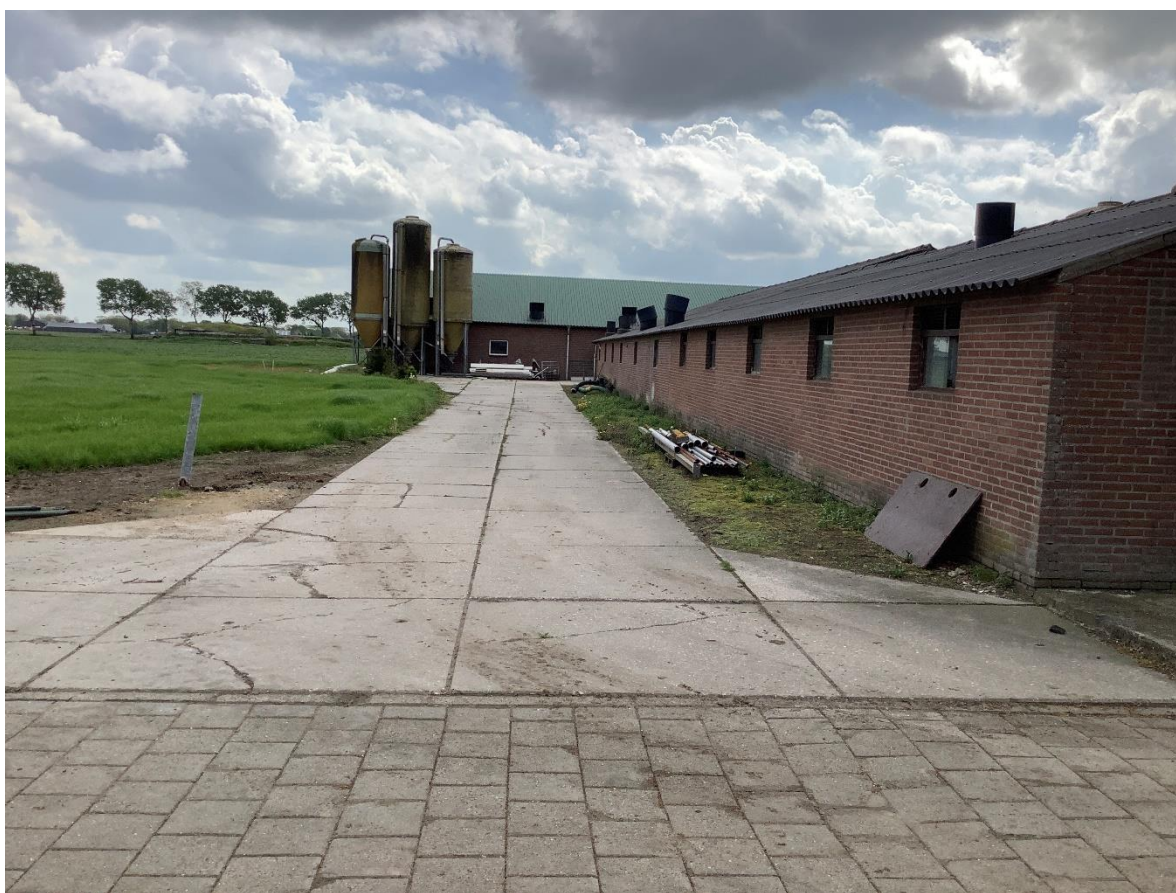
Foto van de onderzoekslocatie – d.d. 12 mei 2021

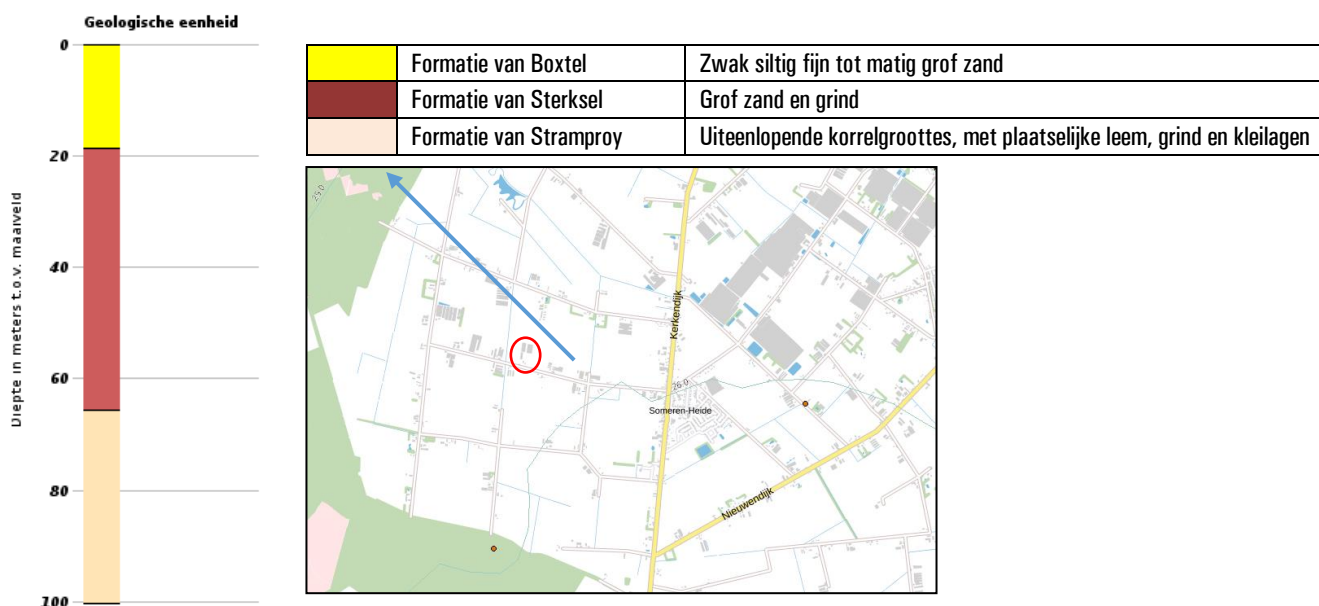
Figuur A: opbouw ondergrond.

De freatische grondwaterspiegel bevindt zich op circa 2,0 m-mv. De stromingsrichting van het freatische grondwater is vermoedelijk noordoostelijk gericht. De stromings-richting van het grondwater in het eerste watervoerende pakket is globaal noordwestelijk gericht. Voorgenoemde geohydrologische gegevens zijn ontleend aan de grondwaterkaart van Nederland [6].

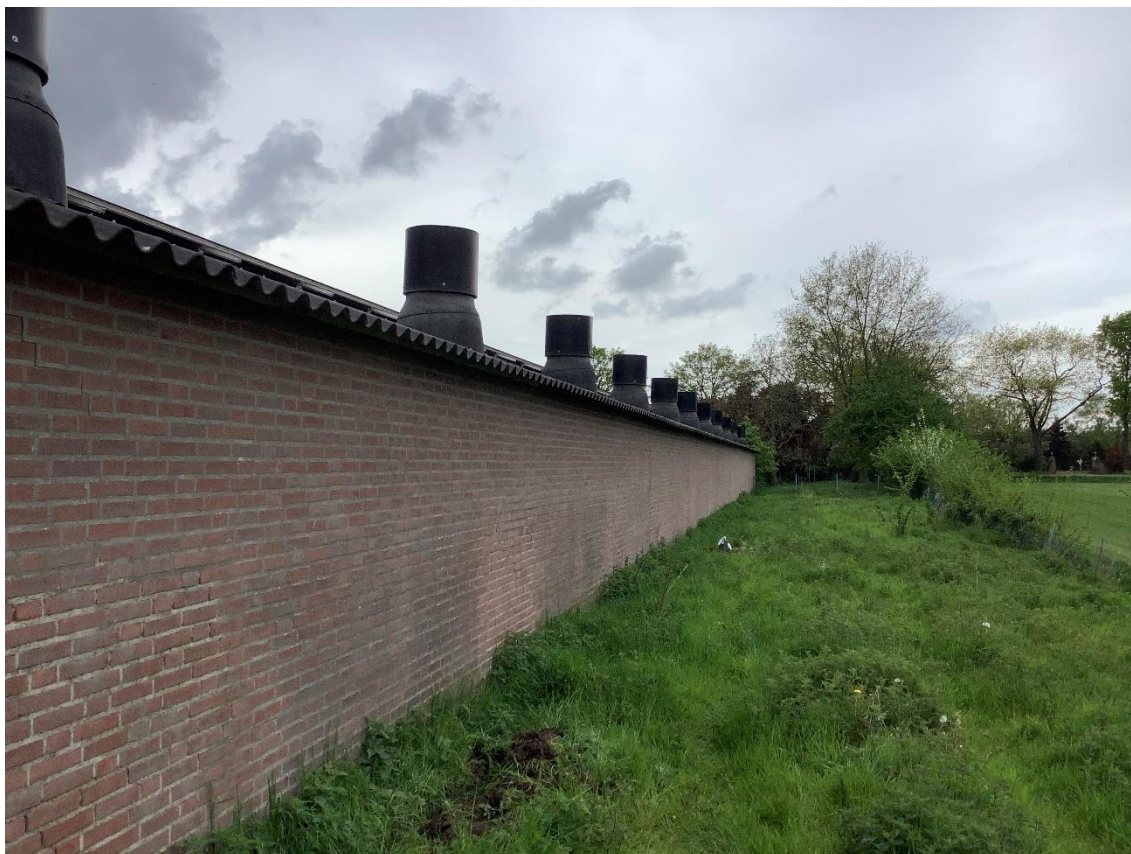
Op 11 mei 2021 is voorafgaand aan het onderzoek van de contactzone ter plaatse van de onverharde regendrupzone een maaiveldinspectie uitgevoerd door SIKB2018 erkend veldwerker J. Timmermans. Ten tijde van de maaiveldinspectie was het licht bewolkt en viel er geen neerslag. Door het lange gras is de inspectie-efficiency geschat op minder dan 50%.

Foto van de verdachte regendrupzone – d.d. 11 mei 2021
