# **Verkennd booronderzoek Zandstraat, Someren**

Inventariserend veldonderzoek bodemintactheid plangebied Zandstraat,  
Somerens, gemeente Someren

GRONTMIJ ARCHEOLOGISCHE RAPPORTEN 1103

Grontmij Nederland B.V.  
Roermond, 17 juli 2009

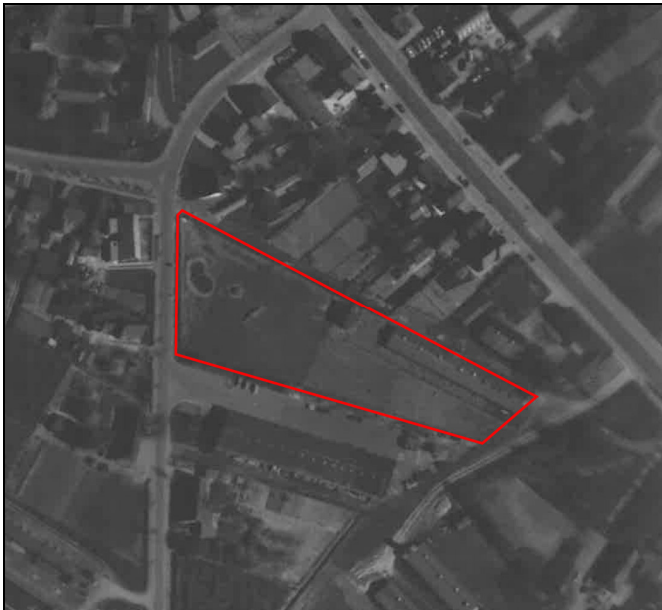
Afb. 3. Luchtfoto uit 1965, beschikbaar gesteld door de Gemeente Someren. Het plangebied is rood omlijnd. In de noordwest hoek van het plangebied is een vijver te zien terwijl in de noordoost hoek een gebouw staat.

Het plangebied bleek groter te zijn dan aangegeven op de aangeleverde tekening. Dit kwam doordat de opdrachtgever zeer recent een aangrenzende strook had verworven (op afbeelding 3 en 4 de noordoostelijke strook met daarop een schuur). In het veld is besloten om deze strook ook in het onderzoek mee te nemen. Het terrein is momenteel in gebruik als grasland voor de paarden van de opdrachtgever. De zichtbaarheid aan het oppervlak is daarom nihil. Aan de noordelijke grens, globaal in het midden van het terrein bevindt zich een kleine stal van hout, die, op het zicht, ondiep gefundeerd lijkt te zijn.

Alleen in boring 4 is antropogeen materiaal aangetroffen in de vorm van enkele fragmenten bouwpuin. Een eerste poging om op dit punt te boren stuitte op circa 0.60 onder maaiveld op ondoordringbaar puin. Overigens bestond in deze boring het gehele profiel uit materiaal uit de A-horizont. Op de luchtfoto's van 1965 en 1989 (zie Afb. 3 en Afb.4) is op deze locatie een loods of stal te zien. Het aangetroffen materiaal en het verstoorde profiel kunnen aan (de sloop van) deze gebouwen gerelateerd worden.

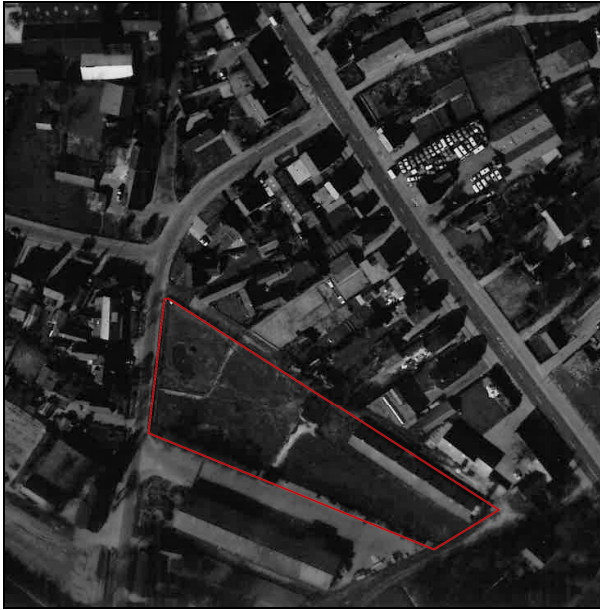
Afb. 4. Luchtfoto uit 1989, beschikbaar gesteld door de Gemeente Someren. Het plangebied is rood omlijnd. De situatie ten opzichte van 1965 is nauwelijks gewijzigd, al lijkt er sprake te zijn van een zeker verruiging van het terrein.

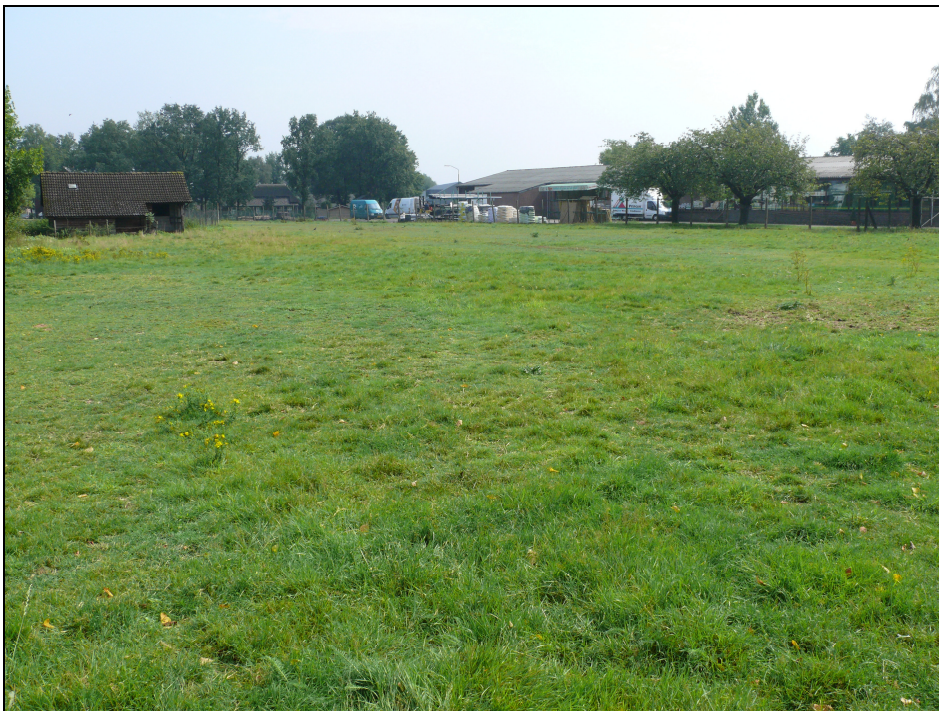
Afb. 5. Situatie plangebied op 23 augustus 2011. Foto genomen in de richting zuidoosten, vanaf de poort aan de Zandstraat.

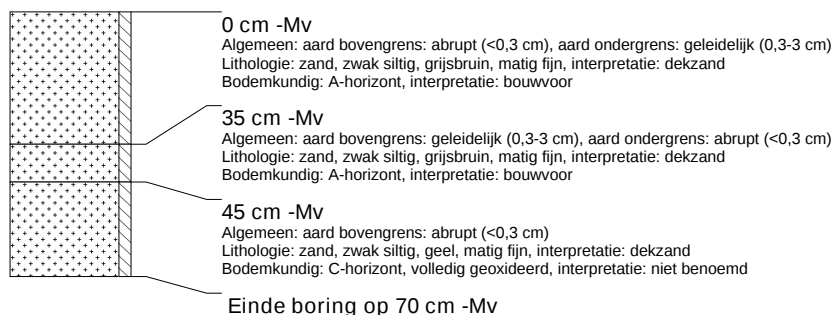
### boring: SOM11-2

beschrijver: LVD, datum: 23-8-2011, coördinaatsysteem: Rijksdriehoeksmeting, boortype: zandguts-2 cm, doel boring: archeologie - verkenning, landgebruik: grasland, vondstzichtbaarheid: geen, plaatsnaam: Someren, opdrachtgever: peelhorst, uitvoerder: grontmij

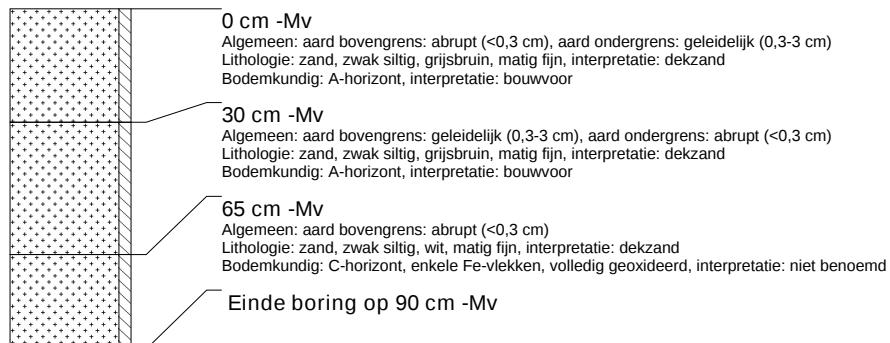
### boring: SOM11-3

beschrijver: LVD, datum: 23-8-2011, coördinaatsysteem: Rijksdriehoeksmeting, boortype: zandguts-2 cm, doel boring: archeologie - verkenning, landgebruik: grasland, vondstzichtbaarheid: geen, plaatsnaam: Someren, opdrachtgever: peelhorst, uitvoerder: grontmij

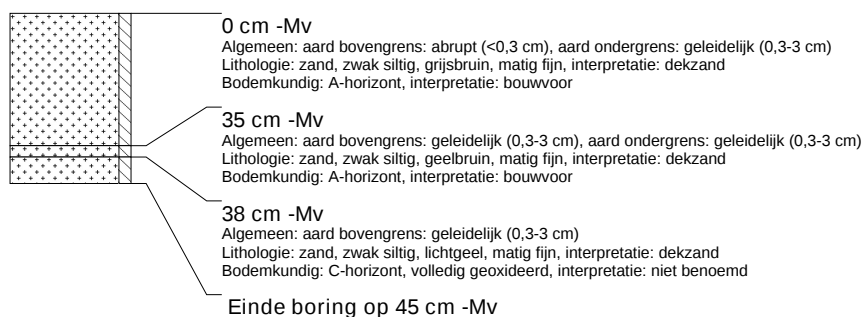
### boring: SOM11-7

beschrijver: LVD, datum: 23-8-2011, coördinaatsysteem: Rijksdriehoeksmeting, boortype: zandguts-2 cm, doel boring: archeologie - verkenning, landgebruik: grasland, vondstzichtbaarheid: geen, plaatsnaam: Someren, opdrachtgever: peelhorst, uitvoerder: grontmij

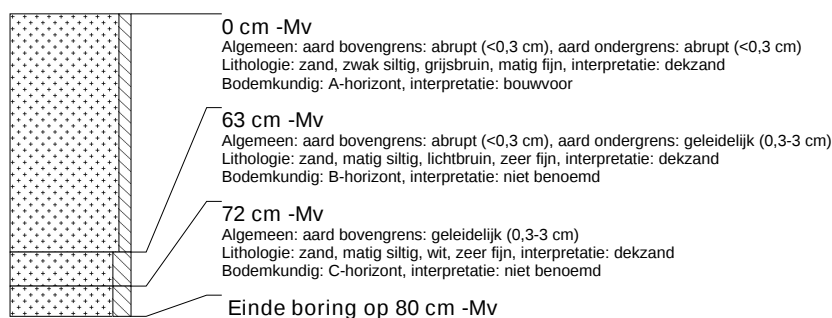
### boring: SOM11-9

Het booronderzoek heeft uitgewezen dat in het plangebied de bodemopbouw verstoord is. Direct onder de A-horizont is de getopte C-horizont aangetroffen. Alleen in boring 9 is een restant van een B-horizont waargenomen. Deze boring ligt in de uiterste zuidwest hoek van het terrein.

Opvallend is de variatie in hoogte waarbinnen de top van de C-horizont is aangetroffen. In de enige boring met een enigszins intact profiel – boring 9 – ligt de top op 0.72 m onder maaiveld, in de twee aangrenzende boringen ligt de top echter op 0.50 m onder maaiveld (boring 10), respectievelijk >1.0 m onder maaiveld (boring 8). Naar het oosten toe liggen drie boringen waarbij de – hier afgetopte – bovenzijde van de C-horizont tussen de 0.65 en 0.38 m meter onder maaiveld ligt. Hieruit kan afgeleid worden dat het terrein op zijn minst is geëgaliseerd, en/of mogelijk ook deels is afgegraven. Het verstoorde bodemprofiel ter hoogte van boringen 4 en 5 is te relateren aan de bebouwing die hier tot tenminste 1989 heeft gestaan maar inmiddels gesloopt is.

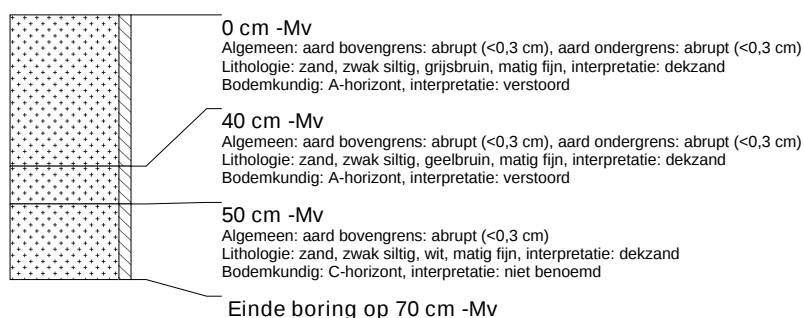
### boring: SOM11-10

beschrijver: LVD, datum: 23-8-2011, coördinaatsysteem: Rijksdriehoeksmeting, boortype: zandguts-2 cm, doel boring: archeologie - verkenning, landgebruik: grasland, vondstzichtbaarheid: geen, plaatsnaam: Someren, opdrachtgever: peelhorst, uitvoerder: grontmij
