# **Verkennd booronderzoek Zandstraat, Someren**

Inventariserend veldonderzoek bodemintactheid plangebied Zandstraat,  
Somerens, gemeente Someren

GRONTMIJ ARCHEOLOGISCHE RAPPORTEN 1103

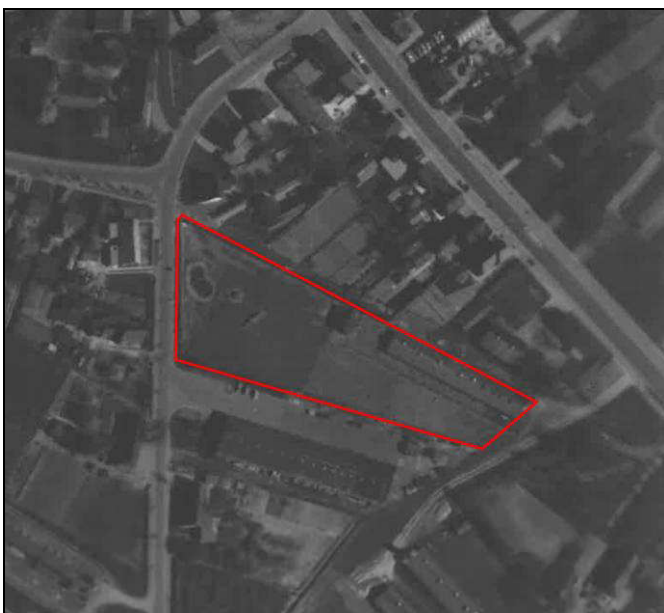
Afb. 3. Luchtfoto uit 1965, beschikbaar gesteld door de Gemeente Someren. Het plangebied is rood omlijnd. In de noordwest hoek van het plangebied is een vijver te zien terwijl in de noordoost hoek een gebouw staat.

Het plangebied bleek groter te zijn dan aangegeven op de aangeleverde tekening. Dit kwam doordat de opdrachtgever zeer recent een aangrenzende strook had verworven (op afbeelding 3 en 4 de noordoostelijke strook met daarop een schuur). In het veld is besloten om deze strook ook in het onderzoek mee te nemen. Het terrein is momenteel in gebruik als grasland voor de paarden van de opdrachtgever. De zichtbaarheid aan het oppervlak is daarom nihil. Aan de noordelijke grens, globaal in het midden van het terrein bevindt zich een kleine stal van hout, die, op het zicht, ondiep gefundeerd lijkt te zijn.

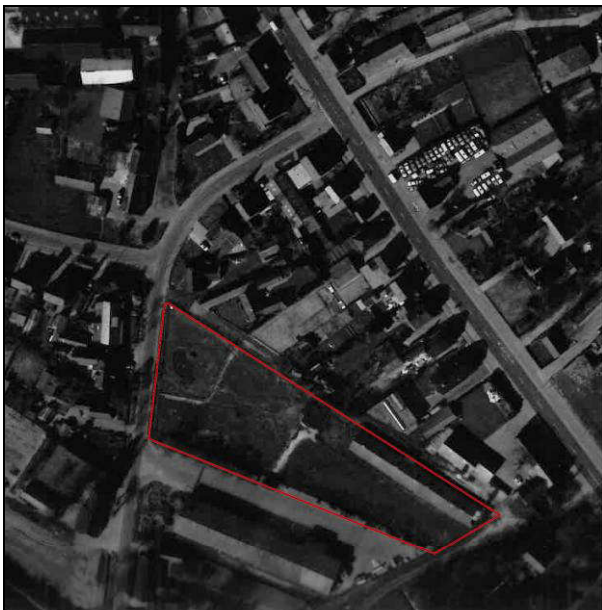
Afb. 4. Luchtfoto uit 1989, beschikbaar gesteld door de Gemeente Someren. Het plangebied is rood omlijnd. De situatie ten opzichte van 1965 is nauwelijks gewijzigd, al lijkt er sprake te zijn van een zeker verruiging van het terrein.

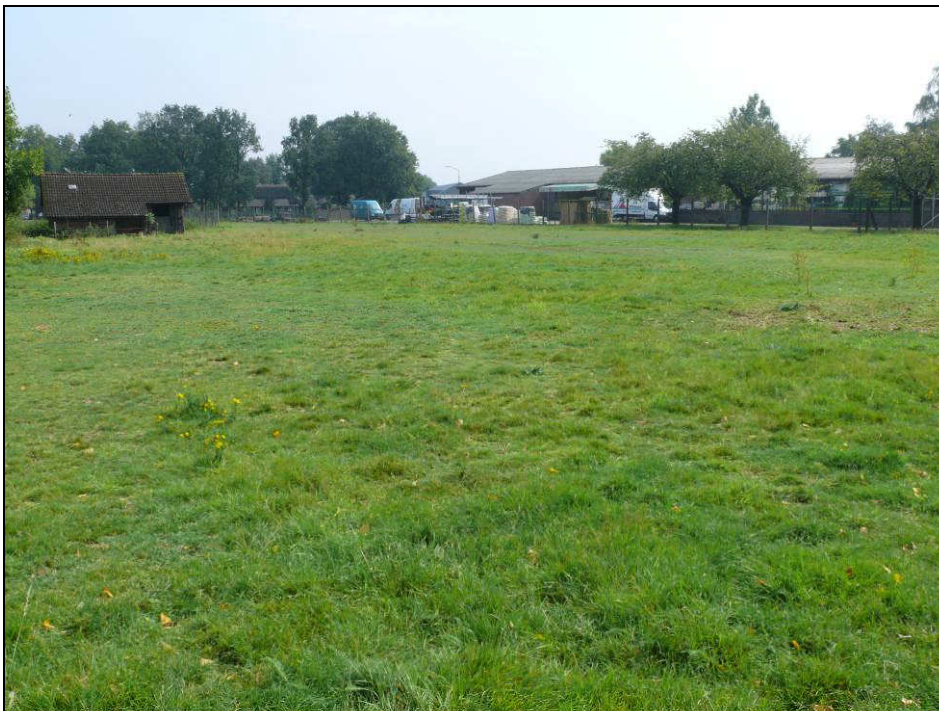
*Afb. 5. Situatie plangebied op 23 augustus 2011. Foto genomen in de richting zuidoosten, vanaf de poort aan de Zandstraat.*
