Rapport

verkennend bodemonderzoek
Winkelstraat ong. te Lierop

Projectnaam Winkelstraat ong. te Lierop
Projectnummer B1686

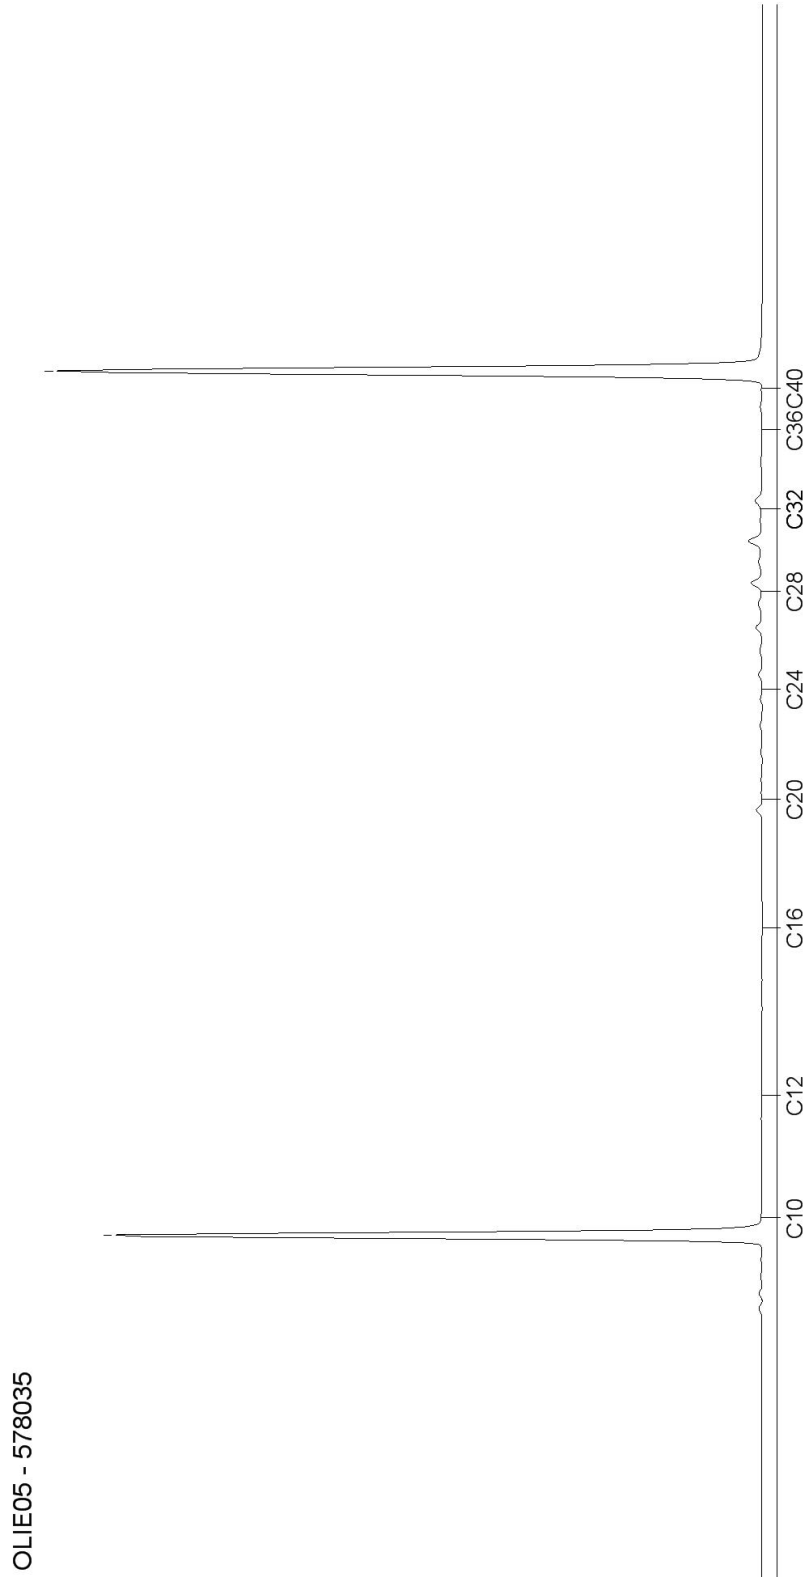
Chromatogram for Order No. 584847, Analysis No. 578035, created at 17.05.2016 09:52:21

Monsteromschrijving: BG1 02 (0-45) 03 (0-35) 04 (0-40) 05 (0-40) 06 (0-35) 07 (0-50)

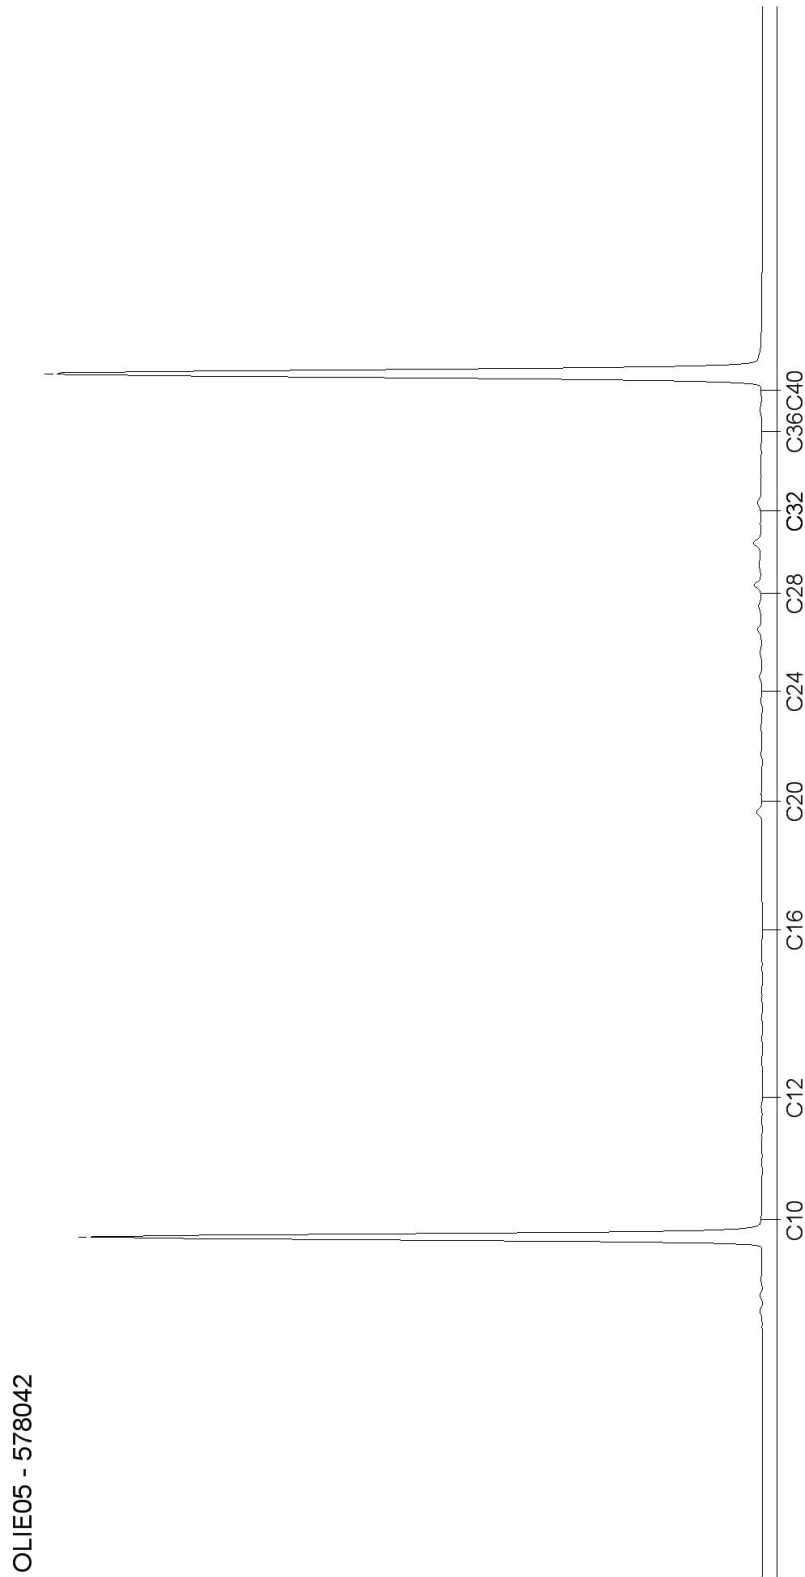
Chromatogram for Order No. 584847, Analysis No. 578042, created at 17.05.2016 09:52:21

Monsteromschrijving: BG2 01 (0-40) 08 (0-40) 09 (0-40) 10 (0-40) 11 (0-40) 12 (0-40)

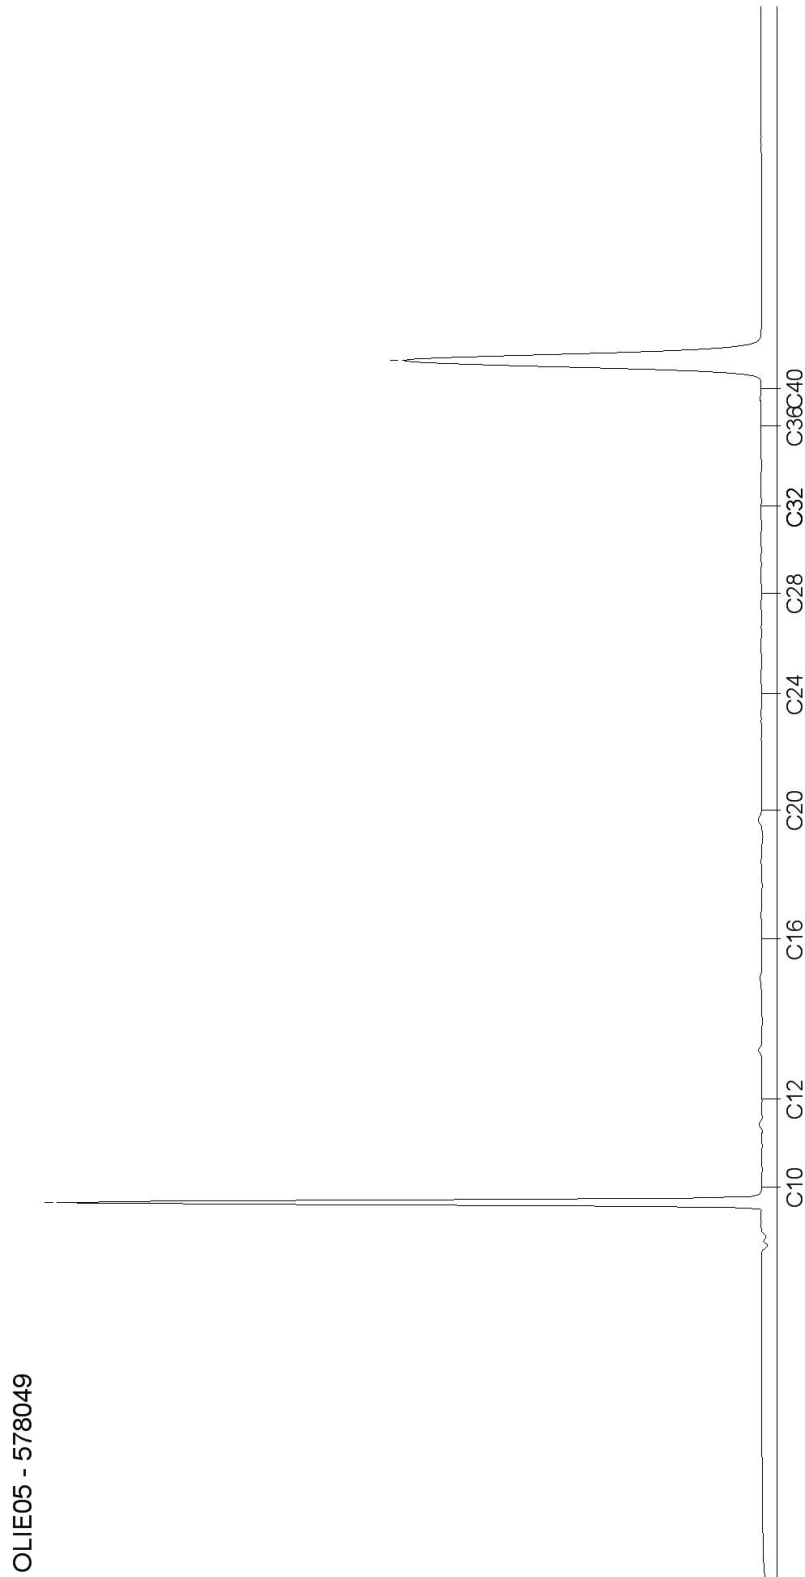
Chromatogram for Order No. 584847, Analysis No. 578049, created at 17.05.2016 09:52:22

Monsteromschrijving: OG1 01 (80-130) 03 (85-120) 06 (80-120)

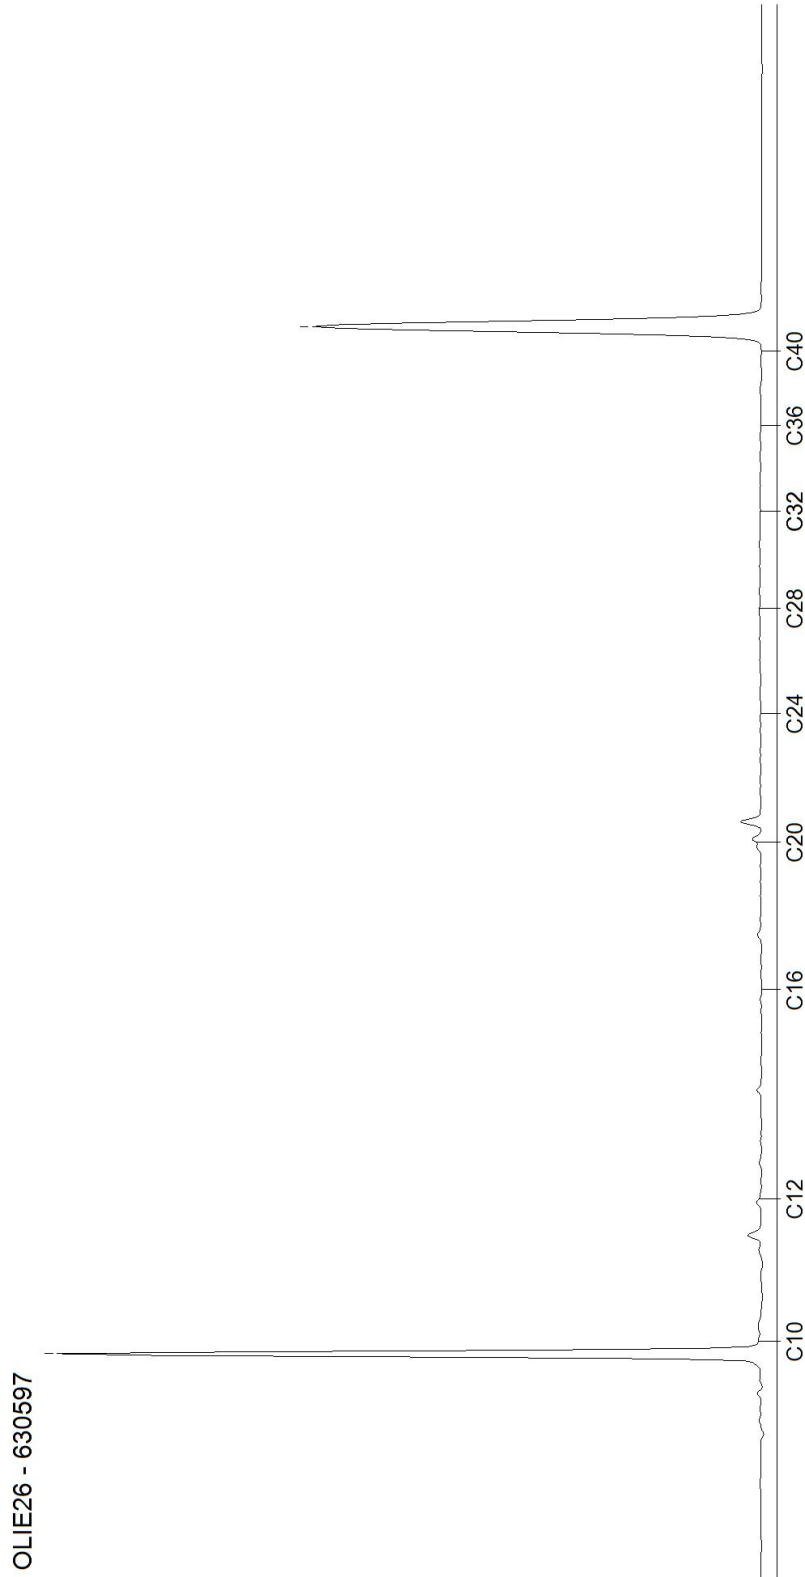
Chromatogram for Order No. 594636, Analysis No. 630597, created at 01.07.2016 07:35:10

Monsteromschrijving: 01-1-2 01 (150-250)
