VERKENNEND BODEMONDERZOEK  
(INCL. ASBEST)

KAMPSTRAAT 58

TE SOMEREN

| <b>Datum</b> | 8 februari 2018 |

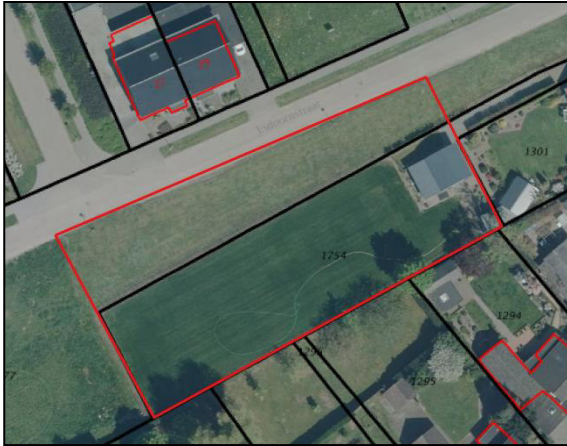
**Figuur 1.** Onderzoekslocatie (luchtfoto 2016)

De onderzoekslocatie ( $\pm 1.950 \text{ m}^2$ ) behoort tot de woning aan de Kampstraat 58, maar grenst zelf aan de Esdoornstraat, aan de zuidwestelijke rand van de kern van Someren-Eind (zie bijlage 1). De onderzoekslocatie is kadastraal bekend gemeente Someren, sectie T, nummers 1754 en 2377 (ged.). In figuur 1 is de onderzoekslocatie en directe omgeving op een luchtfoto weergegeven.

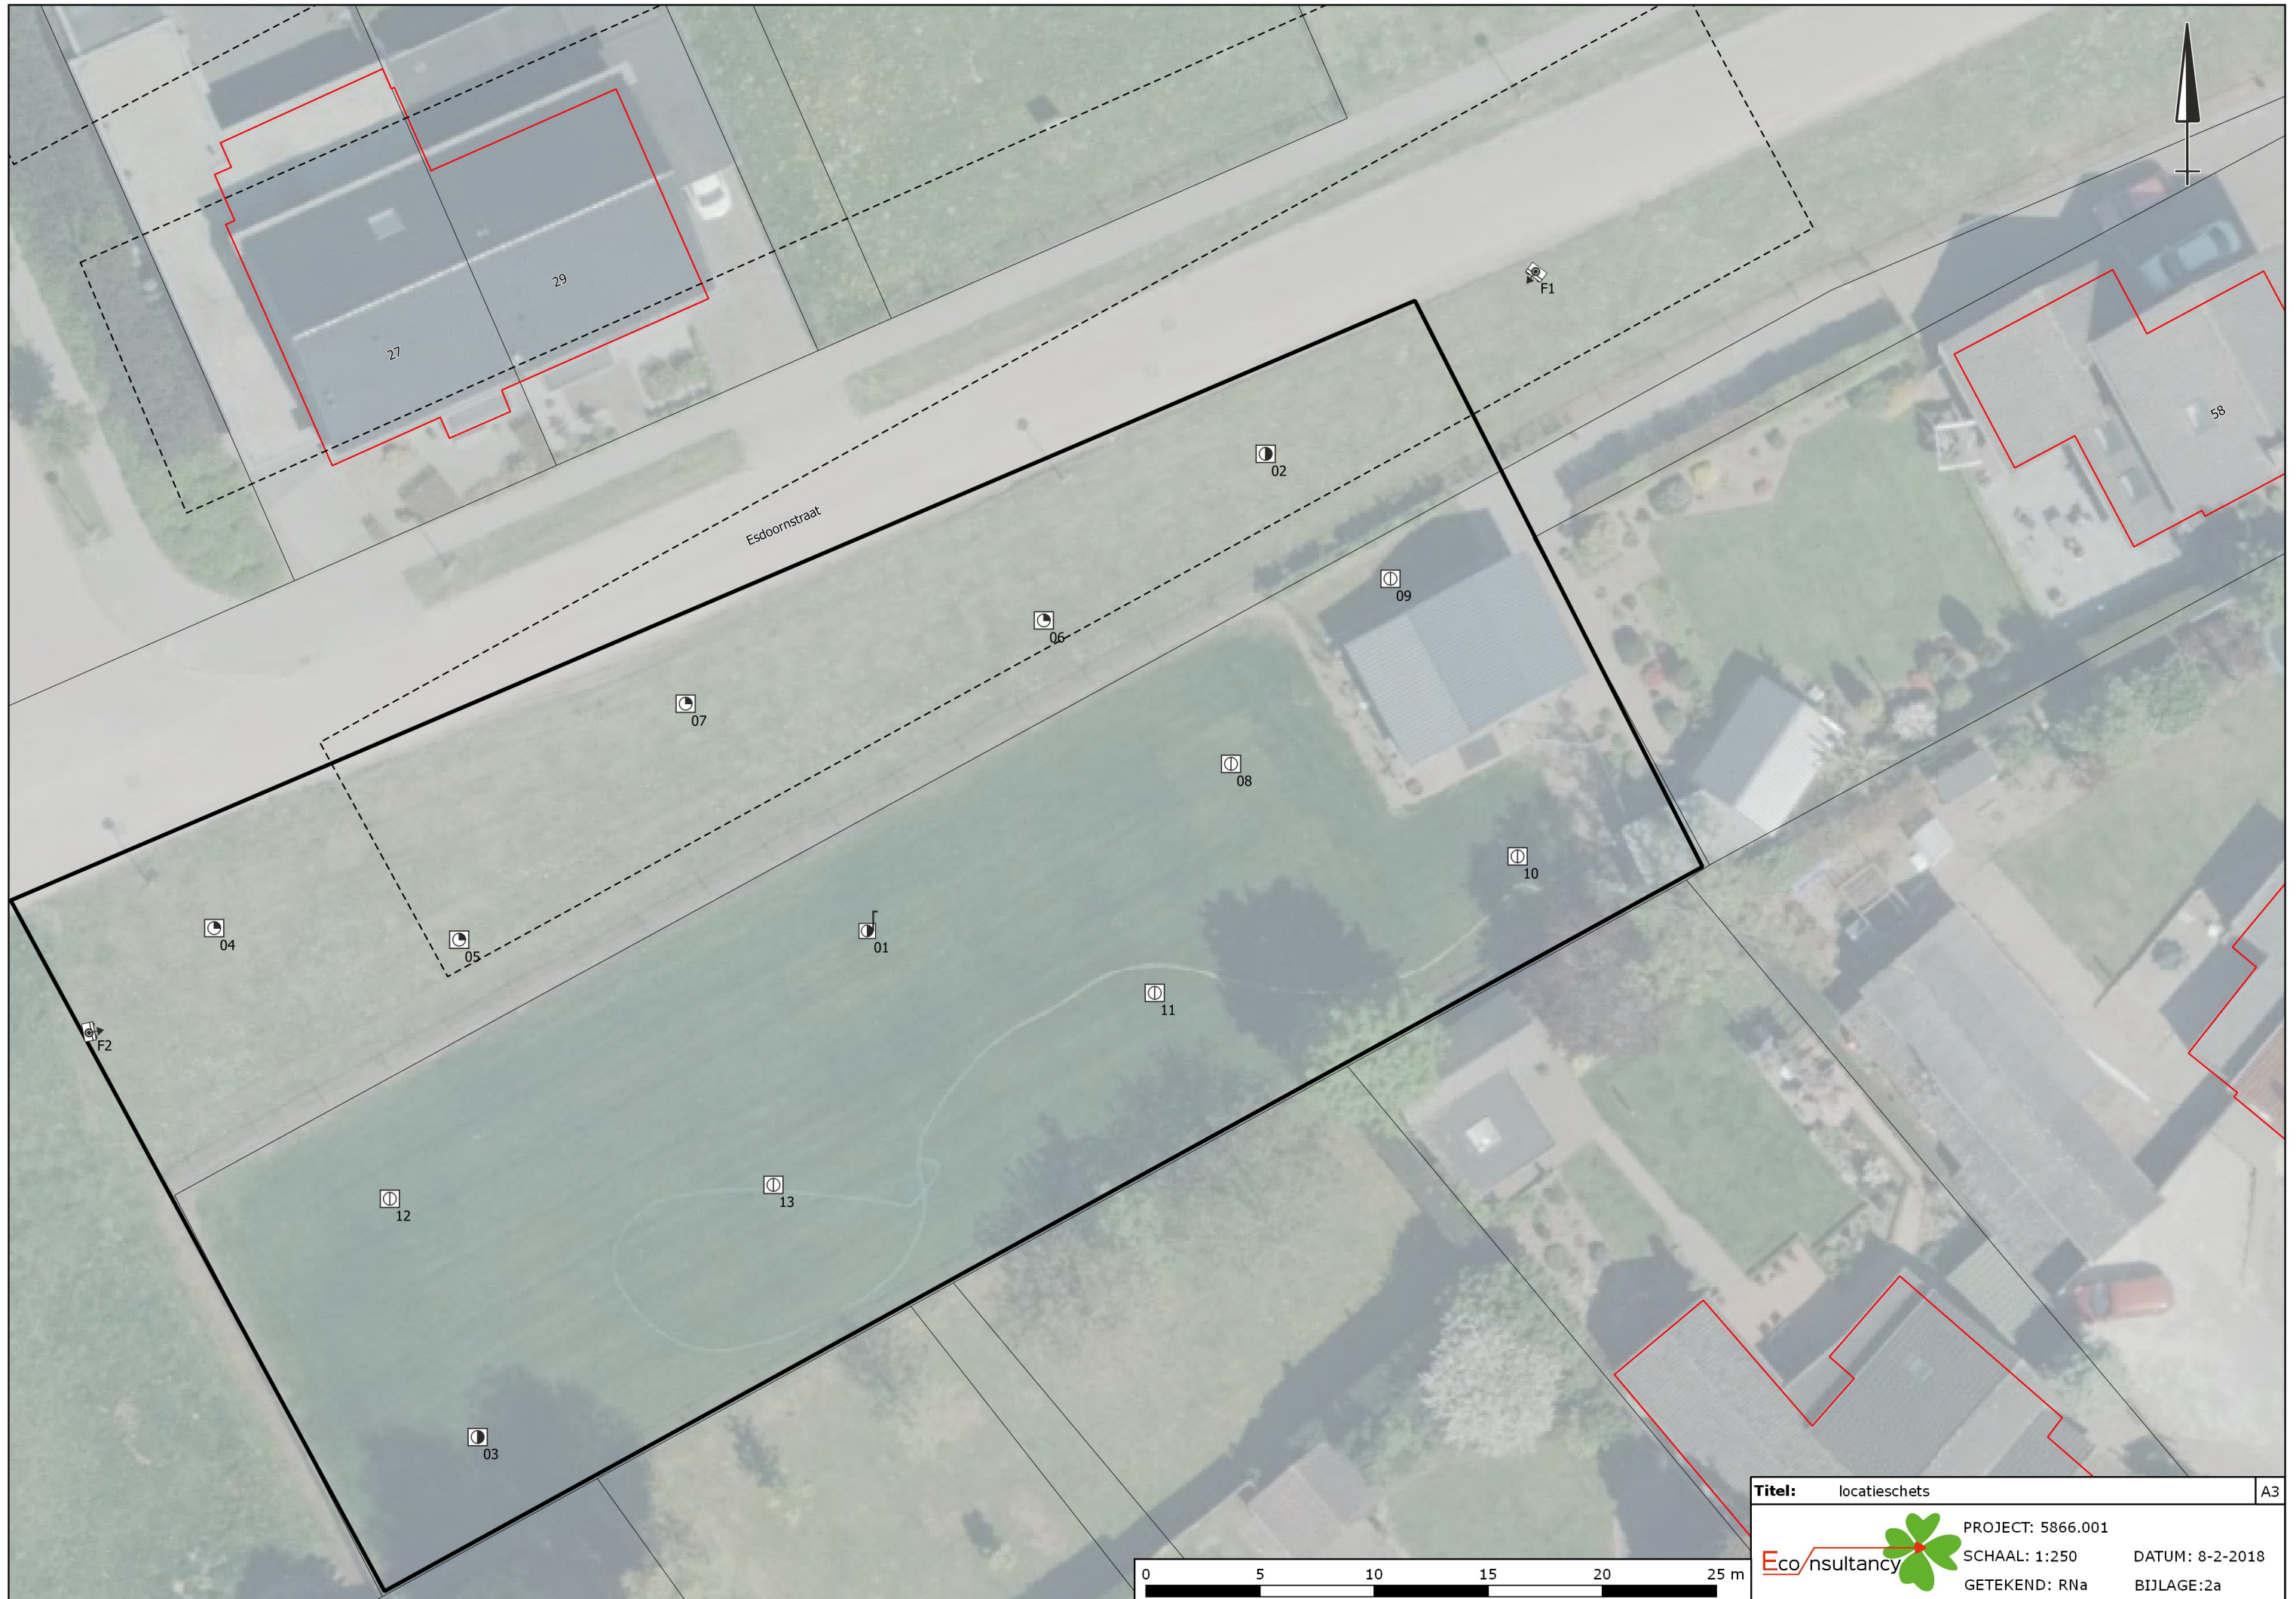
Uit de Basisregistratie Adressen en Gebouwen (BAG) van het Kadaster blijkt, dat de huidige woning aan de Kampstraat 58, direct ten oosten van de locatie, omstreeks 1980 is gebouwd. Omstreeks de jaren 1960 neemt de bebouwing ten noorden van de locatie echter al toe, in grootte en aantallen. Deze bebouwing betreft kippenstallen ten behoeve van een ten noorden van de locatie gevestigde pluimveehouderij. Uit historische kaarten en de tekeningen bij de Hinderwetvergunningen van de pluimveehouderij is op te maken, dat in ieder geval het noordelijk deel van de onderzoekslocatie in deze tijd ook bebouwd is met een kippenstal en het overige deel van de locatie vermoedelijk ook deel uitmaakte van het erf (of weide) van de pluimveehouderij. Uit gegevens uit het bouwdoos van de gemeente Someren blijkt, dat de stallen voorzien waren van een dak met asbesthoudende golfplaten. Verder blijkt uit eerder uitgevoerde bodemonderzoeken op de locatie, dat de erfverharding in het verleden bestond uit (gebroken) asfalt, beton en puin. Er zijn geen gegevens gevonden over een voormalige zinkassenverharding op de locatie. Voor zover bij de gemeente Someren bekend, heeft er op de onderzoekslocatie nimmer opslag van oliehoudende producten in ondergrondse of bovengrondse tanks plaatsgevonden. De bedrijfsactiviteiten zijn omstreeks 2000 beëindigd, waarna de stallen in mei 2001 zijn gesloopt. De locatie van de voormalige stallen ten opzichte van de huidige onderzoekslocatie is (met stippellijn) weergegeven in de locatieschets in bijlage 2a. In bijlage 2a is tevens de huidige situatie weergegeven.

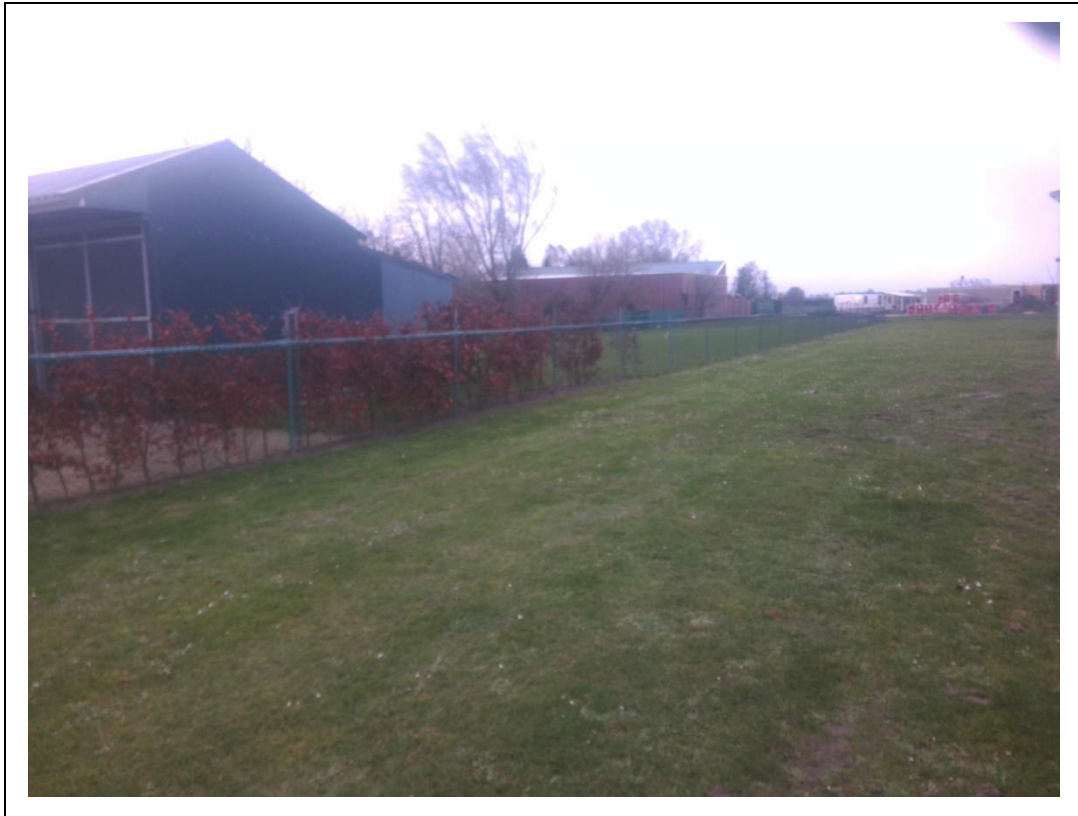
Foto 1.

Na de sloop van de stallen en het opruimen van de terreinverhardingen is het noordelijke (voorheen met de stal bebouwde) deel van de onderzoekslocatie in gebruik genomen als wegberm/groenstrook. Het zuidelijk deel van de onderzoekslocatie is momenteel bebouwd met een kleine paardenstal/schuur op het oostelijk deel en is verder in gebruik als paardenwei. Bijlage 2b bevat enkele foto's van de onderzoekslocatie.
