bodeminzicht

verkennend bodemonderzoek
Kerkendijk 154-156 te Someren

Projectnaam Kerkendijk 154-156 te Someren
Projectnummer B2151

Aantal pagina's 9 (exclusief bijlagen)
Datum 12 oktober 2018

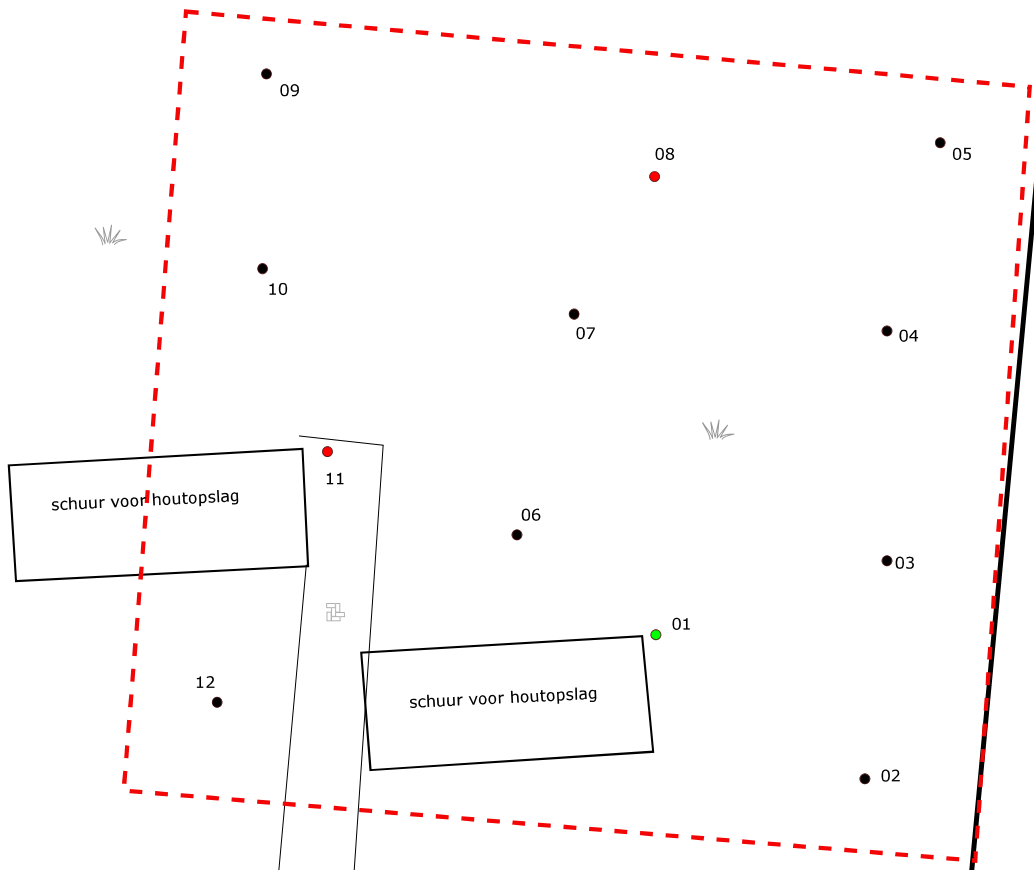
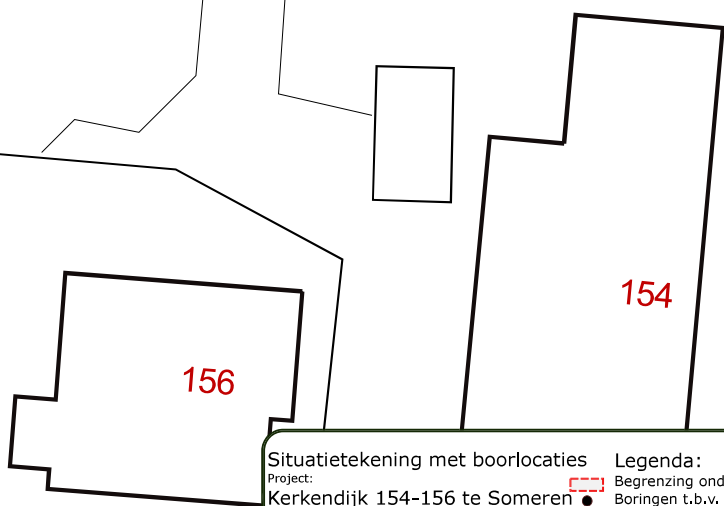
Situatietekening met boorpunten

Situatietekening met boorlocaties
Project:
Kerkendijk 154-156 te Someren
Projectnummer:
B2151

- In bijlage 2 is de plaats van de boringen in de situatietekening opgenomen.
- Voor de gedetailleerde boorprofielbeschrijvingen per boring wordt verwezen naar bijlage 3.
- In bijlage 6 zijn de veldwerkrapportages opgenomen

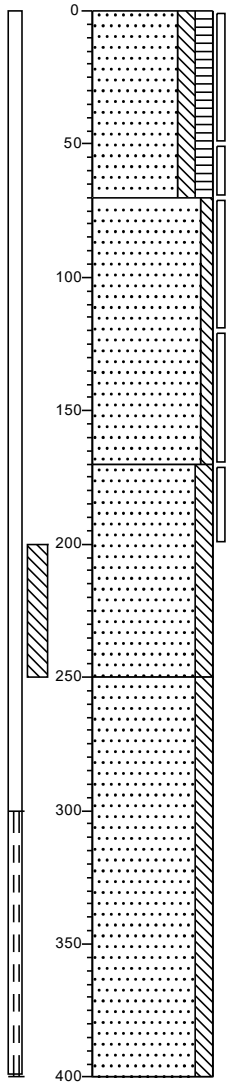
Boring: 01

weiland
Zand, zeer fijn, matig siltig, matig humeus, grijsbruin, Edelmanboor

Zand, zeer fijn, zwak siltig, grijsbeige, Edelmanboor

Zand, zeer fijn, matig siltig, grijsbeige, Edelmanboor

Zand, zeer fijn, matig siltig, grijsbeige, Zuigerboor

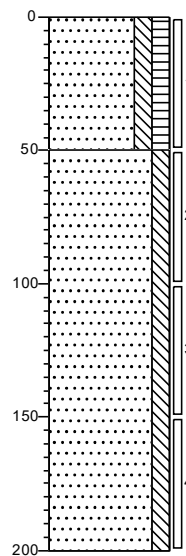
Boring: 08

weiland
Zand, zeer fijn, matig siltig, matig humeus, grijsbruin, Edelmanboor
Zand, zeer fijn, matig siltig, grijsbeige, Edelmanboor

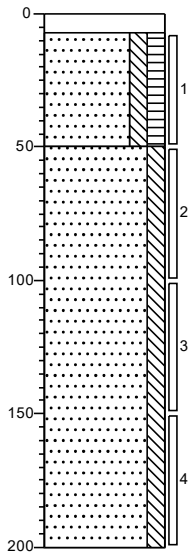
Boring: 11

klinker
Zand, zeer fijn, matig siltig, matig humeus,
grijsbruin, Edelmanboor

Zand, zeer fijn, matig siltig, grijsbeige,
Edelmanboor

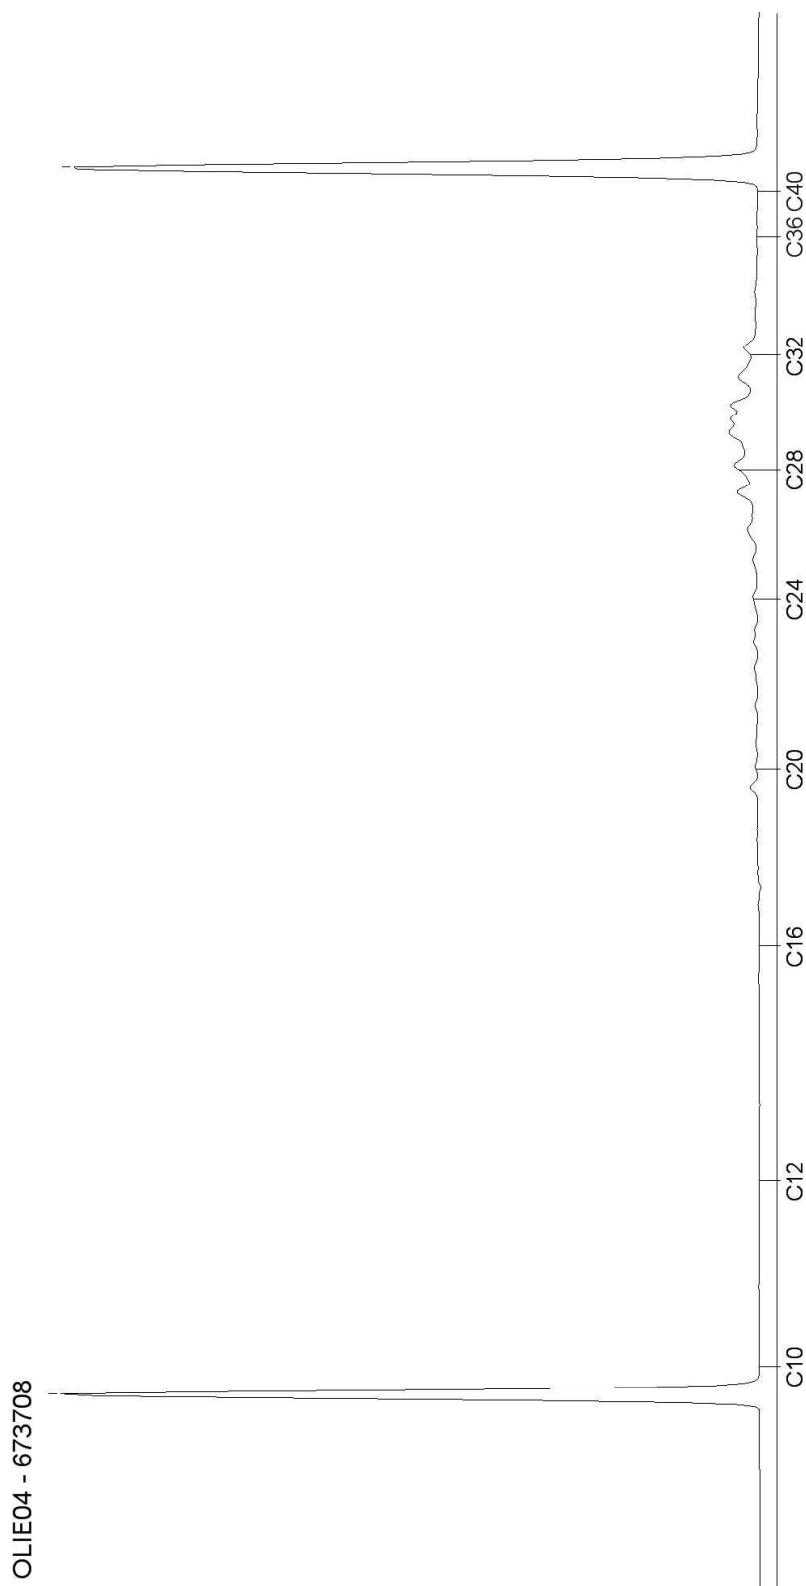
CHROMATOGRAM for Order No. 791189, Analysis No. 673708, created at 06.09.2018 10:36:06

Monsteromschrijving: BG1 (0-50)

In de zintuiglijk schone bovengrond van de vaste bodem (BG1) zijn gehalten aan koper, zink, cadmium en lood gemeten boven de achtergrondwaarden.

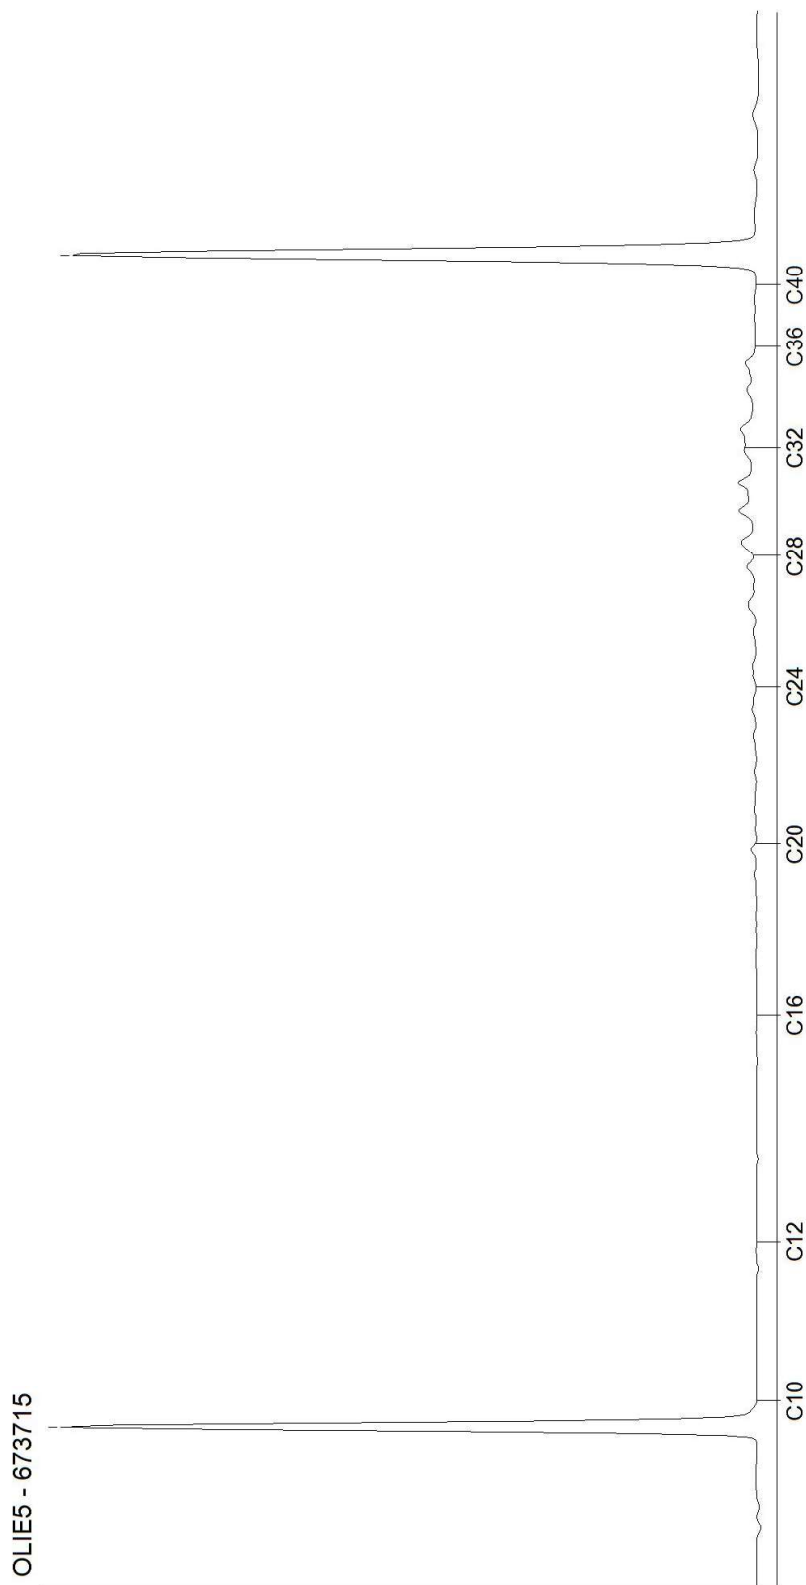
CHROMATOGRAM for Order No. 791189, Analysis No. 673715, created at 06.09.2018 09:13:48

Monsteromschrijving: BG2 (0-50)

In de zintuiglijk schone bovengrond van de vaste bodem (BG2) zijn gehalten aan, naast gehalten aan koper, zink en lood, gehalten aan molybdeen, cadmium en kwik gemeten boven de achtergrondwaarden. De gehalten zijn waarschijnlijk gerelateerd aan de voormalige aanwezigheid van zinkassen op het perceel. Bij navraag bij de opdrachtgever is boven water gekomen dat in het verleden een verharding met sintels aanwezig was.

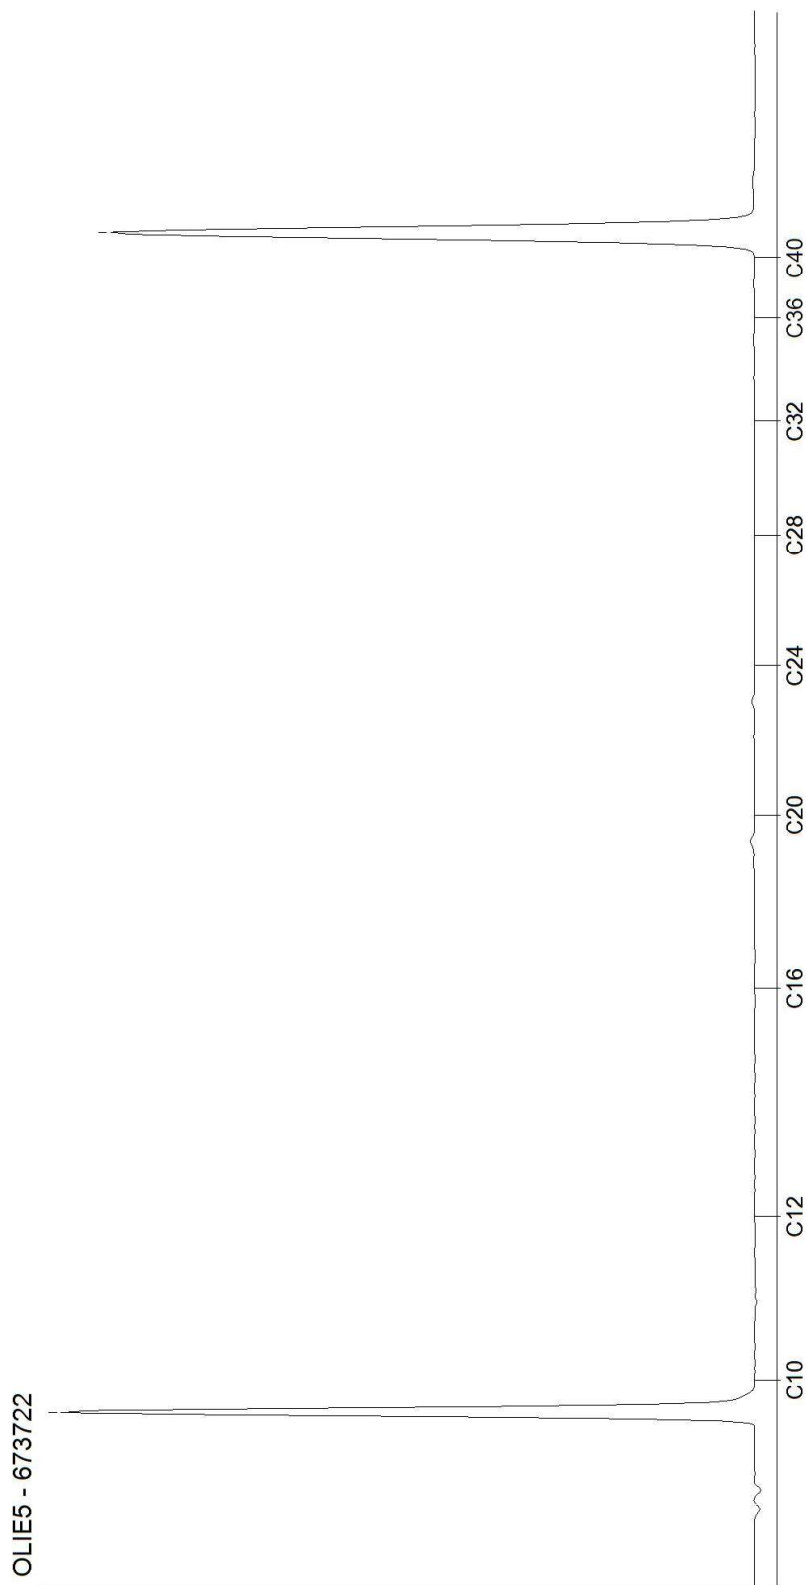
CHROMATOGRAM for Order No. 791189, Analysis No. 673722, created at 05.09.2018 11:06:57

Monsteromschrijving: OG1 (50-200)

In de ondergrond zijn geen gehalten gemeten boven de achtergrondwaarden.

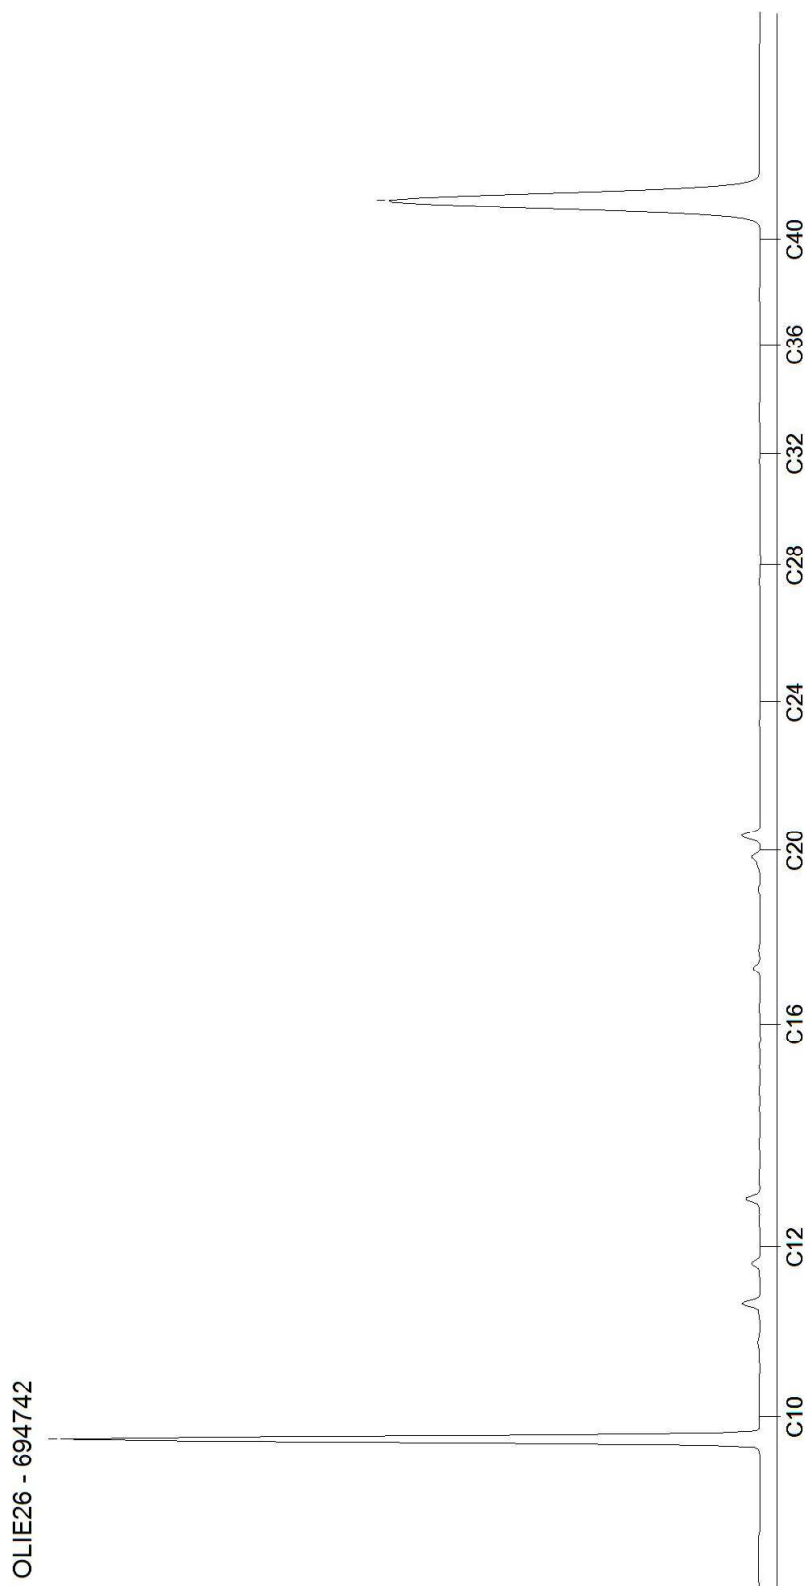
CHROMATOGRAM for Order No. 795071, Analysis No. 694742, created at 24.09.2018 07:01:56

Monsteromschrijving: 01-1-1 (300-400)

In het grondwater ter plaatse van peilbuis 01 zijn gehalten aan kobalt, nikkel, zink, cadmium, barium en xylenen gedetecteerd boven de streefwaarden. De verhogingen aan metalen zijn toe te schrijven aan regionaal verhoogde achtergrondwaardes en mogelijk gerelateerd aan de voormalige aanwezigheid van zinkassen. Voor het licht verhoogde gehalte aan xylenen bestaat op basis van dit onderzoek geen verklaring. De overschrijding is marginaal en behoeft geen nader onderzoek.
