Verkennd Bodemonderzoek

Brugstraat 27-29
Someren

rapport 3387R001-2

datum: 26 juni 2018
opdrachtgever: Erven van W.G. Vossen,
p.a. Lukstraat 9,
6121 HH Born.

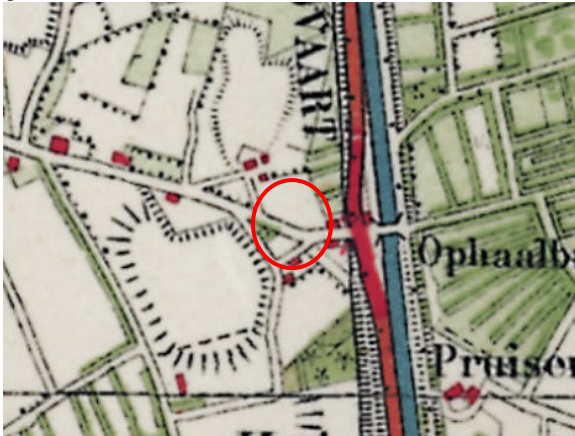
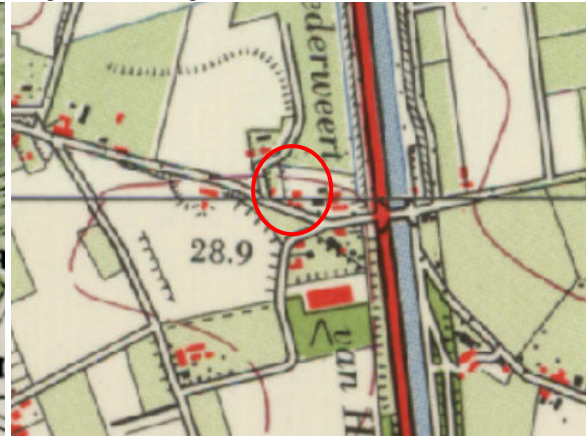
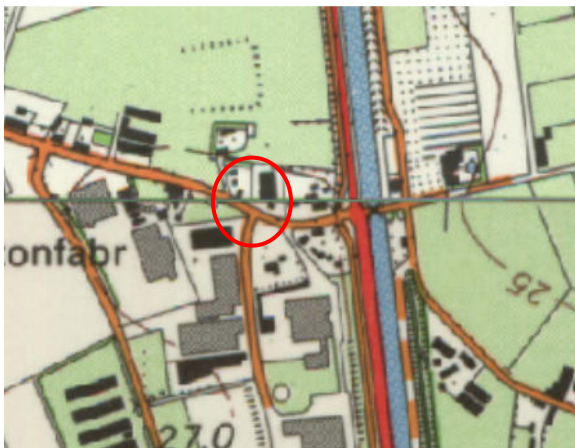
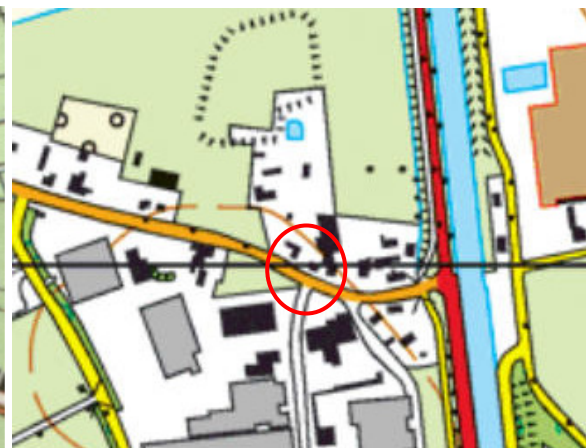
Uit de historische kaarten (bron: <http://www.topotijdreis.nl>) blijkt dat de locatie tot 1957 onbebouwd is geweest. Sindsdien is de locatie bebouwd met de huidige bebouwing.

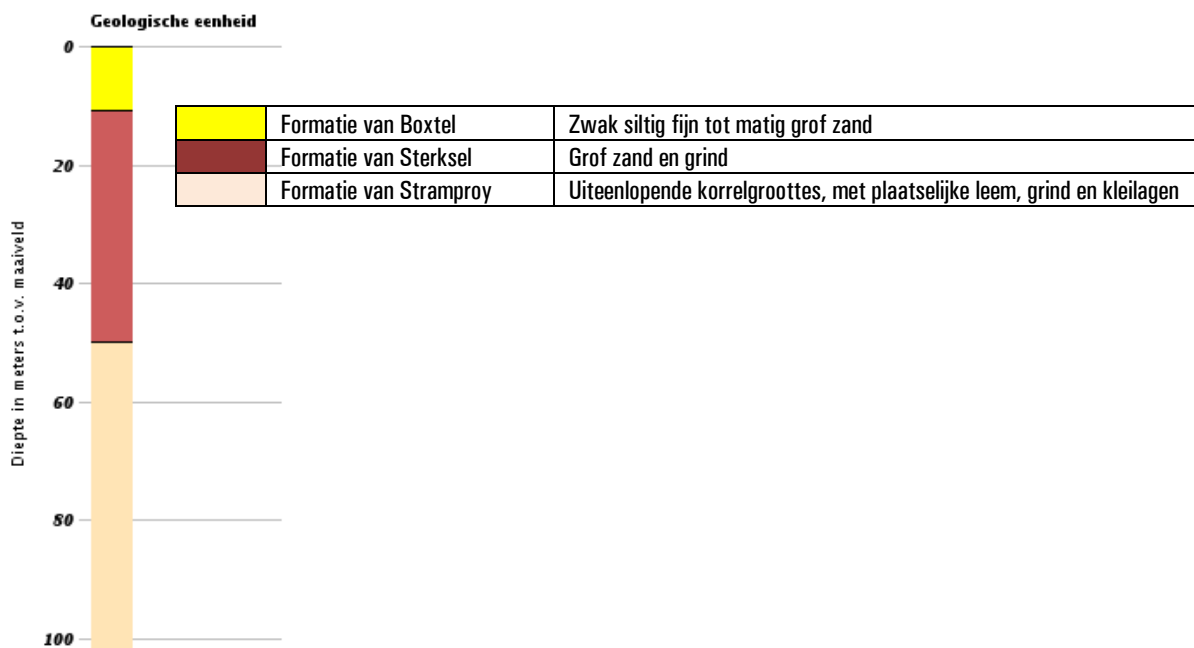
Figuur A: opbouw ondergrond.

Het te onderzoeken terrein heeft een hoogteligging gelijk aan ca. 26 m + N.A.P. De opbouw van de ondergrond is schematisch weergegeven in figuur A.

De freatische grondwaterspiegel bevindt zich op circa 2,0 m-mv. De stromingsrichting van het grondwater in het eerste watervoerende pakket is globaal noordwestelijk gericht. Voorgenoemde geohydrologische gegevens zijn ontleend aan de grondwaterkaart van Nederland [6].

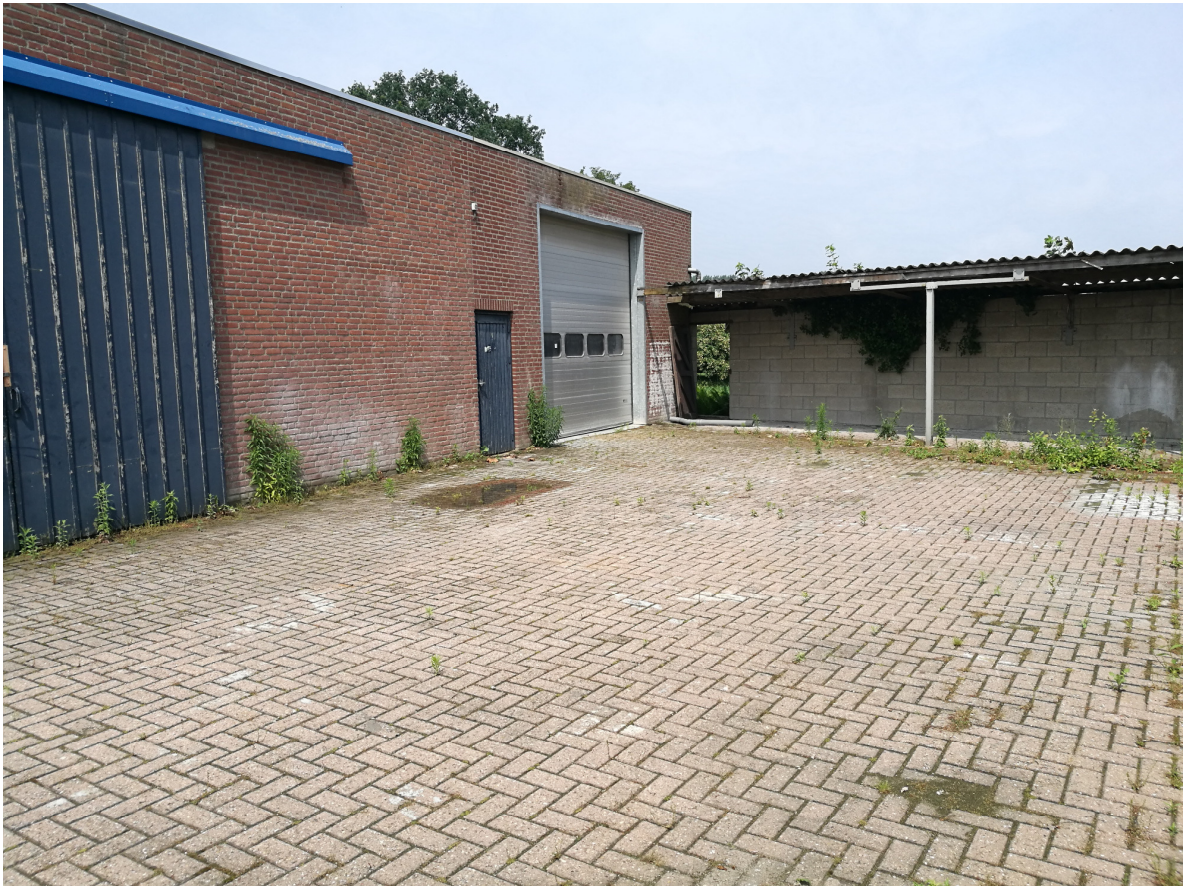
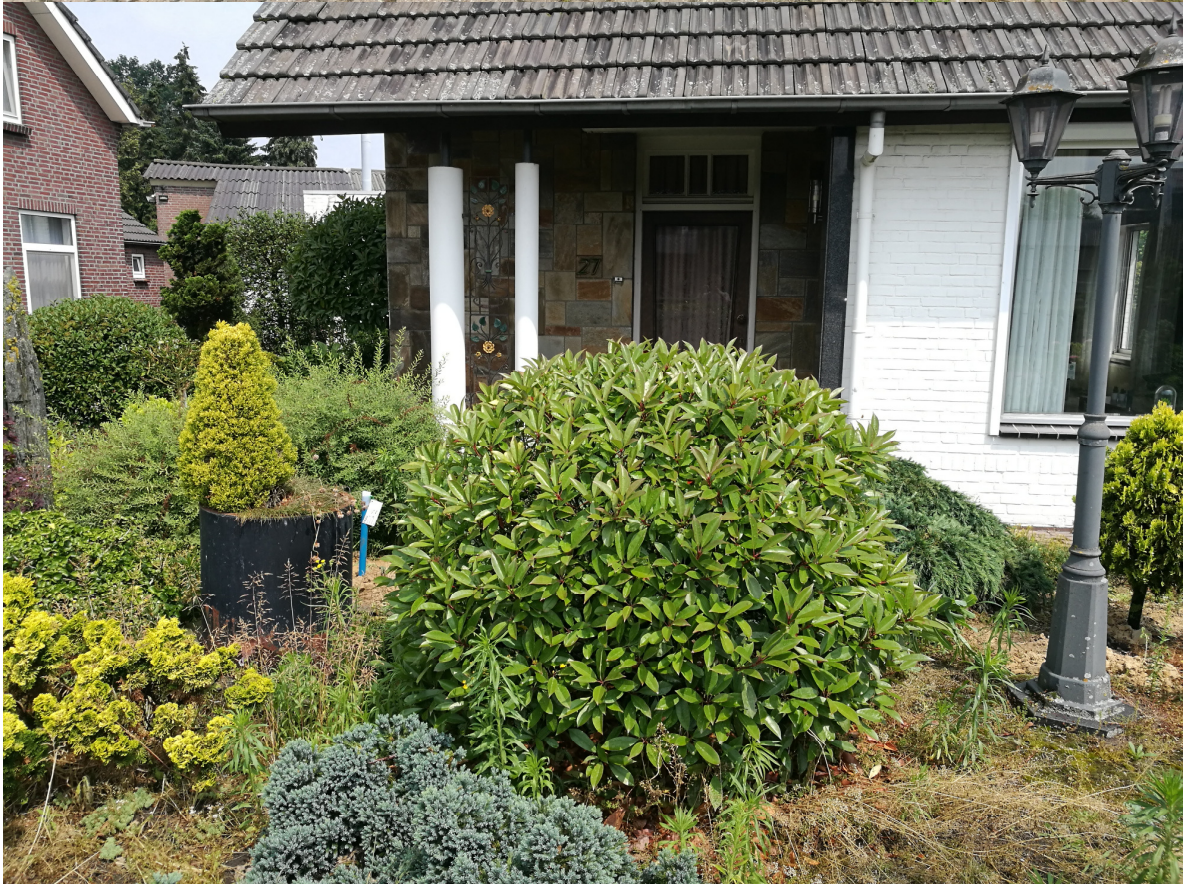
Foto's onderzoekslocatie – 8 juni 2018

Het terrein rondom de woning is grotendeels in gebruik als siertuin. De oostelijke oprit is tot aan de achterzijde van het perceel verhard met klinkers. Voor zover bekend is onder de klinkers geen fundering aanwezig met bodemvreemd materiaal.

De grondmonsters zijn op 8 juni 2018 onafhankelijk van de opdrachtgever genomen door de heren Timmermans en Heesakkers (erkende monsternemers SIKB 2001). Voor een beschrijving van de opgeboorde grond ter plaatse wordt verwezen naar de boorstaten (bijlage 4). Bij geen van de monsters is een verdachte en/ of afwijkende geur waargenomen. In de bovengrond zijn geen bijmengingen aangetroffen welke kunnen duiden op de aanwezigheid van een bodemverontreiniging. De boringen 109 en 111 zijn na circa 10 cm-mv gestaakt op een massieve betonlaag.

Zintuiglijk zijn geen bijmengingen met asbest aangetroffen in of op de bodem. Een onderzoek conform NEN5707 wordt op basis hiervan dan ook niet noodzakelijk geacht.
