Onze ref: C222755.005/PHE
Uw ref:
Betreft: Aanvullend bodemonderzoek
Brugstraat 27 Someren-Eind

Hierbij willen wij u de resultaten doen toekomen van het aanvullend bodemonderzoek ter plaatse van de noordelijke perceelsgrens van de Brugstraat 27-29 te Someren.

PROJECT:
**Verkendend onderzoek asbest
 Brugstraat 27-29 te Someren-Eind**

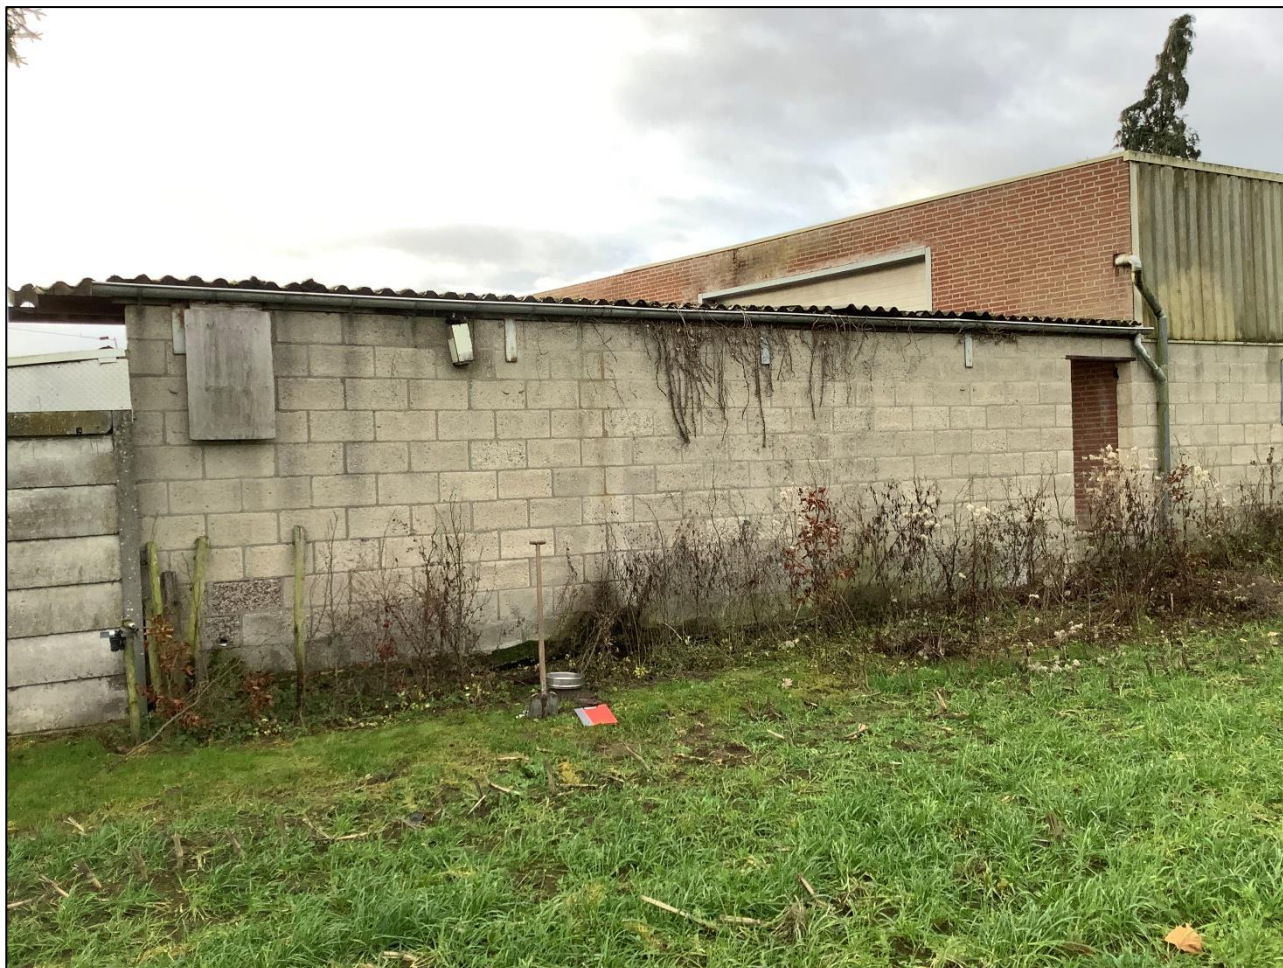
Het buitenterrein is verhard met klinkers. Aan de noordzijde is sprake van een overkapping, welke is voorzien van (asbesthoudende) golfplaten. De golfplaten wateren af richting de perceelsgrens, waar het dak is voorzien van een regengoot.

Op het maaiveld is geen asbestverdacht materiaal aangetroffen.

Foto van de onderzoekslocatie – d.d. 29 december 2022
