Rapport

verkennend bodemonderzoek
Ruiter ong. te Someren

Projectnaam Ruiter ong. te Someren
Projectnummer B1633

Opdrachtgever dhr. A. Kusters
Postadres Brouwer 12
5711 LD Someren
Contactpersoon dhr. A. Kusters

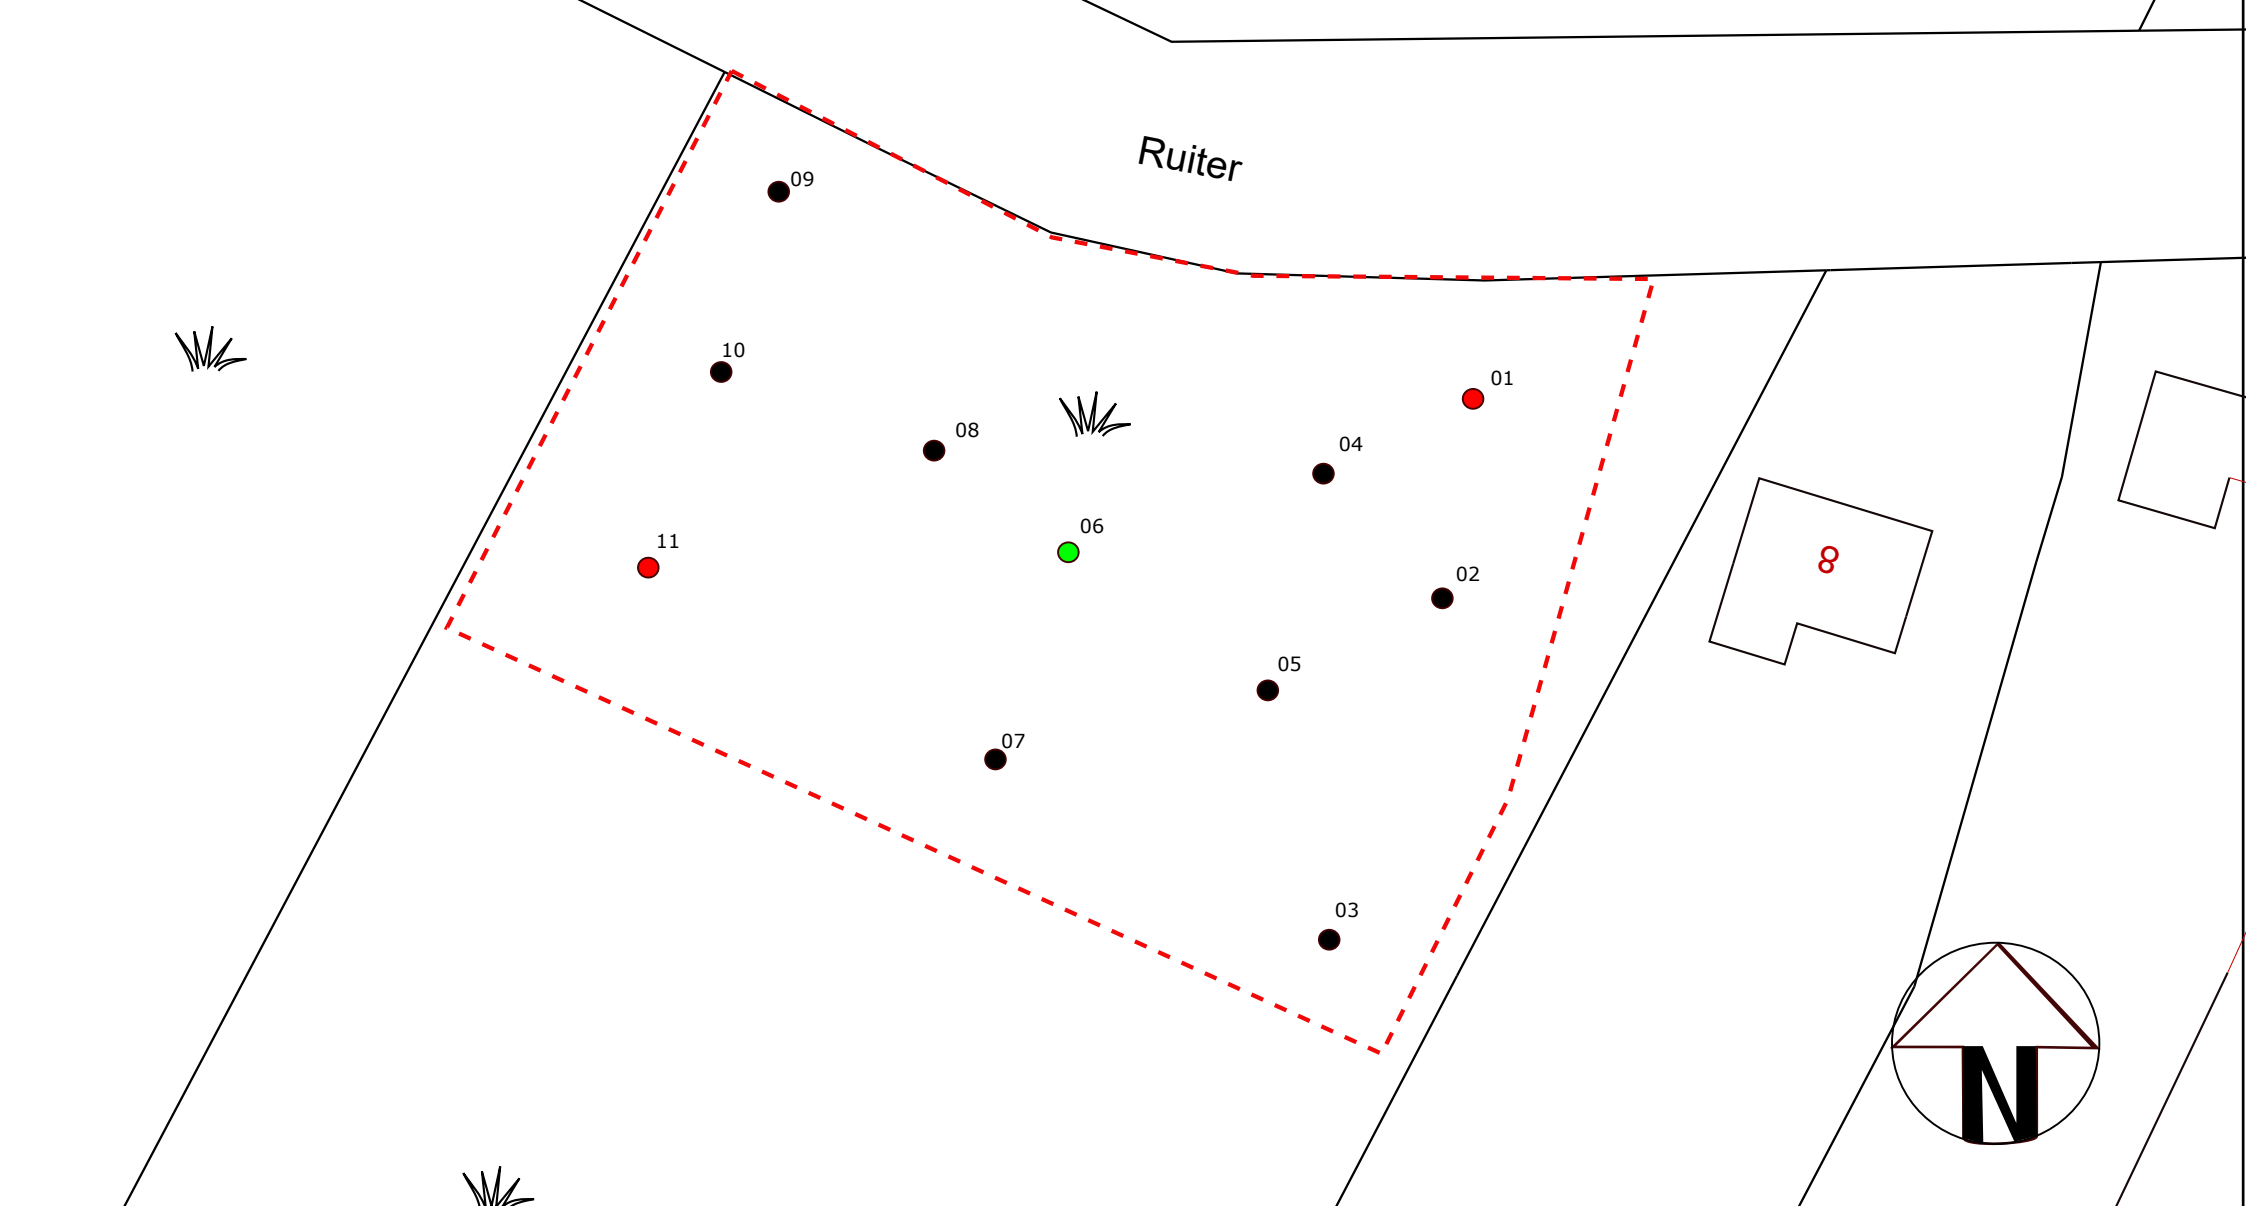
Situatietekening met boorpunten

- In bijlage 2 is de plaats van de boringen in de situatietekening opgenomen.
- Voor de gedetailleerde boorprofielbeschrijvingen per boring wordt verwezen naar bijlage 3.
- In bijlage 6 zijn de veldwerkrapportages opgenomen

Situatietekening met boorlocaties
