Actualiserend bodemonderzoek

Nieuwendijk 120  
Someren

**rapport 3310R001-4**

datum: 28 augustus 2017  
opdrachtgever: Geling Advies,  
Burgemeester Wijtvetlaan 1,  
5764 PD De Rips.

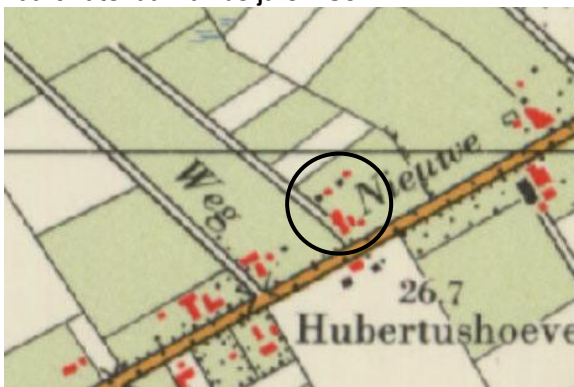
1967

Uit historisch kaartmateriaal (bron: [www.topotijdreis.nl](http://www.topotijdreis.nl)) blijkt dat vanaf de jaren '50 tot medio jaren '80 aan de westzijde van de locatie een pad heeft gelegen. De bebouwing op de locatie is al zichtbaar op kaartmateriaal van de jaren '50.

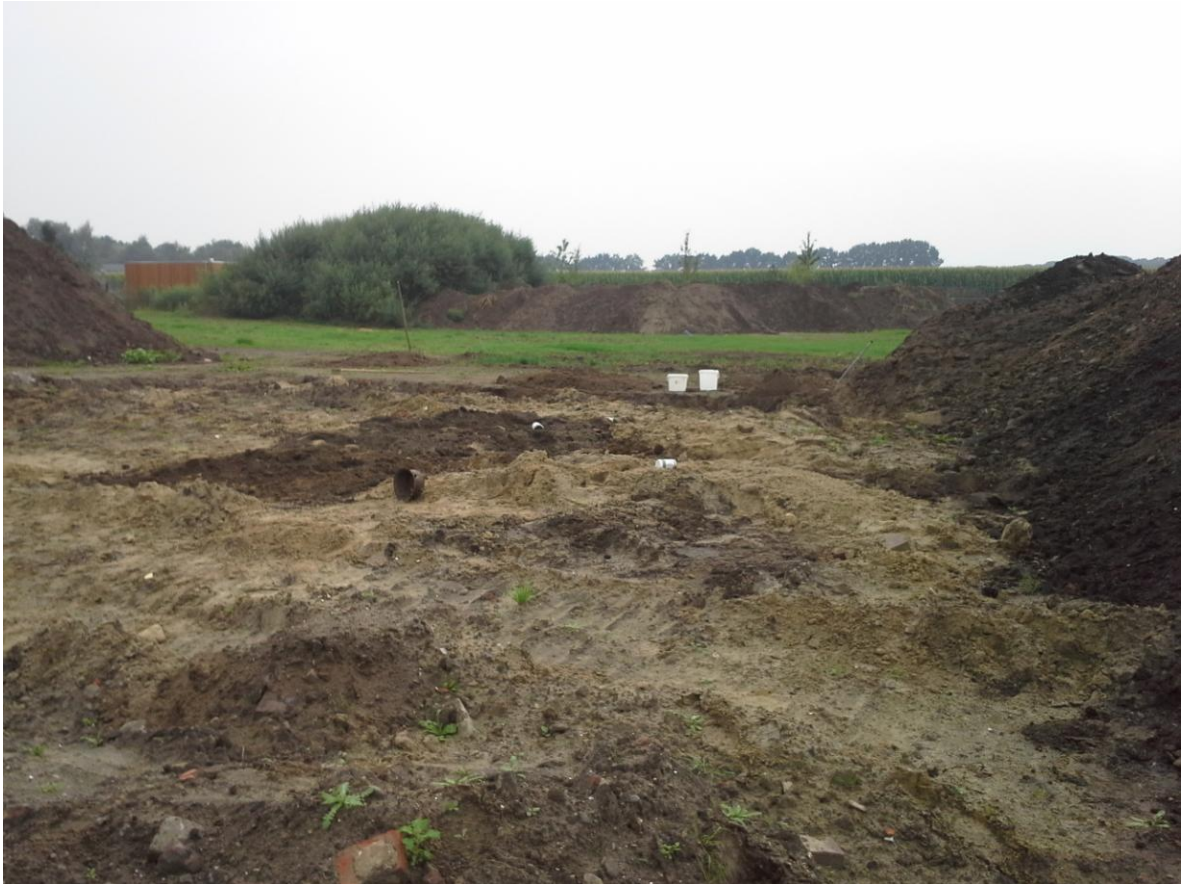
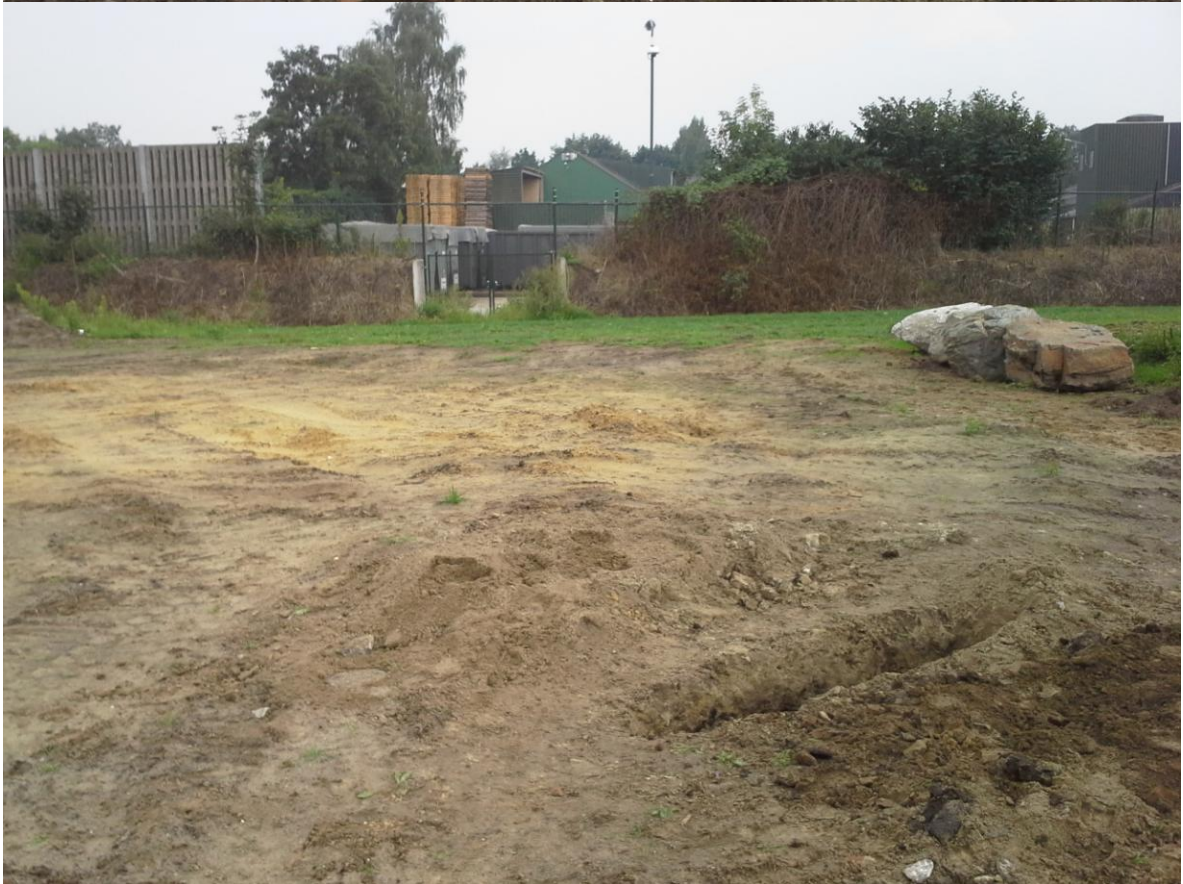
**Foto's onderzoekslocatie – 10 augustus 2017**

Om beide verontreinigingen af te perken is op 17 juli 2017 gestart met de uitvoer van een aanvullend bodemonderzoek. Echter tijdens de uitvoering bleek dat op de locatie sloop en graafwerkzaamheden hadden plaatsgevonden. De betonverharding is volledig verwijderd en de onderliggende bodemlaag was grotendeels omgewoeld.

Ter plaatse van het voor asbest verdachte terrein was een brede sleuf aanwezig. Door de opdrachtgever is aangegeven dat de vrijkomende grond in depot (depot 1) is gezet ten noorden van de brede sleuf. Het betreffende depot bevat zintuiglijk sterke bijmengingen met asbestverdacht materiaal, puin en baksteen. In de wanden en putbodem van de sleuf zijn eveneens vergelijkbare bijmengingen aangetroffen.

Ten oosten van de asbestverontreiniging is de bodem volledig ontgraven en eveneens in een depot (depot 2) gezet. Het betreffende depot is ten oosten van de verontreiniging gesitueerd. Het betreffende depot bevat zintuiglijk geen bijmengingen met asbest of ander bodemvreemd materiaal.
