# **VERKENNEND BODEMONDERZOEK**

**Conform NEN 5740**

**De Hoof 7, Someren**

Rapportnummer : 218-SDH7-vo-v1

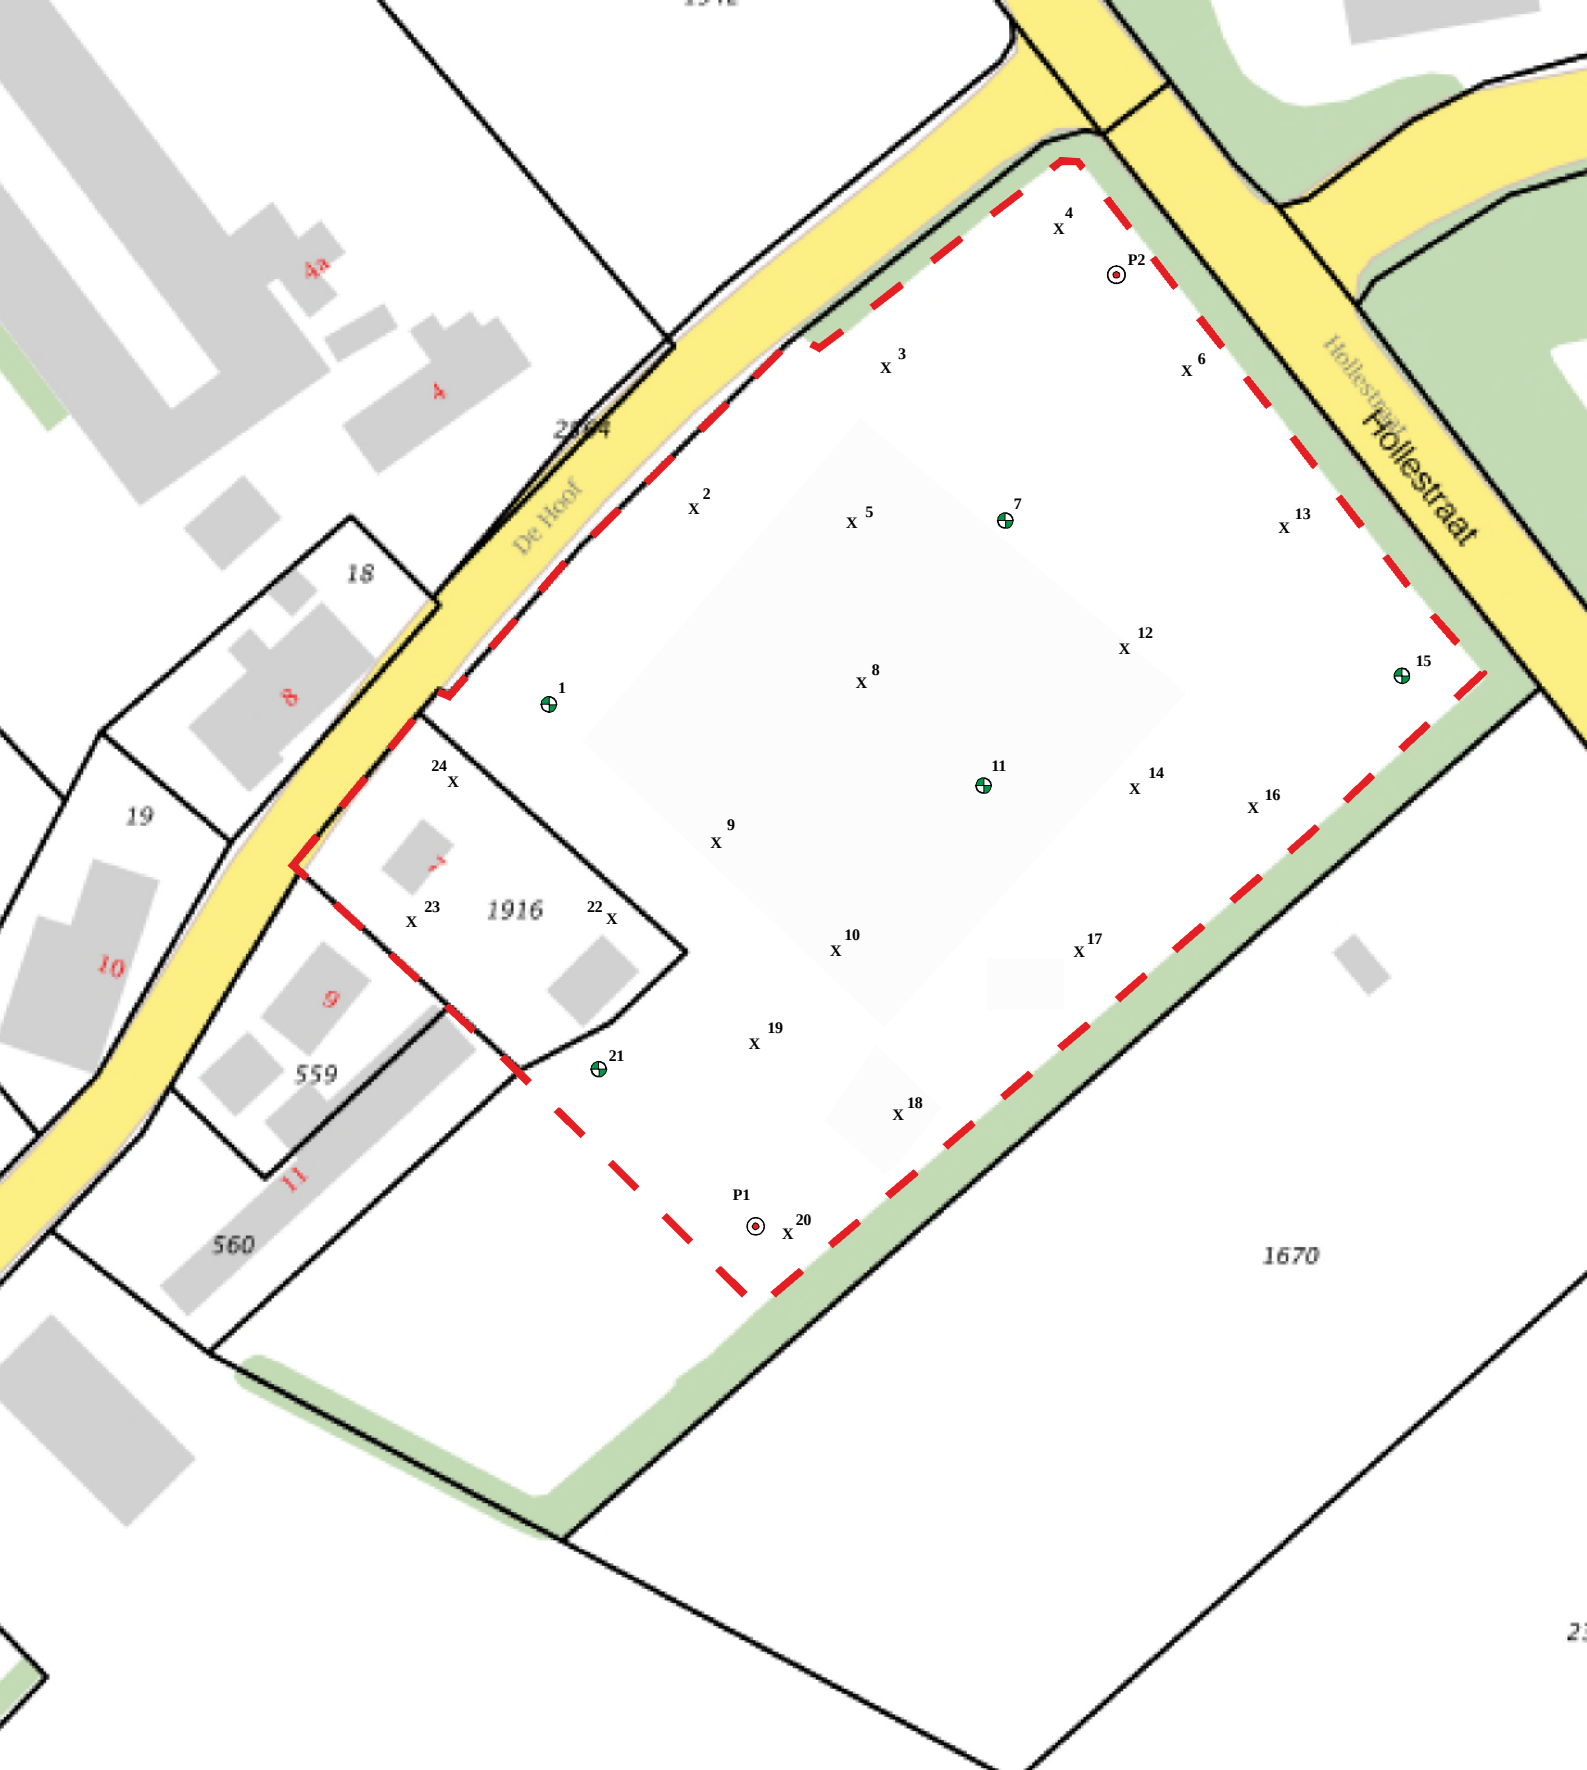
## **Bijlage 1a : Situatie- en boorpunttekening**

De onderzoekslocatie is gelegen aan De Hoof 7 te Someren, op een perceel ten westen van de bebouwde kom van Someren. De locatie is kadastraal bekend onder gemeente Someren, sectie S, perceelnummers 1016 (ged.) en 1917. De situatie is aangegeven op de tekening in bijlage 1a.

De boorpunten zijn aangegeven op de tekening in bijlage 1a.

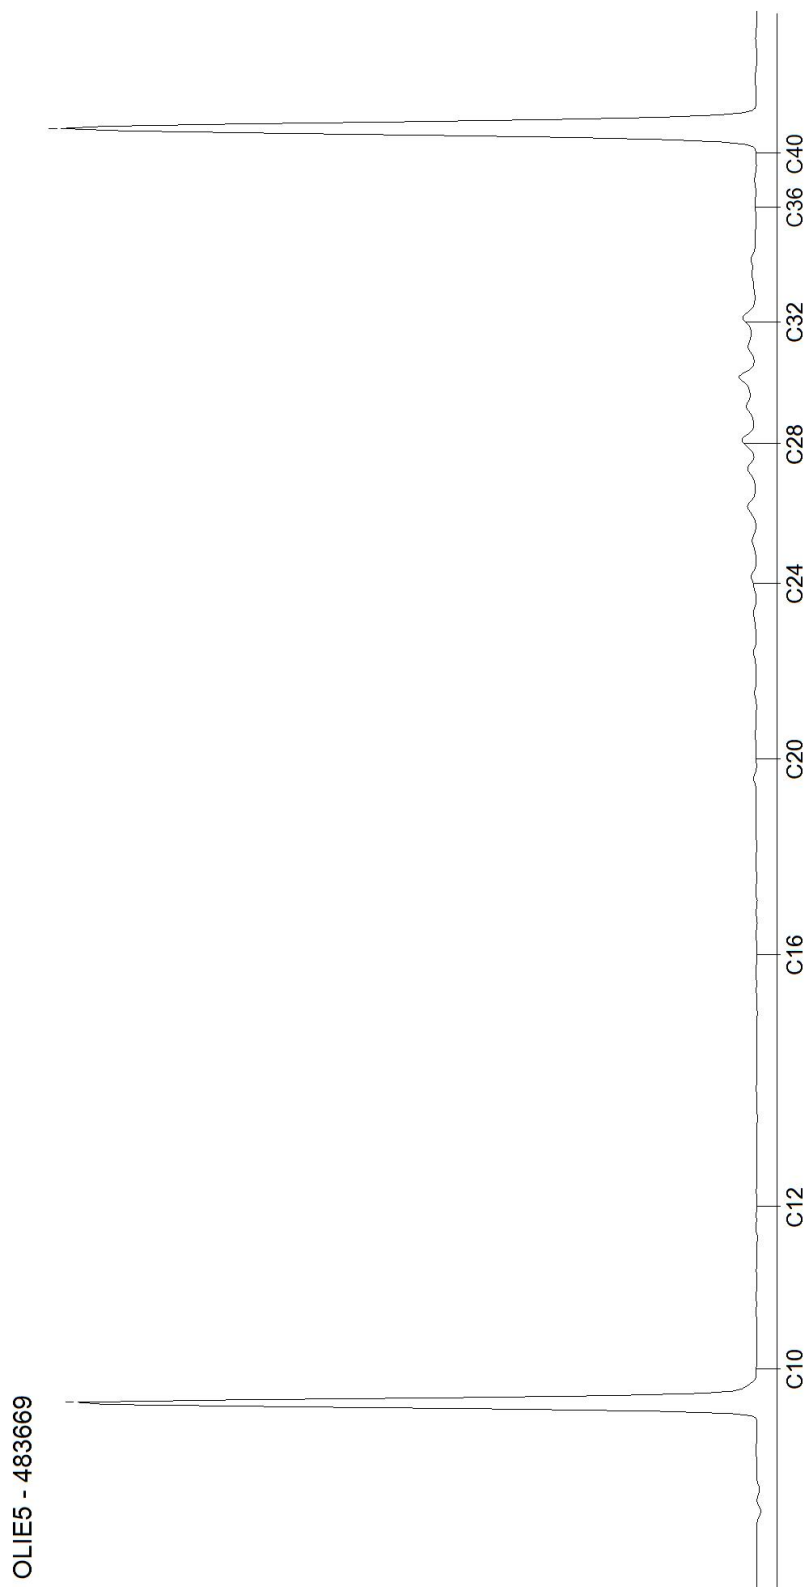
**Monsteromschrijving: MIX(13.1 + 14.1 + 15.1 + 16.1 + 17.1 + 18.1)**

CHROMATOGRAM for Order No. 758671, Analysis No. 483669, created at 09.04.2018 09:22:58

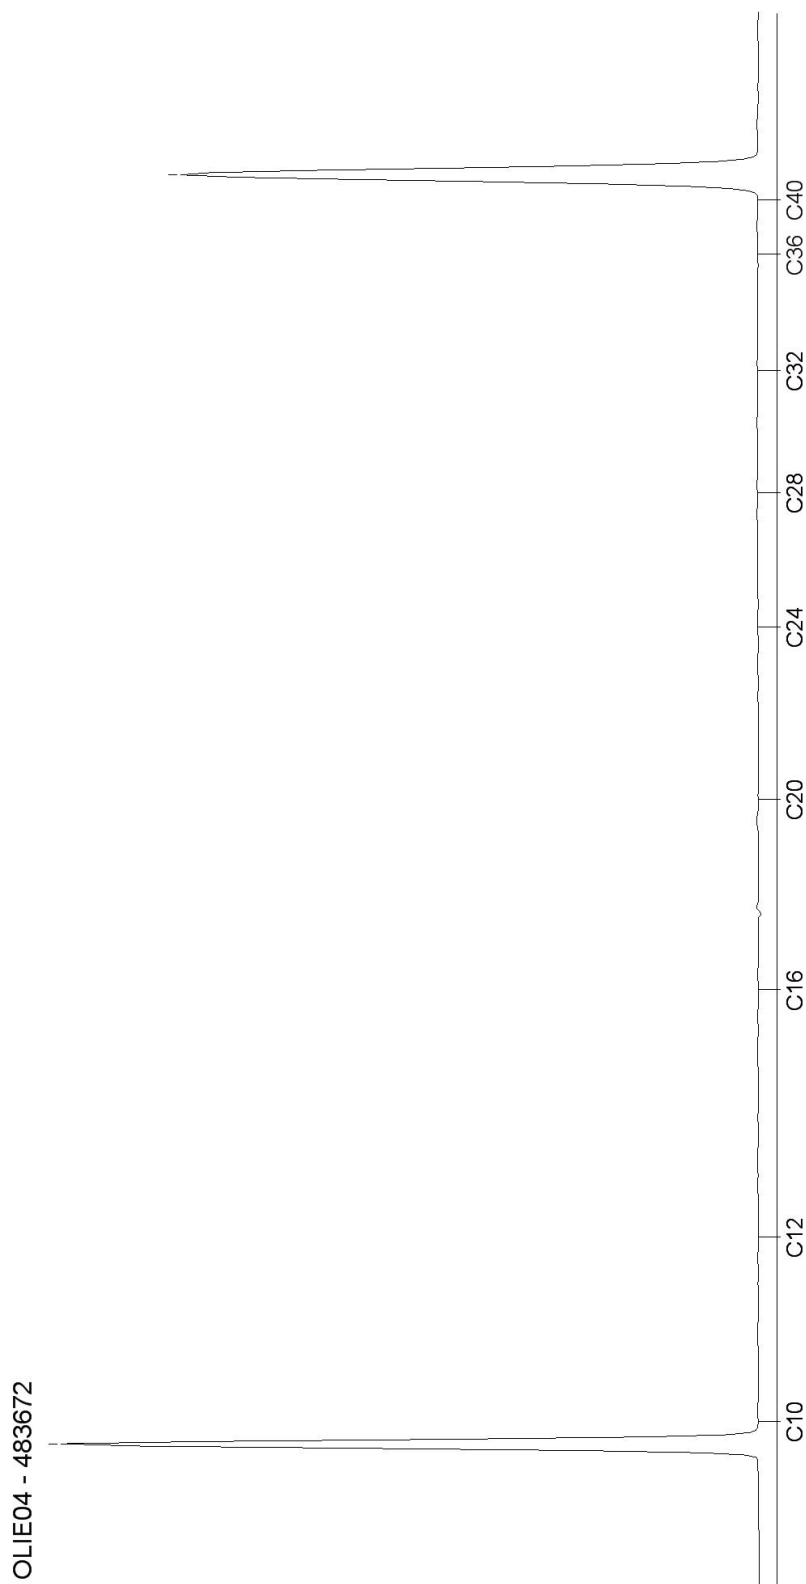
**Monsteromschrijving: MIX(11.2 + 11.3 + 11.4 + 15.2 + 15.3 + 15.4)**

CHROMATOGRAM for Order No. 758671, Analysis No. 483672, created at 09.04.2018 07:06:54

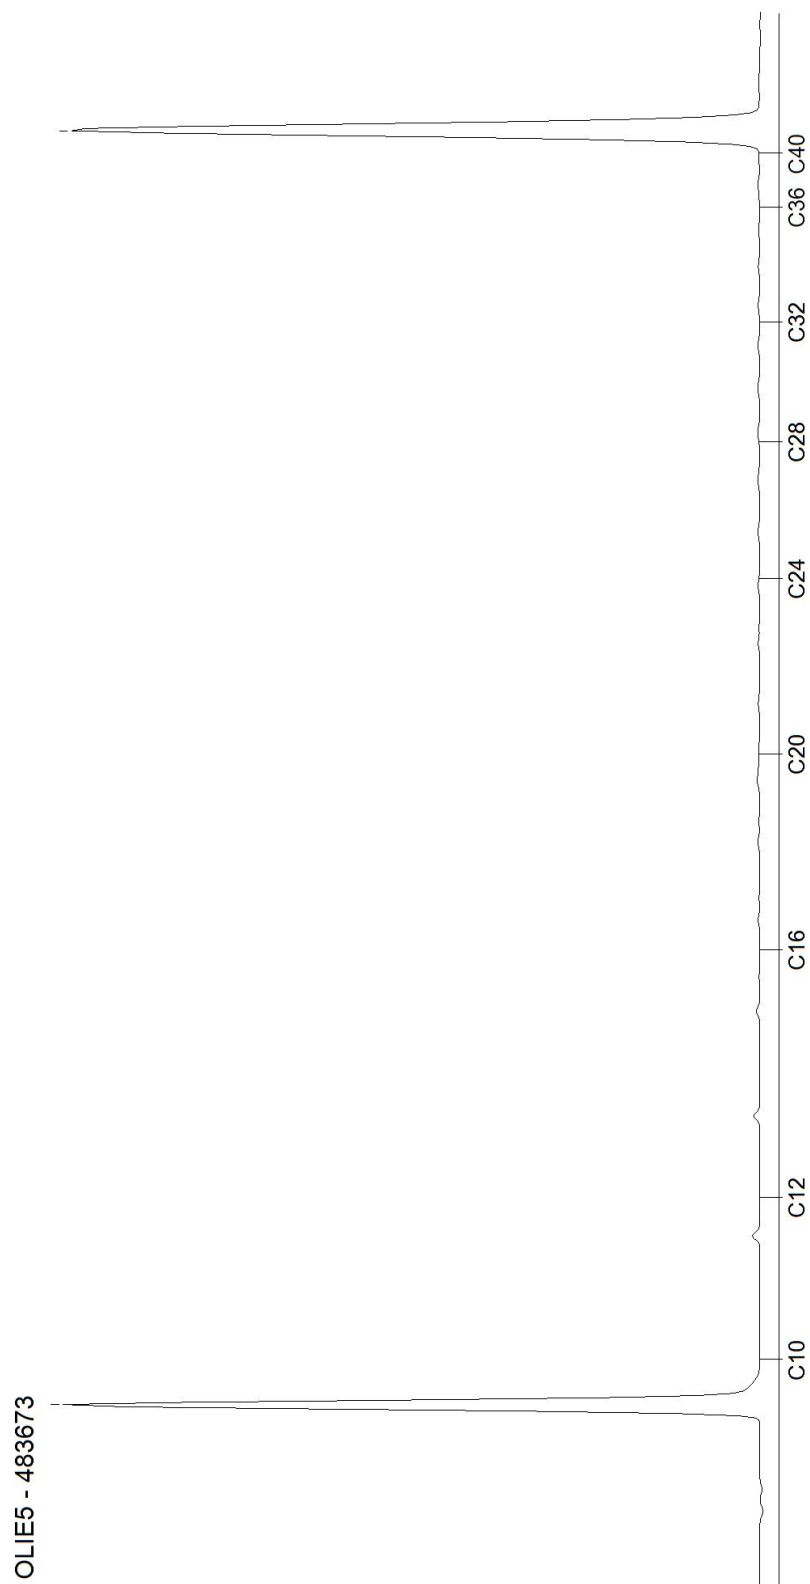
**Monsteromschrijving: MIX(21.2 + 21.3 + 21.4)**

CHROMATOGRAM for Order No. 758671, Analysis No. 483673, created at 09.04.2018 09:22:58

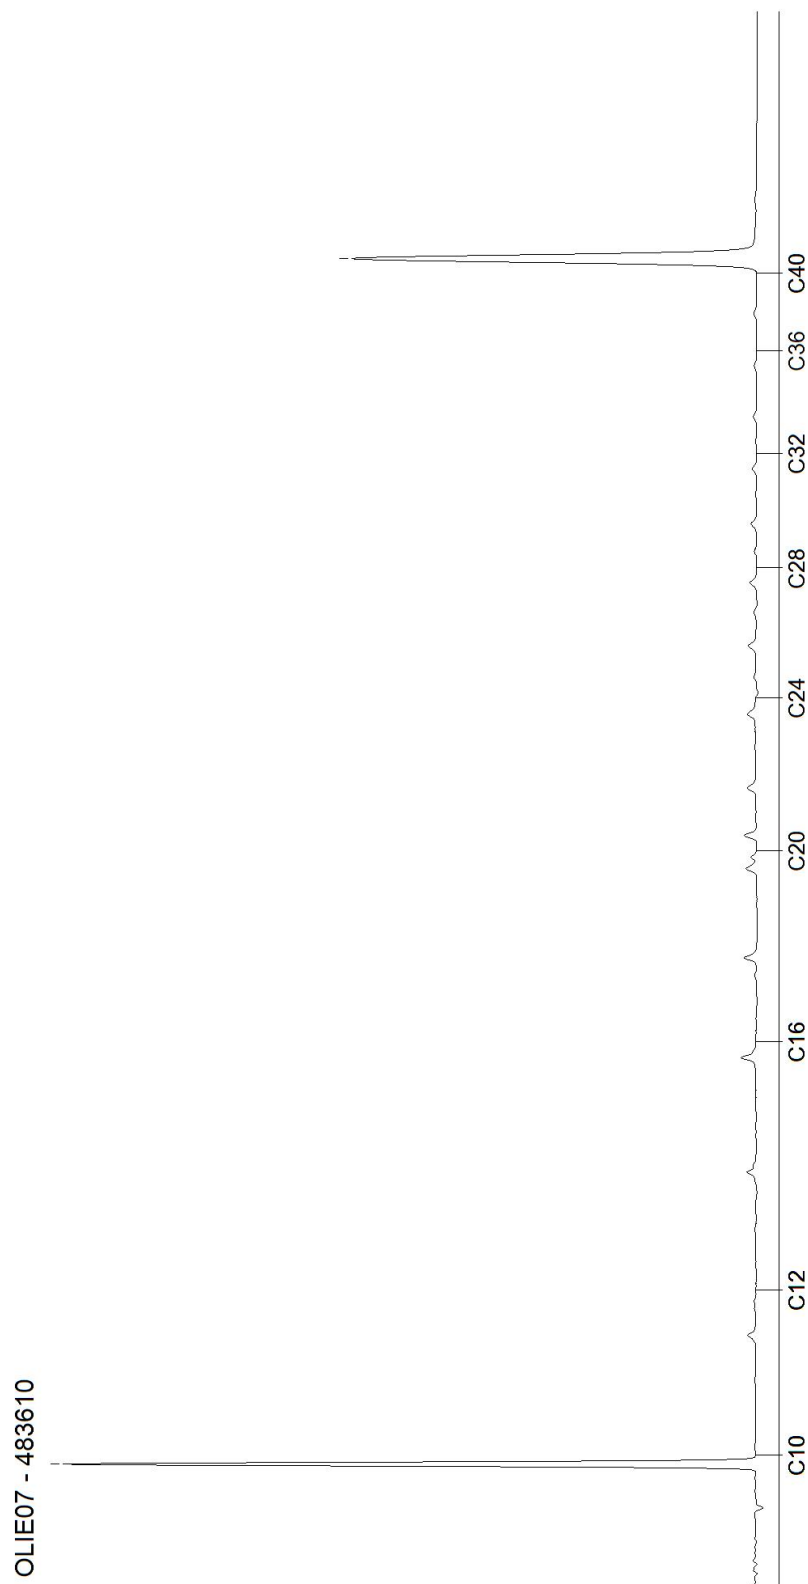
**Monsteromschrijving: P1, grondwater**

CHROMATOGRAM for Order No. 758666, Analysis No. 483610, created at 09.04.2018 09:39:11
