**Rapportage asbestinventarisatie
conform certificatieschema asbestinventarisatie en asbestverwijdering**

Projectnummer: 219-SDe11-ai

De bedrijfsgebouwen aan de Geldestraat 11 te Someren

Opdrachtgever : Raijmakers Someren BV
Houtbroekdijk 18
5711 PM Someren
t.a.v : mevrouw D. Robben
Versie : 3
Datum onderzoek : 26 juli 2019
Datum rapportage : 16 maart 2020
Rapportage geldig tot : 16 maart 2023

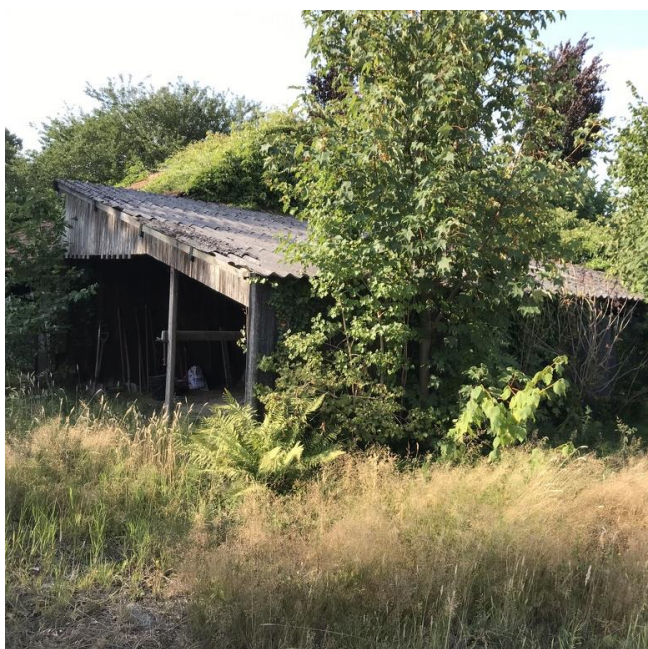
Foto versie 1 buitenzijde opslag 4

Door weersomstandigheden en het opruimen van bomen en struiken zijn er beschadigingen opgetreden aan de golfplaten aan de wanden en het dak. Hierdoor is er een verontreiniging met stukjes op de onverharde bodem ontstaan bij opslag 4.

Verder wordt geadviseerd om, i.v.m. de stukjes op de onverharde bodem in opslag 4, een asbest in de bodem onderzoek volgens NEN 5707 uit te voeren.

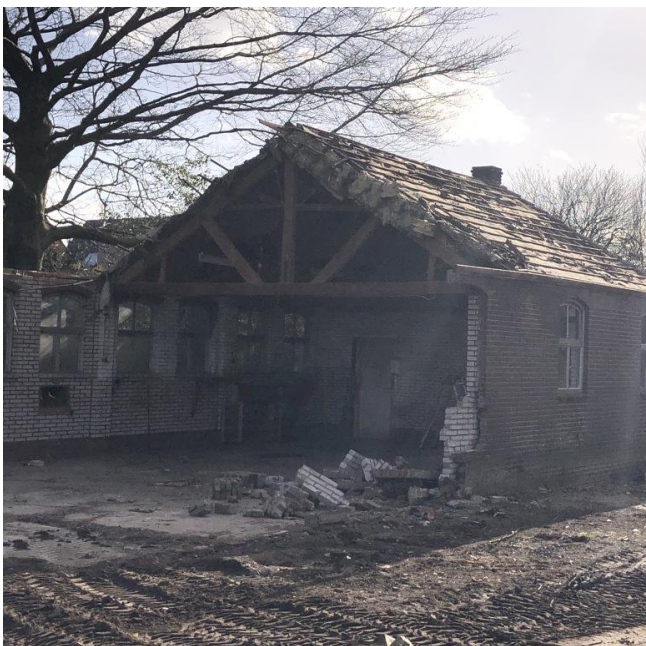
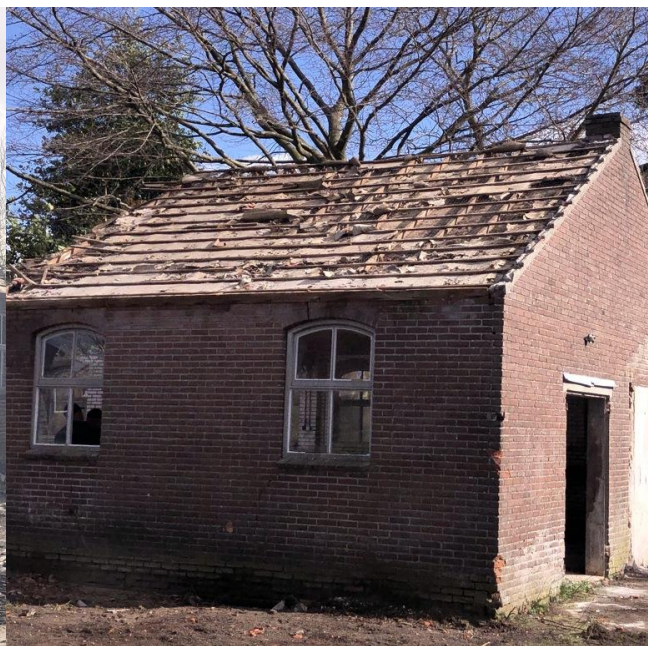
Versie 3 is gemaakt omdat er bij de sloopwerkzaamheden tussen het plafond (vezelplaten) en het dakbeschot (bitumen met gaas) van het gebouw vlakke platen zijn aangetroffen.

Deze asbestverdachte toepassing is bemonsterd en de toepassing is asbesthoudend.

Versie 3 restant gebouw
