## Landschappelijk Inpassingsplan - Toelichting

Locatie: Heikantstraat 2  
Someren  
Gemeente: Gemeente Someren  
Tekeningnummer: 1549.2  
Datum: September 2017, aangepast na overleg waterschap d.d. januari 2018  
Opgesteld door: Borgo Tuin- en landschapsarchitectuur, Janka Borgo, aangepast door  
initiatiefnemer na overleg waterschap d.d. januari 2018

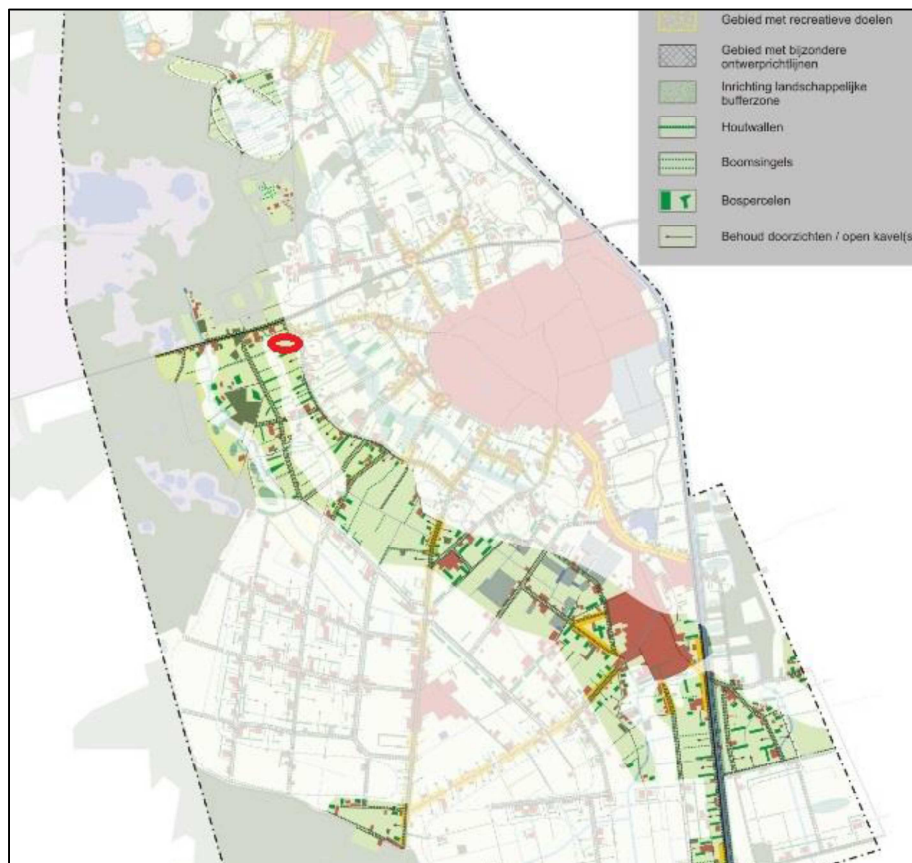
Heikantstraat 2 is een locatie in het deelgebied van de oudere heideontginningen. Het Beeldkwaliteitsplan Buitengebied 2011 gemeente Someren (vastgesteld in 2011) wenst voor dit gebied een versterking van de landschappelijke schaal. Met name de zijanten van de bedrijven dienen met dichte opgaande stroken beplant te worden. Aan de voorzijde volstaat een tuinachtige sfeer. In de bestaande situatie is deze sfeer al aanwezig door hagen en bomen in gras.

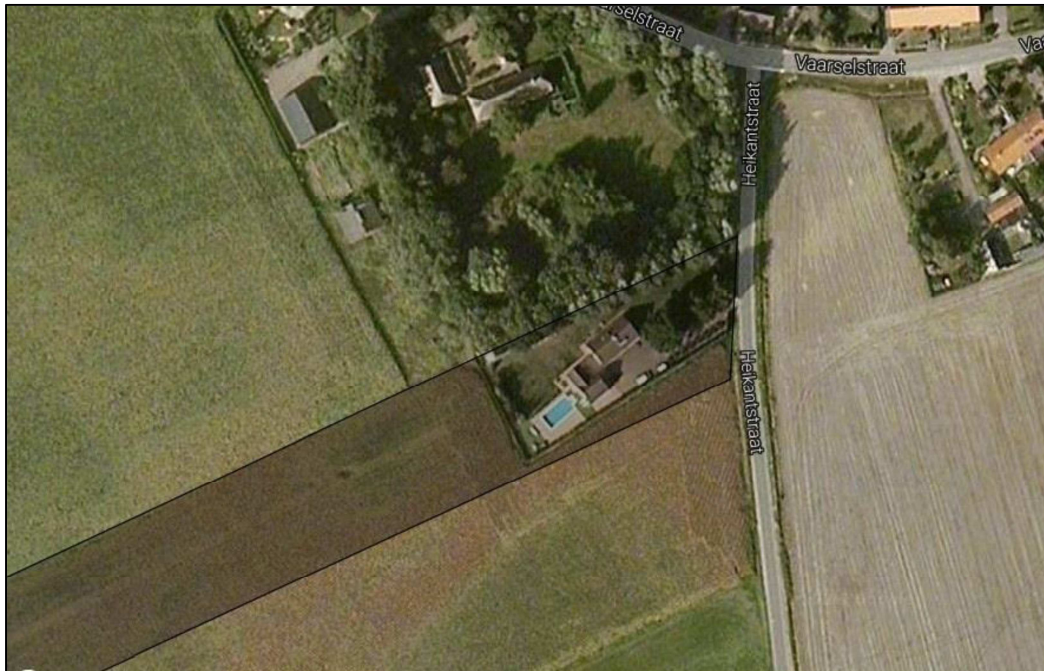
### 3 Bestaande situatie

In de huidige situatie ligt de locatie Heikantstraat 2 verscholen achter een haag. Het naburige perceel aan de noordzijde is dicht beplant met singels en hoge bomen. Vanuit de zuidkant is er zicht op het plangebied. Op dit moment is het agrarisch in gebruik.

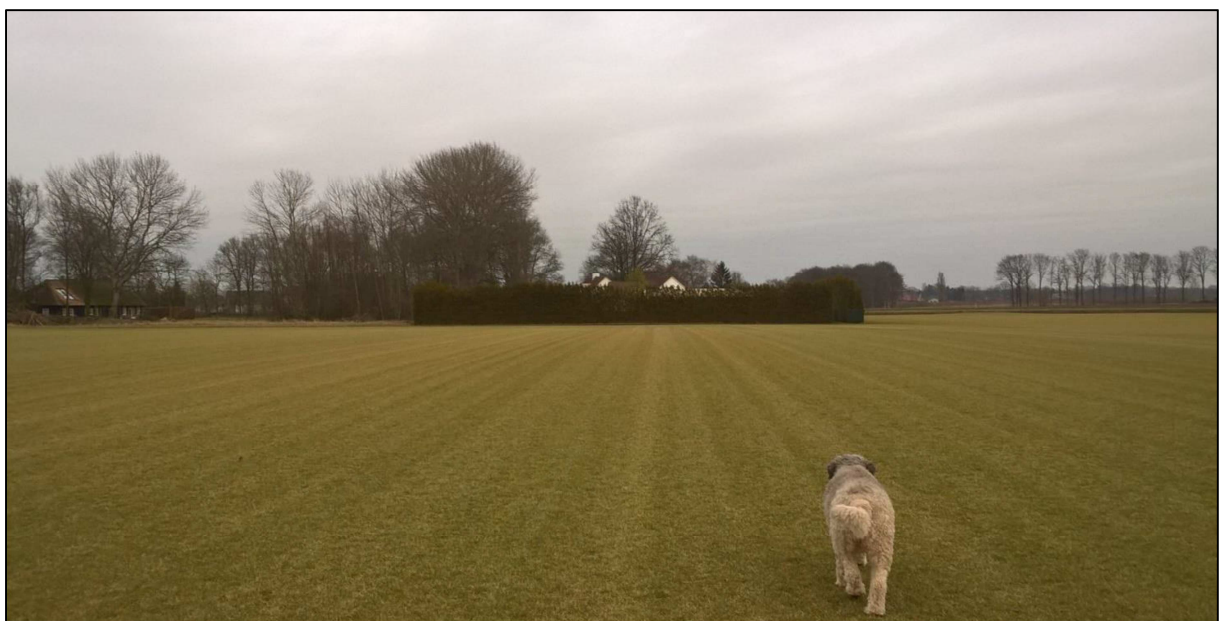
Foto genomen vanuit de westkant van het plangebied

De bestaande hagen op het erf Heikantstraat 2 zijn coniferenhagen (zie bovenstaande foto). De coniferenhagen zullen bijna allemaal vervangen worden door voornamelijk beukenhagen. Op de foto, genomen vanuit de westzijde, zijn de hoge bomen en het dicht beplante naburige erf te zien. De hoge bomen zijn abelen.

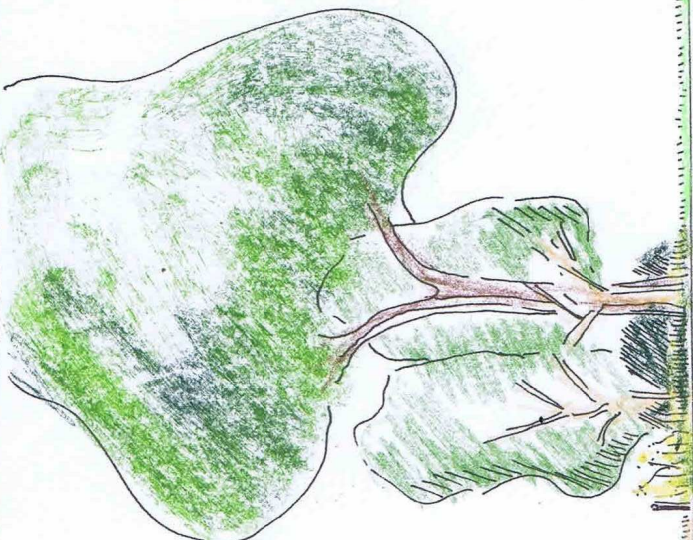
DOORSNEDE

HOUTWAL, 2 RYEN, MET  
BOMEN IN DE BINNENSTERRE  
ZIE AANZICHT EN  
DOORSNEDE, BOSPLANTSOEN

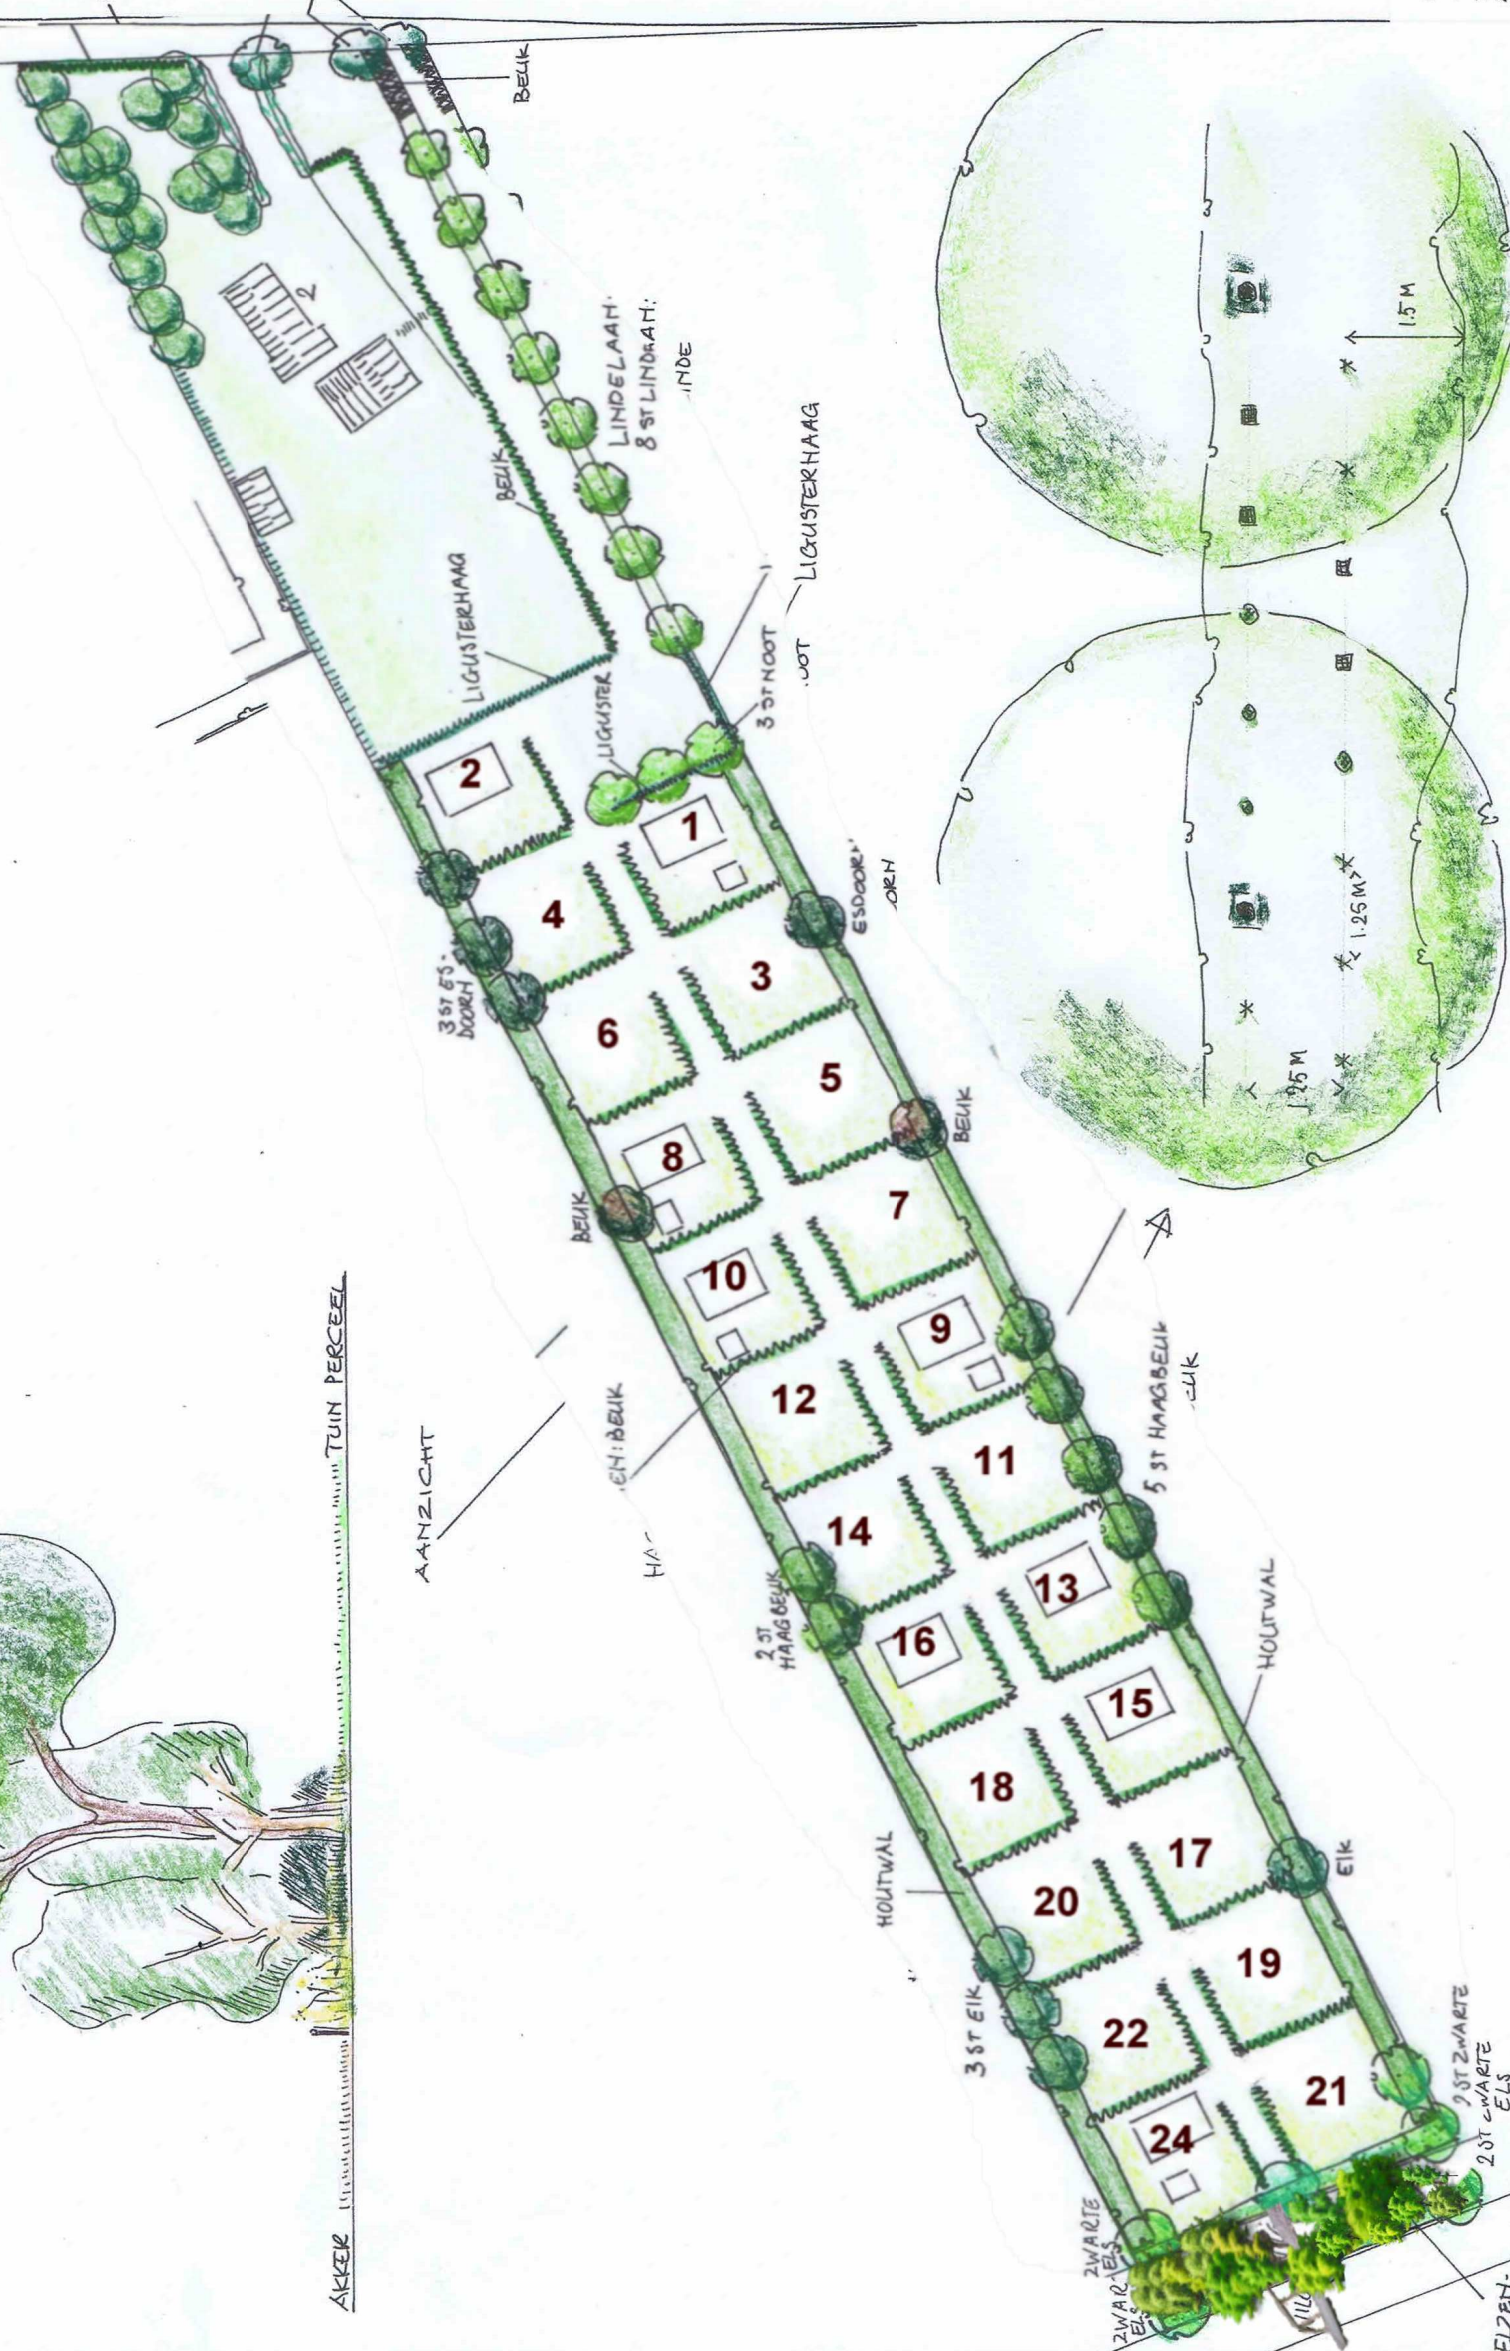
Tekeningnr: 1549.2

8 ST LINDE, 6 STEIK, 7 ST  
HAAG-BEUK, 2 ST BEUK, 4 ST  
ESDOORN, 3 ST NOOT, 3 ST  
ZWARTE ELS, 1 ST WILG  
BESTAANDE BOMEN

ELZENSINGEL, 3 ST/M

HAAG: BEUK, 4 ST/M

LIGUSTERHAAG, 4 ST/M

- Het aanleggen van een zo breed mogelijke opgaande, dichte beplanting aan de zijanten van het perceel. Omdat er juist in de breedte weinig ruimte is, wordt twee rijen bosplantsoen aangehouden, in combinatie met enkele bomen.
- Het aanbrengen van verschillende soorten bomen komt de biodiversiteit ten goede.
- Ook door aan de zijde van de waterloop over te gaan op een elzensingel wordt in dit gebied meer variatie aangebracht.
- De tuinsfeer aan de voorzijde blijft gehandhaafd.

De privé-inrit heeft een eigen markering bestaande uit rododendron. Hier tegenaan ligt een brede entree met de toegangspoort. Zo kan men de poort openen zonder het verkeer op de openbare weg te hinderen.
