Rapport:

VERKENNEND EN NADER BODEMONDERZOEK

Hollestraat ong.

Someren

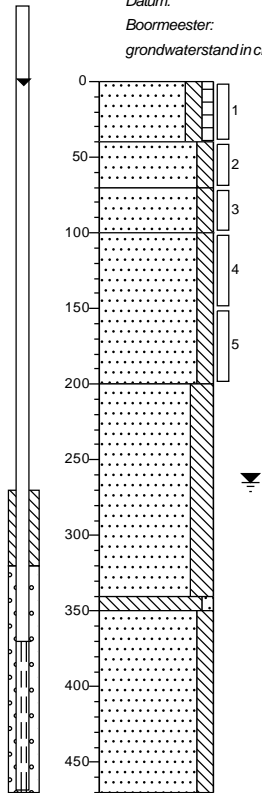
Boring: B01

Datum: 29-6-2020
Boormeester: Chris Renders
grondwaterstand in cm-mv: 265

0 braak
40 Zand, matig fijn, matig siltig, zwak humeus, donkerbruin, Edelmanboor
70 Zand, matig fijn, matig siltig, zwak roesthoudend, lichtoranje, Edelmanboor
100 Zand, matig fijn, matig siltig, zwak roesthoudend, donkeroranje, Edelmanboor
150 Zand, matig fijn, sterk siltig, zwak roesthoudend, donkeroranje, Edelmanboor
200
340
350 Leem, zwak zandig, lichtgrijs, Edelmanboor
400 Zand, matig fijn, matig siltig, zwak roesthoudend, donkeroranje, Edelmanboor
450
470
