# **VERKENNEND BODEMONDERZOEK**

**Conform NEN 5740**

**Gezandebaan 22, Someren**

Rapportnummer : 221-SGe22-vo-v2

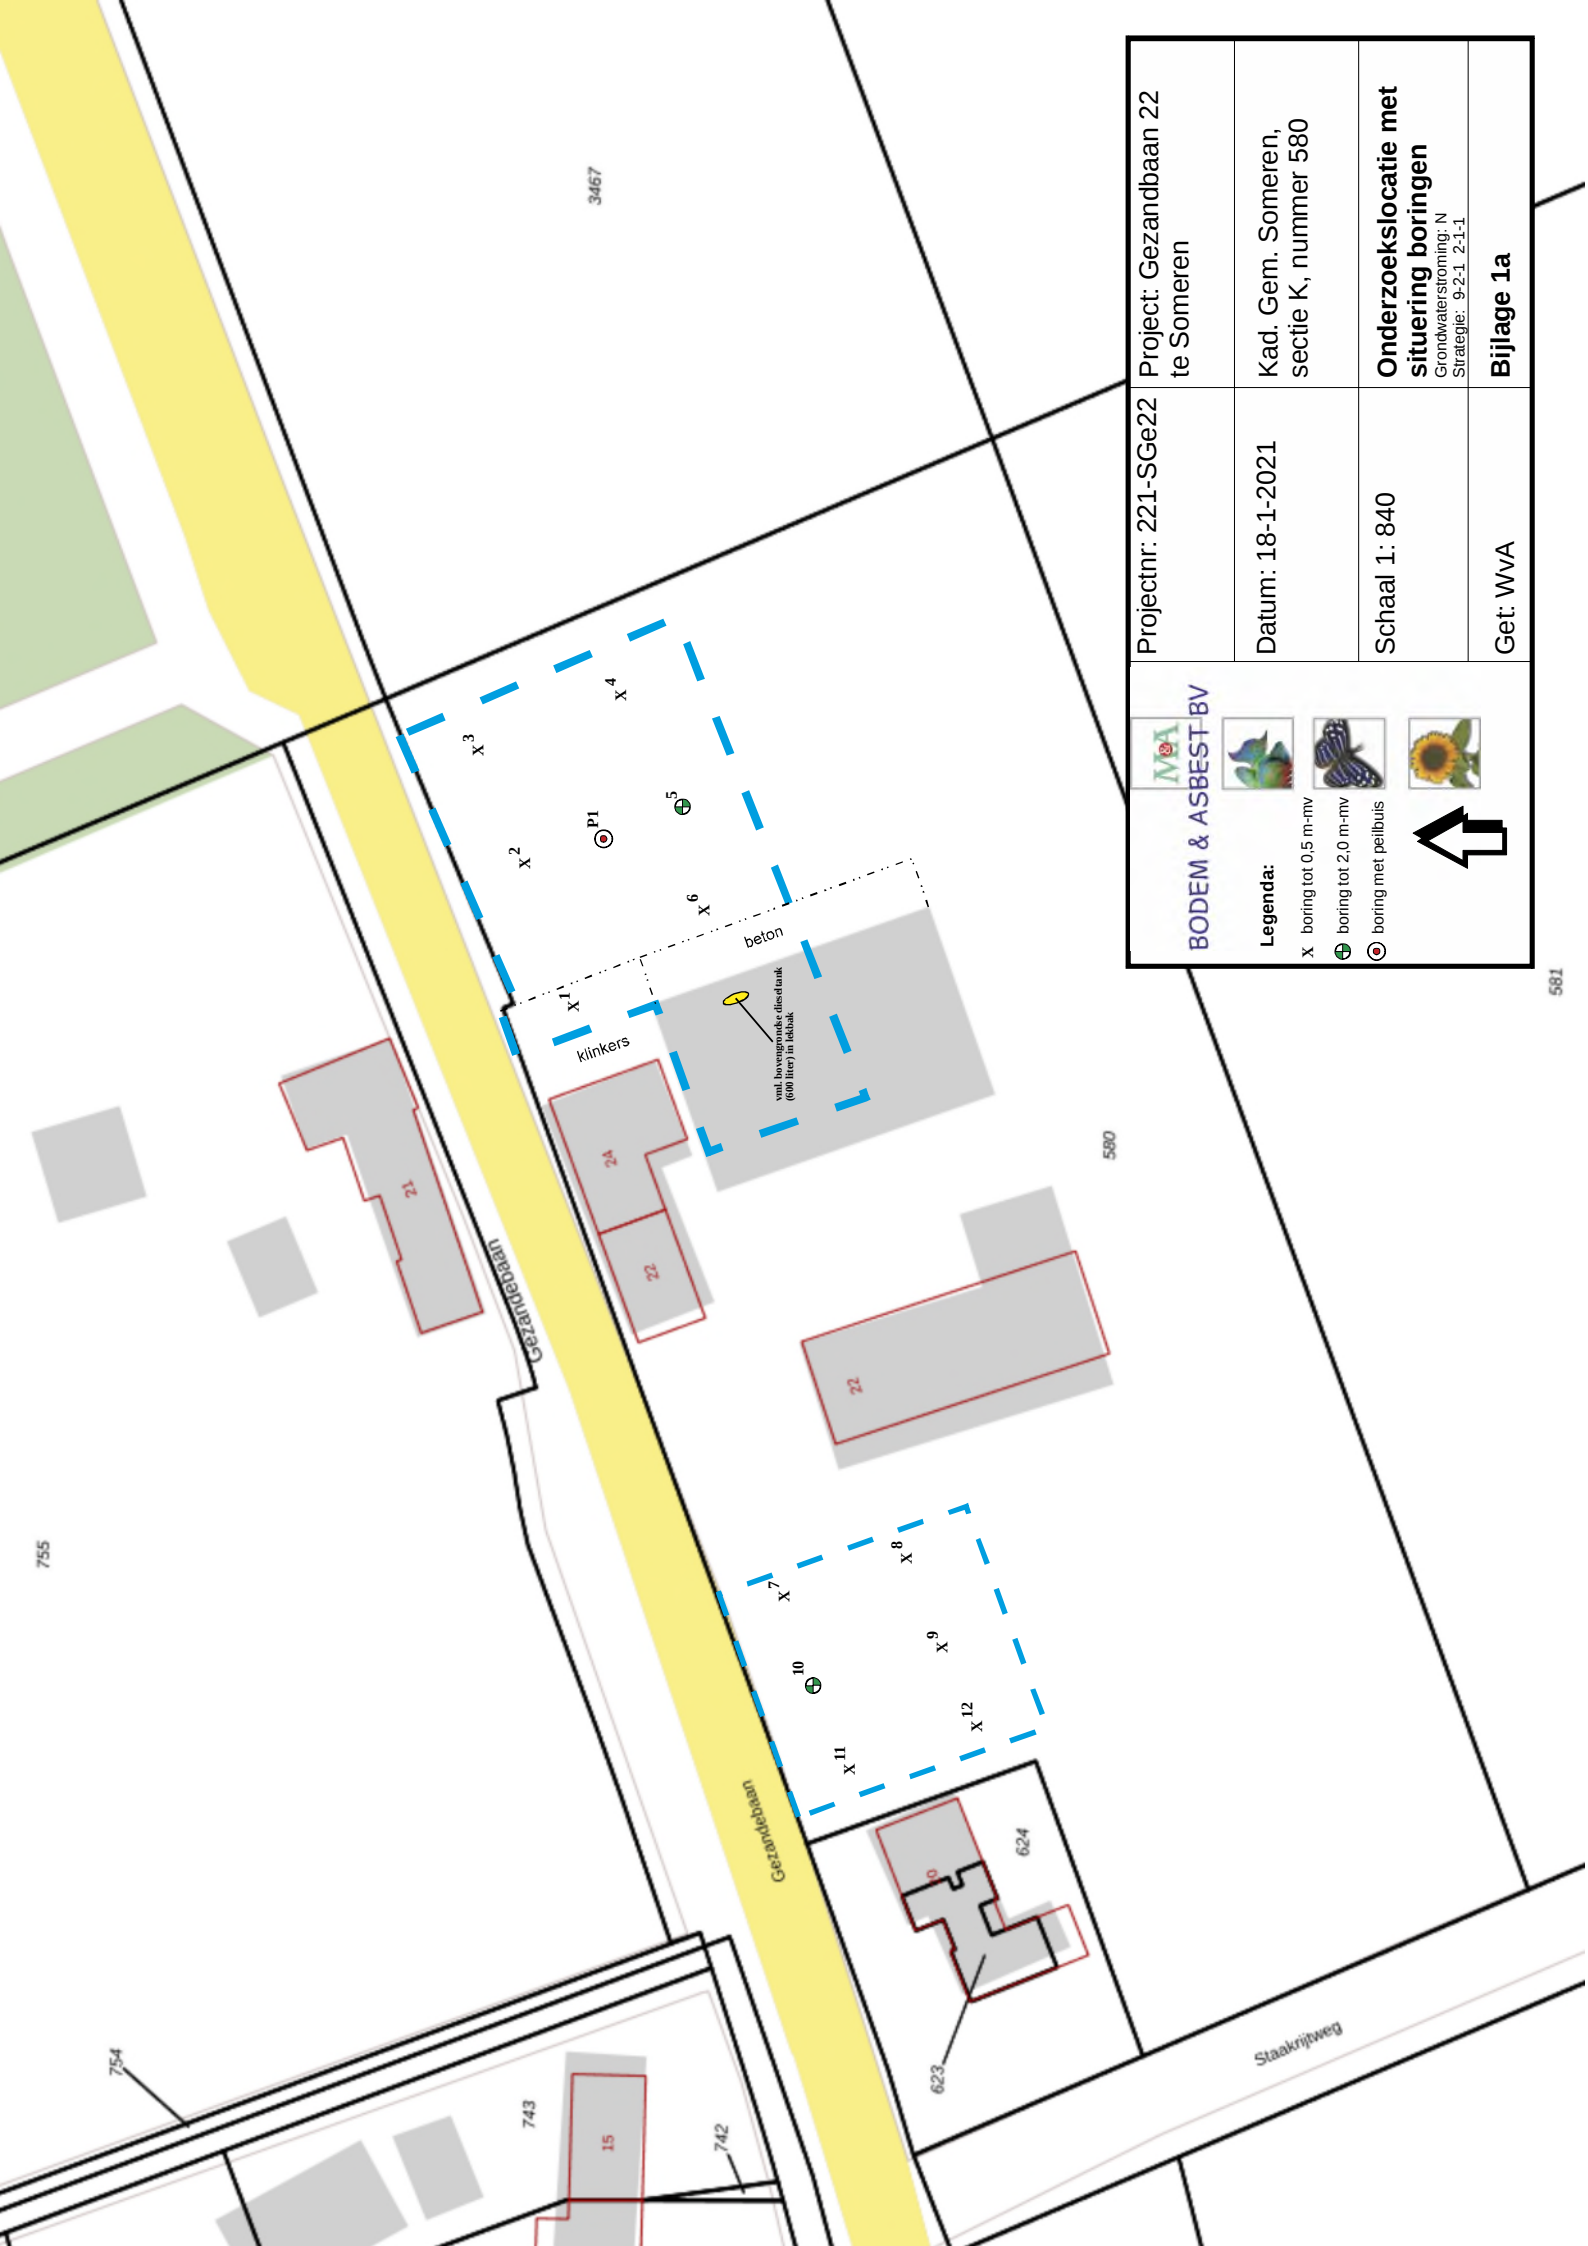
De boorpunten zijn aangegeven op de tekening in bijlage 1a.

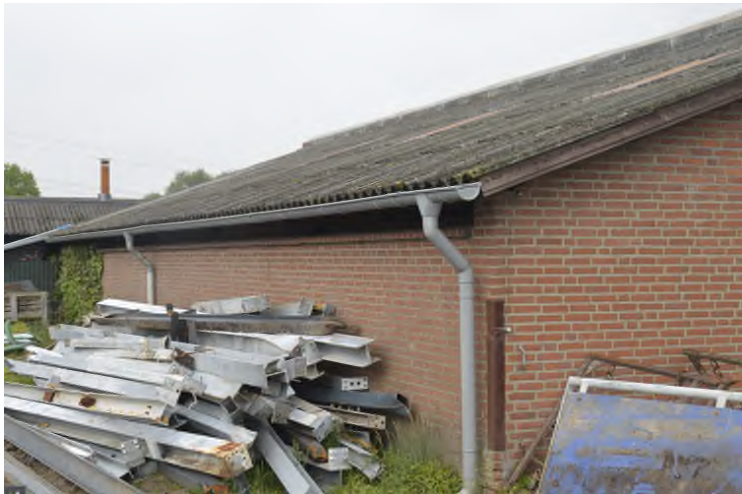
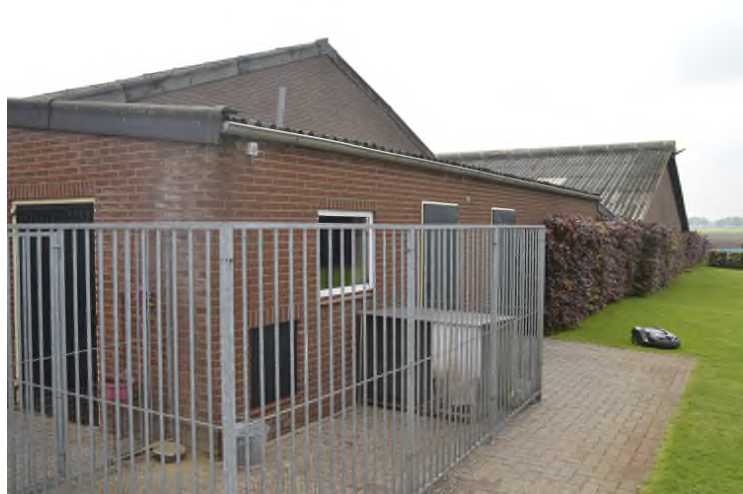
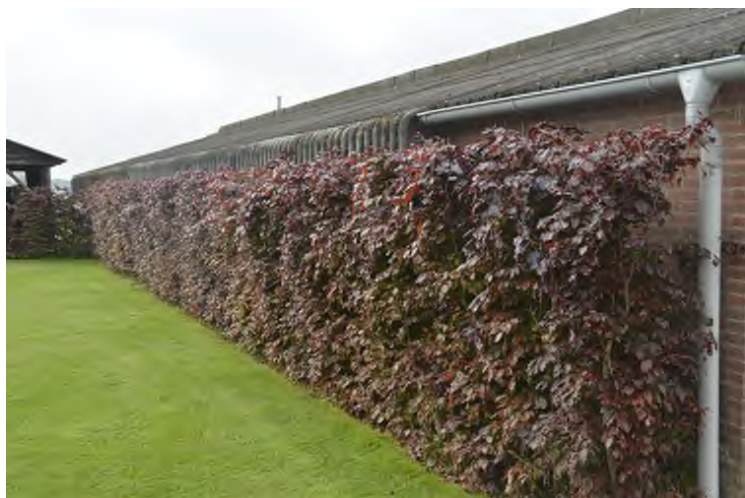
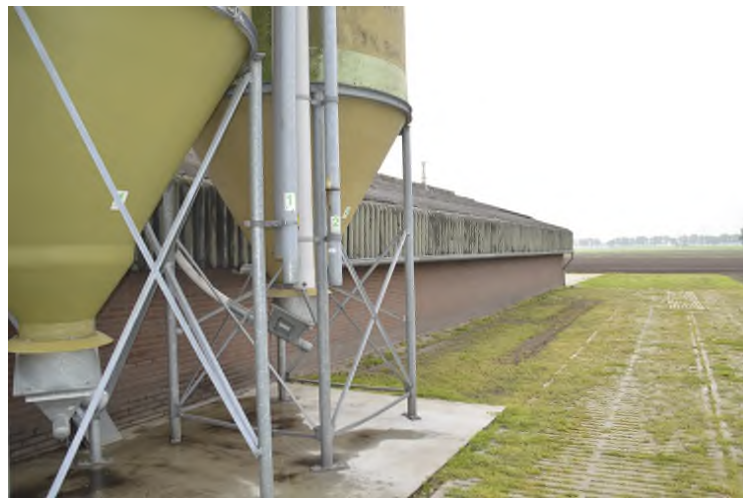
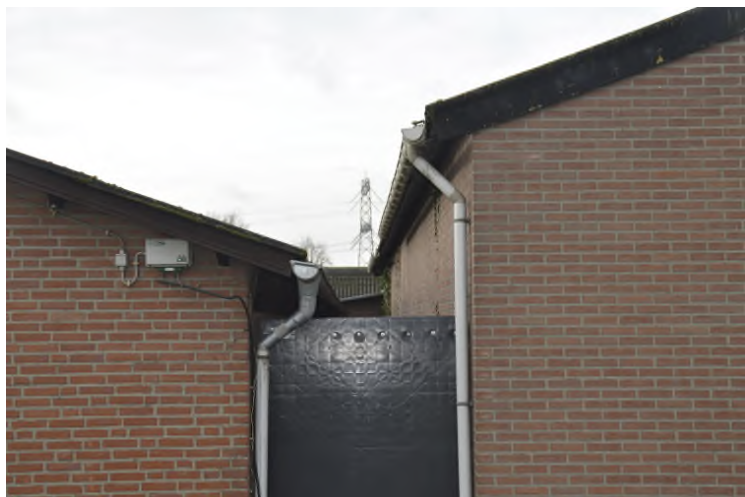
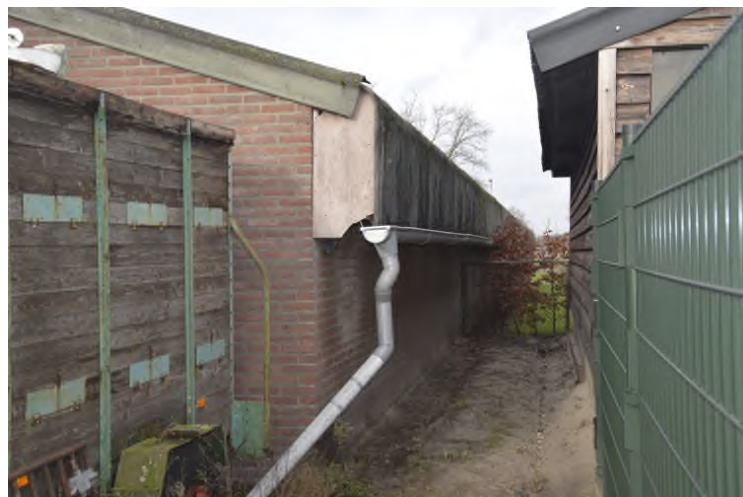
## **Bijlage 5 : Foto's drupzones / asbestdaken**

De gebouwen op het perceel zijn allemaal voorzien van goten, dan wel verharding onder de druplijn. Er is dus geen sprake van asbestverdachte drupzones. In bijlage 5 zijn een aantal foto's opgenomen met de onderbouw van de goten aan de asbesthoudende daken.

Situatie met diverse goten aan asbestdaken
