# **VERKENNEND BODEMONDERZOEK**

**Conform NEN 5740**

**Gezandebaan 22, Someren**

Rapportnummer : 221-SGe22-vo-v1

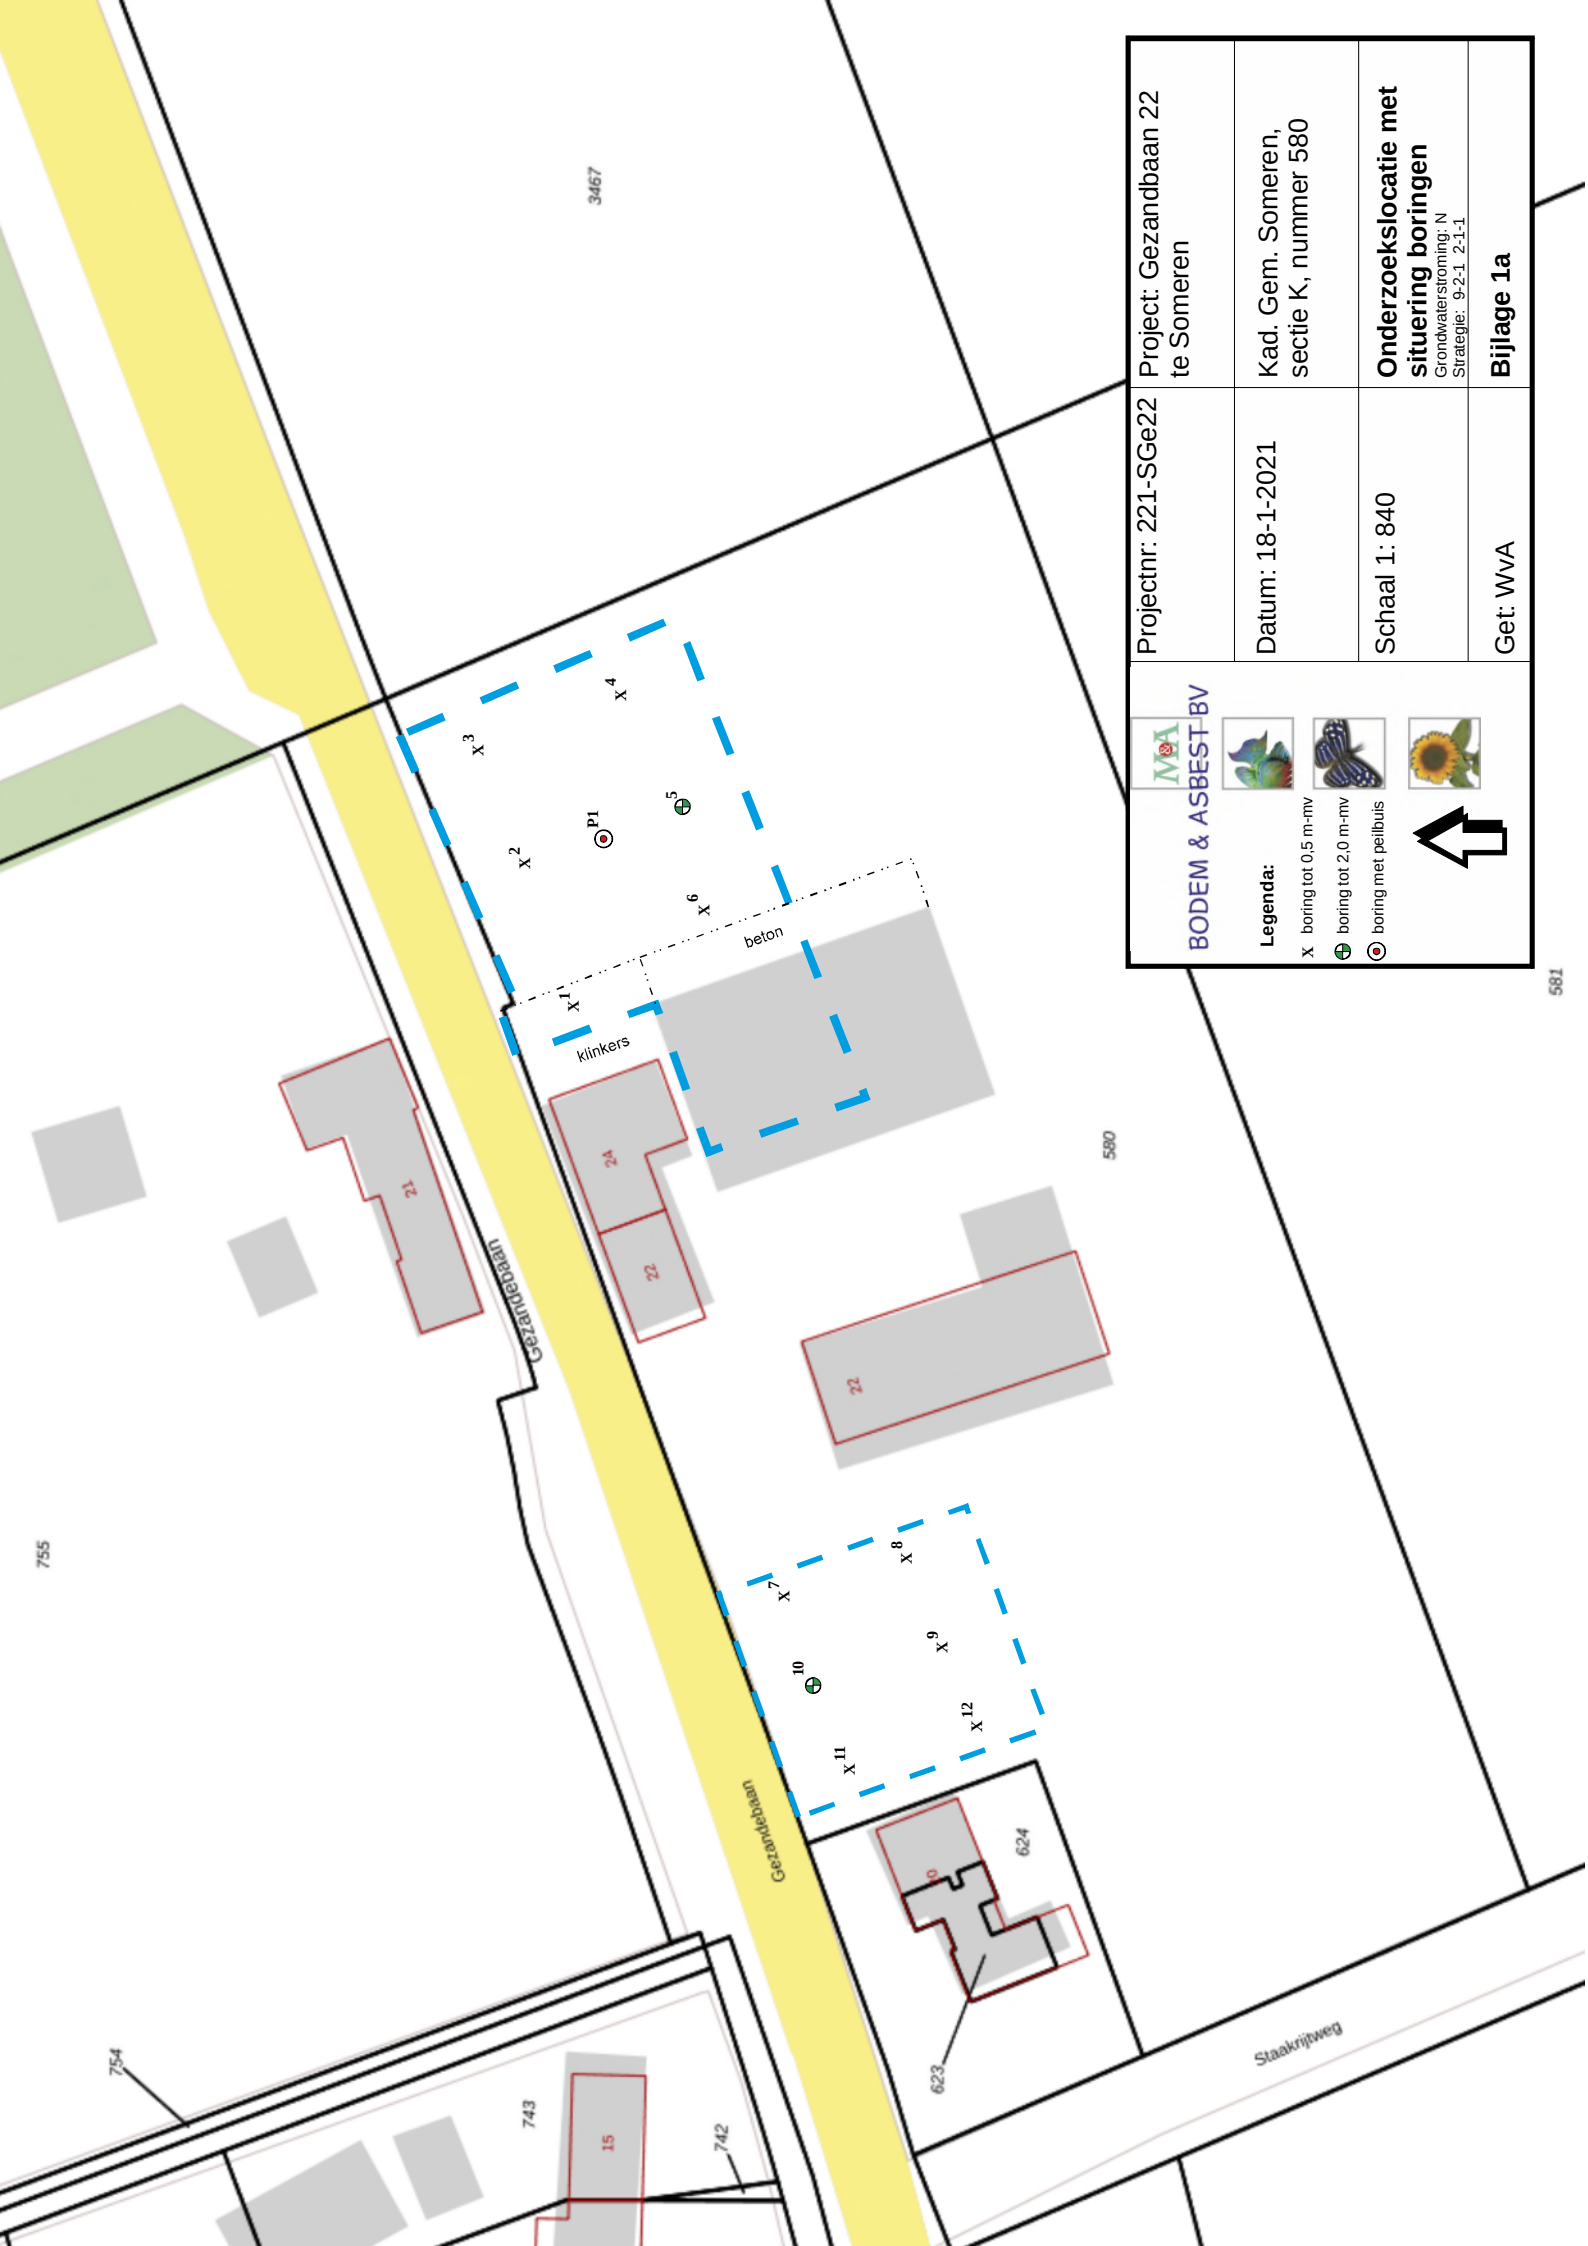
## **Bijlage 1a : Situatie- en boorpunttekening**

De boorpunten zijn aangegeven op de tekening in bijlage 1a.

| <b>Legenda:</b><br>X boring tot 0,5 m-mv<br>⊕ boring tot 2,0 m-mv<br>⊙ boring met peilbuis | Projectnr: 221-SGe22 | |

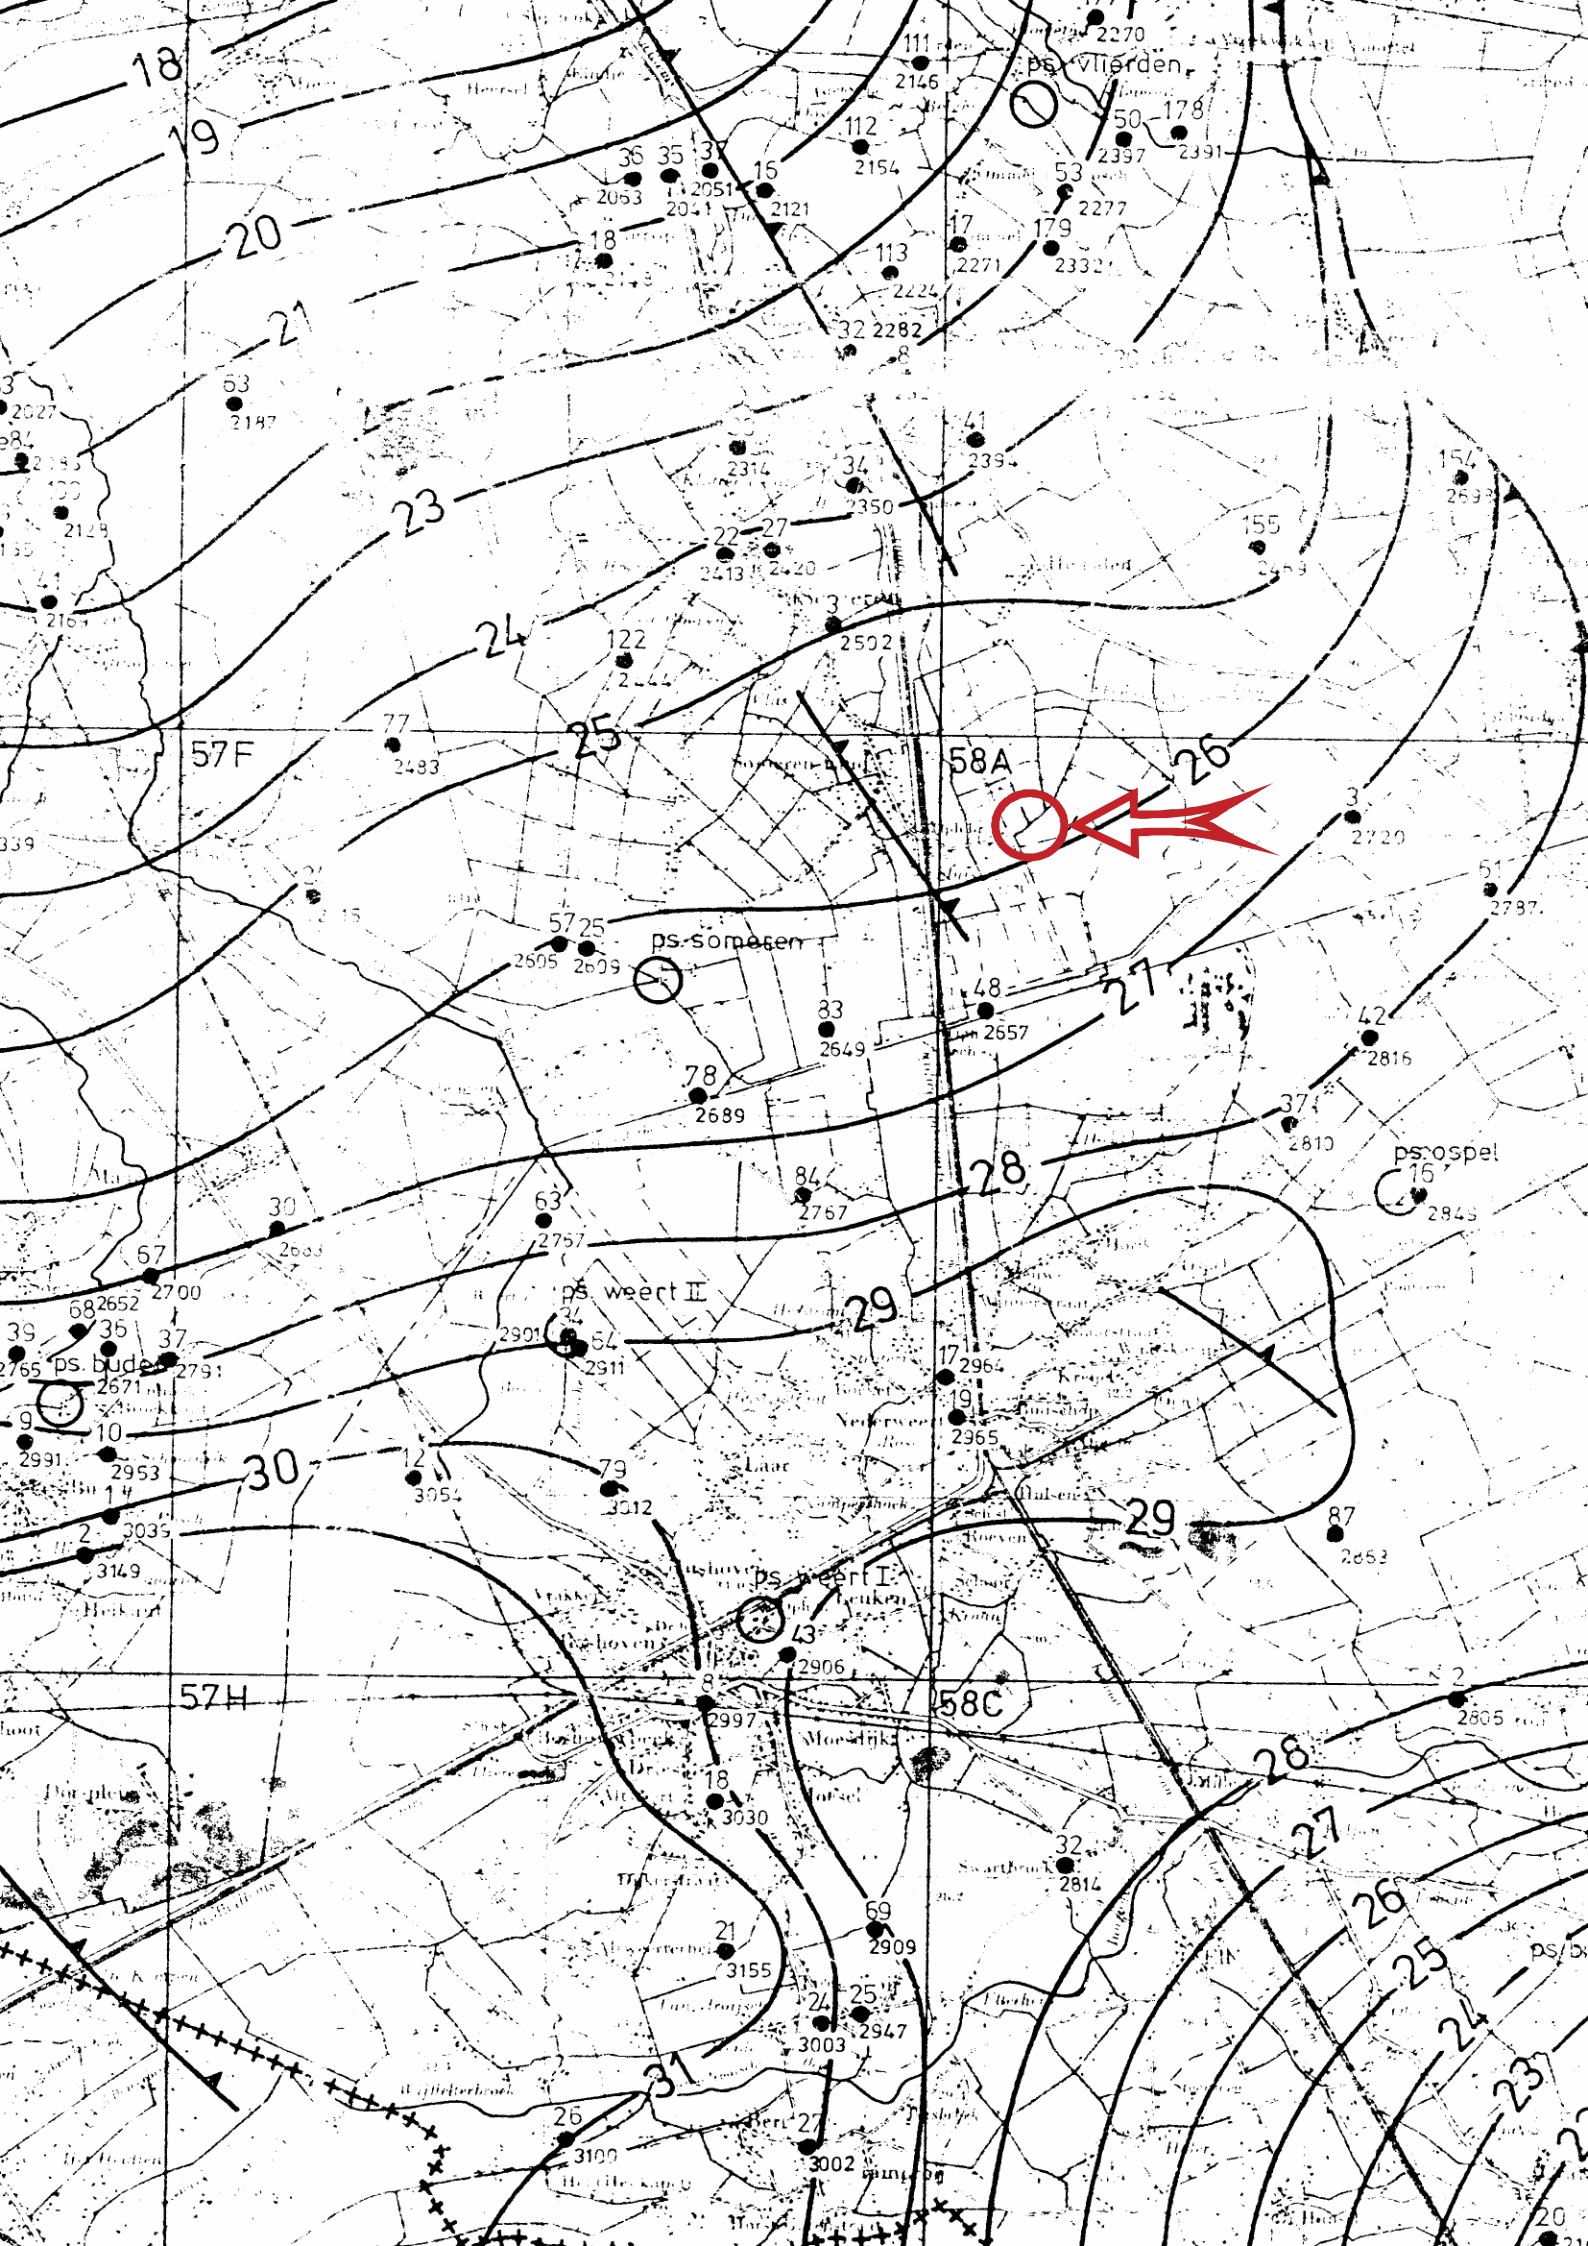
## **Bijlage 2 : Isohyps**

De grondwaterspiegel van het freatische grondwater bevindt zich op ca. 26 meter boven NAP. De grondwaterstromingsrichting is noordelijk.

Deze gegevens zijn ontleend aan de door TNO samengestelde grondwaterkaart van Nederland (kaart 57 oost, kaartblad 57F). Op de tekening in bijlage 2 zijn de isohypsen van de omgeving van de onderzoekslocatie weergegeven.

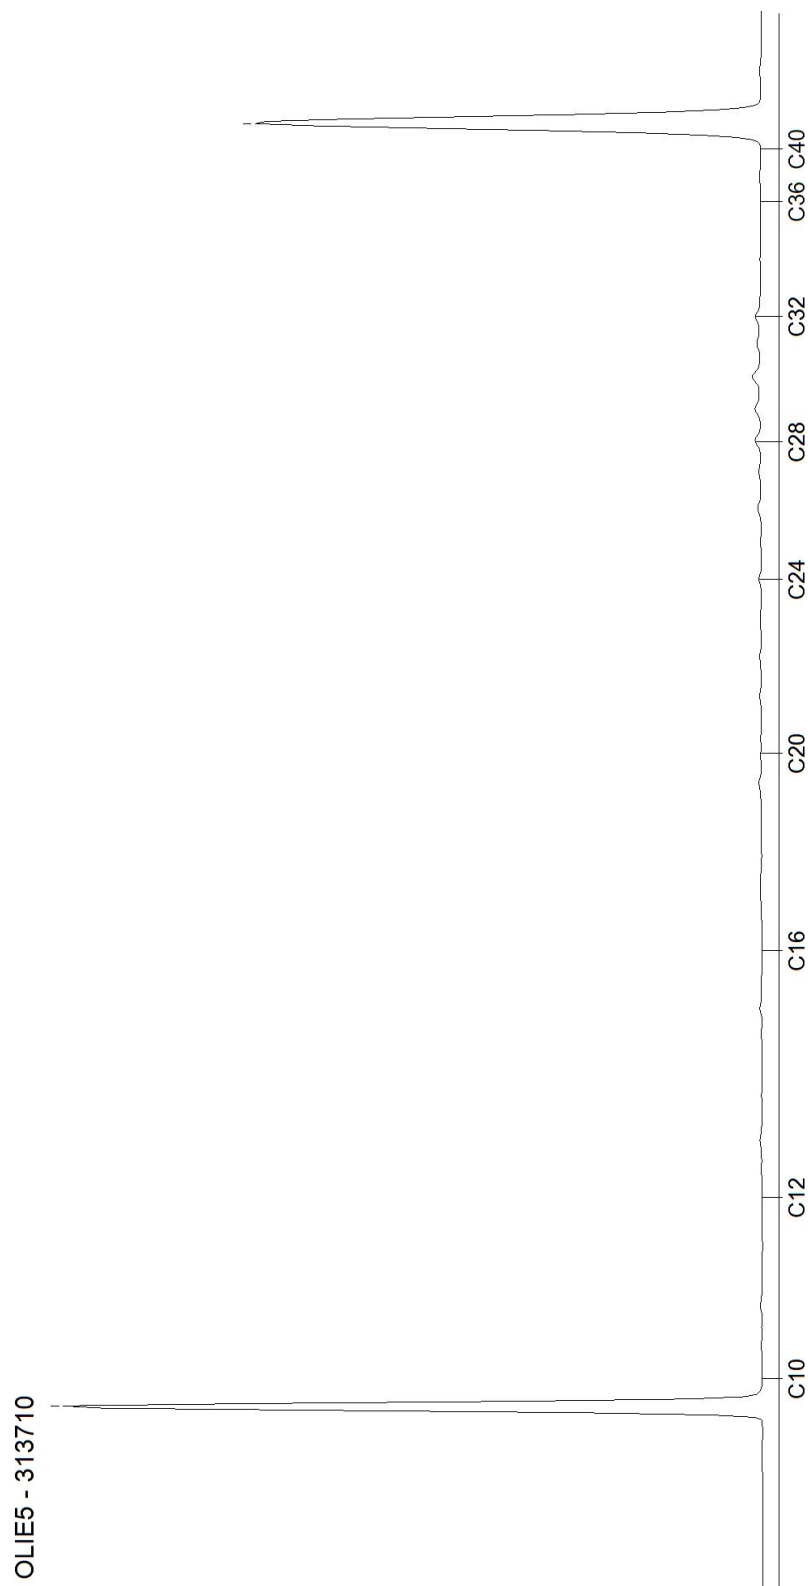
CHROMATOGRAM for Order No. 1007470, Analysis No. 313710, created at 22.01.2021 07:25:02

**Monster beschrijving: MIX(1.1 + 2.1 + 3.1 + 4.1 + 5.1 + 6.1)**

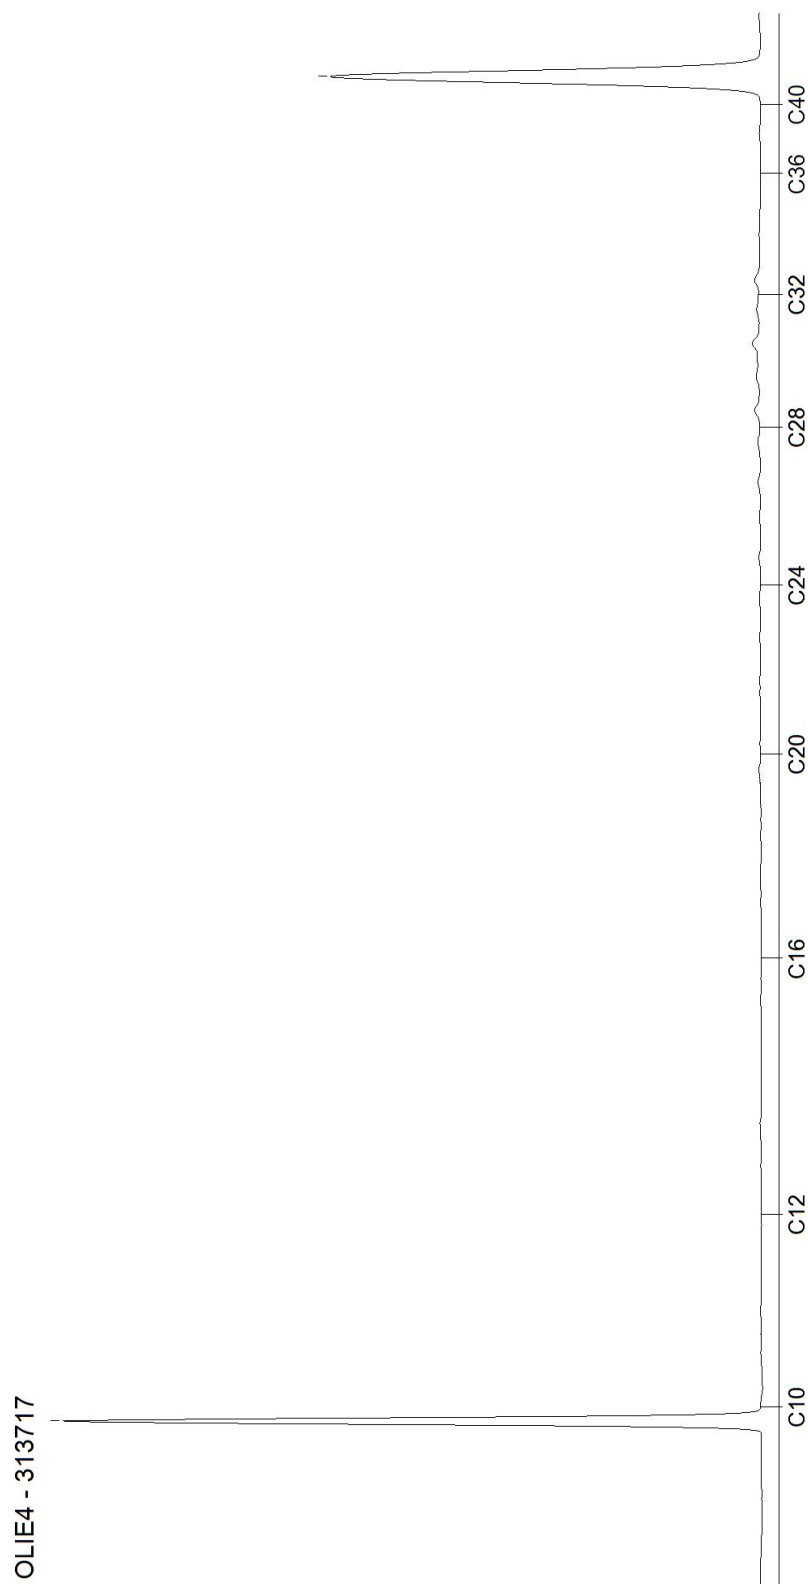
CHROMATOGRAM for Order No. 1007470, Analysis No. 313717, created at 22.01.2021 08:38:12

**Monster beschrijving: MIX(7.1 + 8.1 + 9.1 + 10.1 + 11.1 + 12.1)**

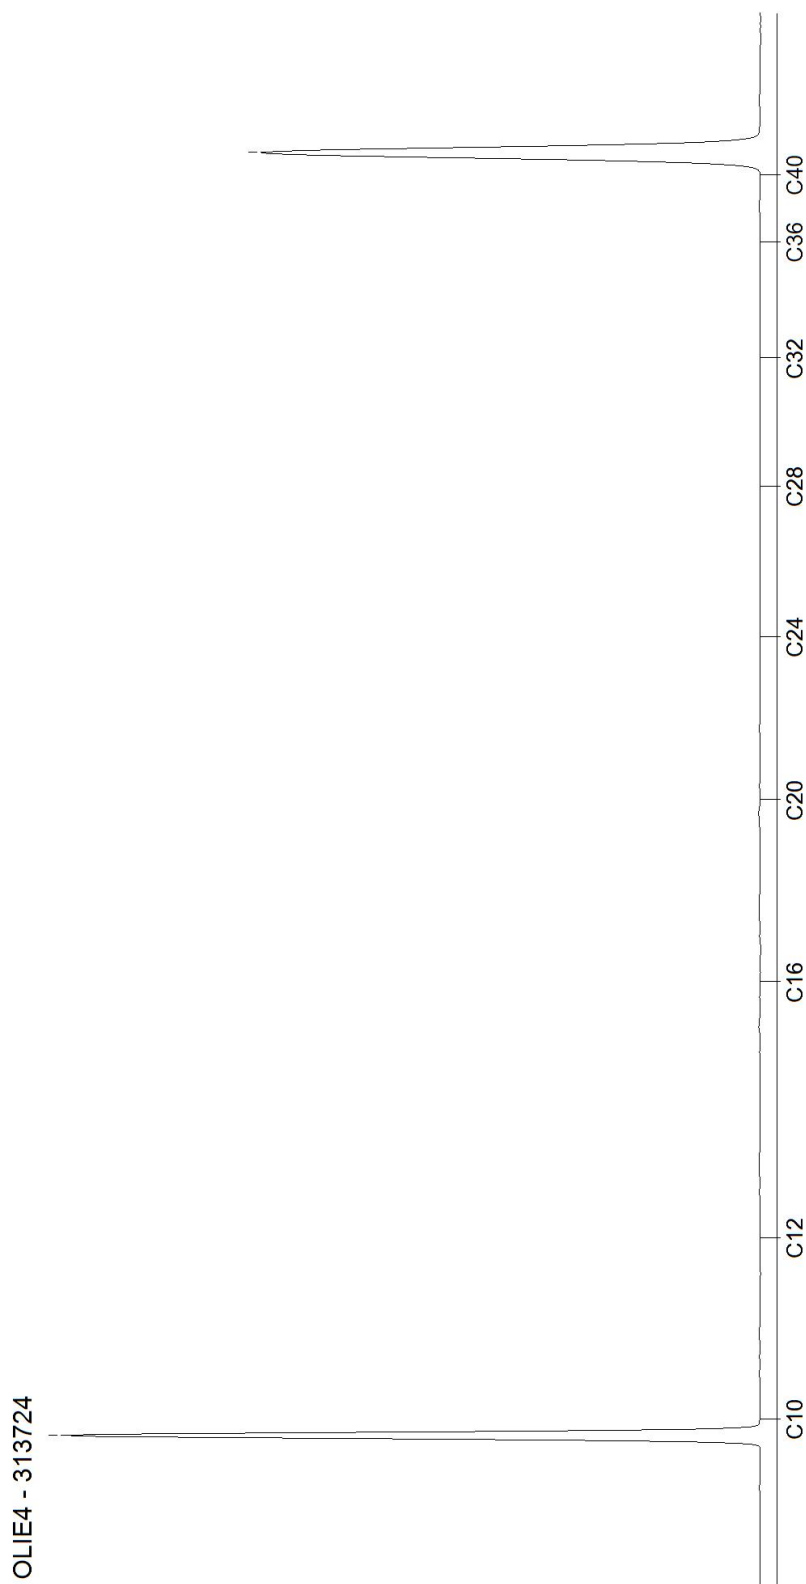
CHROMATOGRAM for Order No. 1007470, Analysis No. 313724, created at 22.01.2021 08:38:12

**Monster beschrijving: MIX(5.2 + 5.3 + 5.4 + 10.2 + 10.3 + 10.4)**

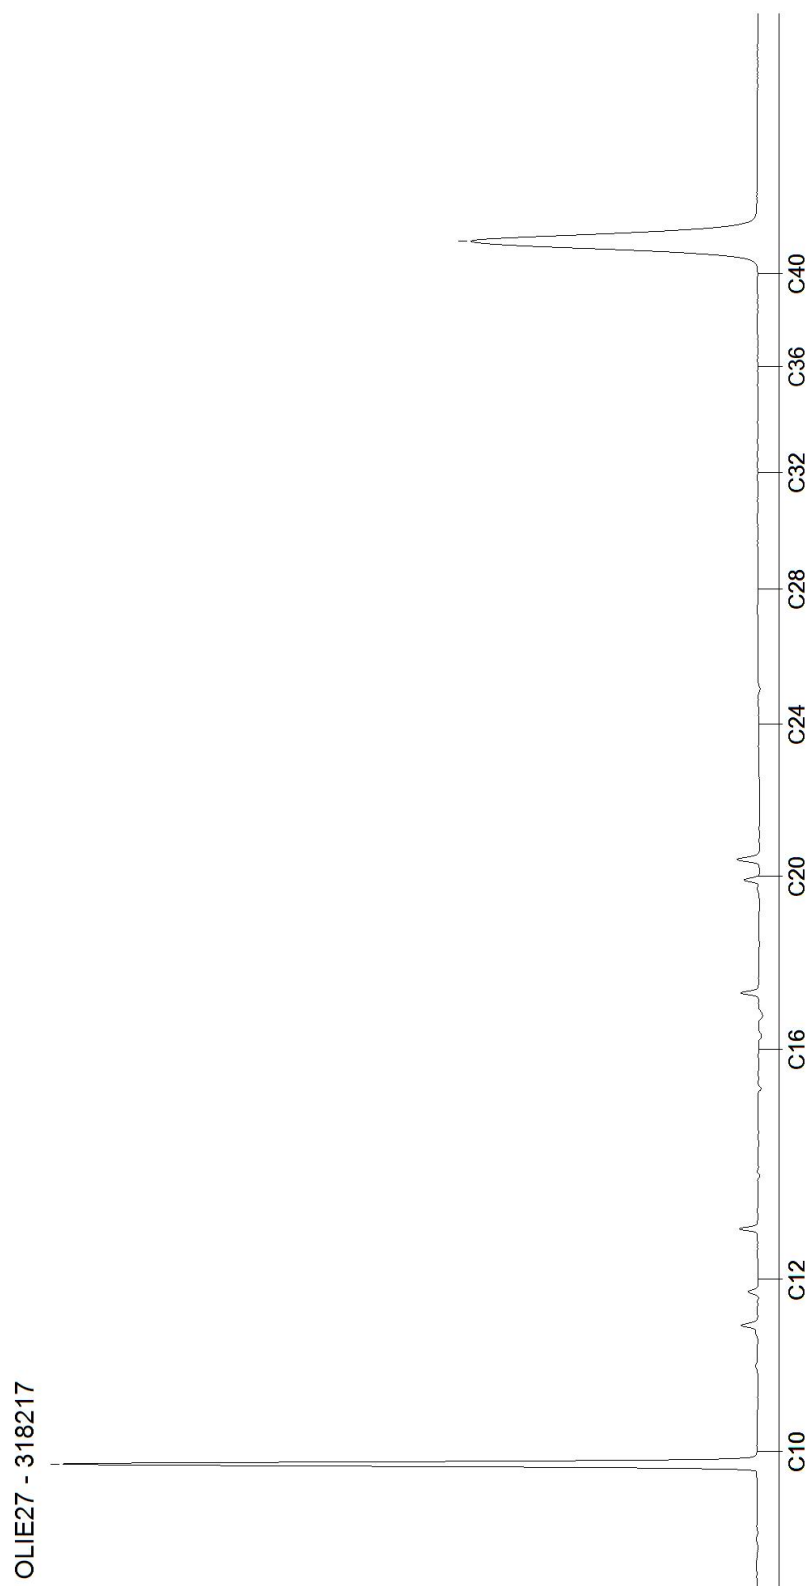
CHROMATOGRAM for Order No. 1008375, Analysis No. 318217, created at 25.01.2021 08:45:51

**Monster beschrijving: P1, grondwater**
