# **VERKENNEND BODEMONDERZOEK**

**Conform NEN 5740**

**Driehoekstraat ong., Someren**

Rapportnummer : 222-SDr6-8-vo-v1

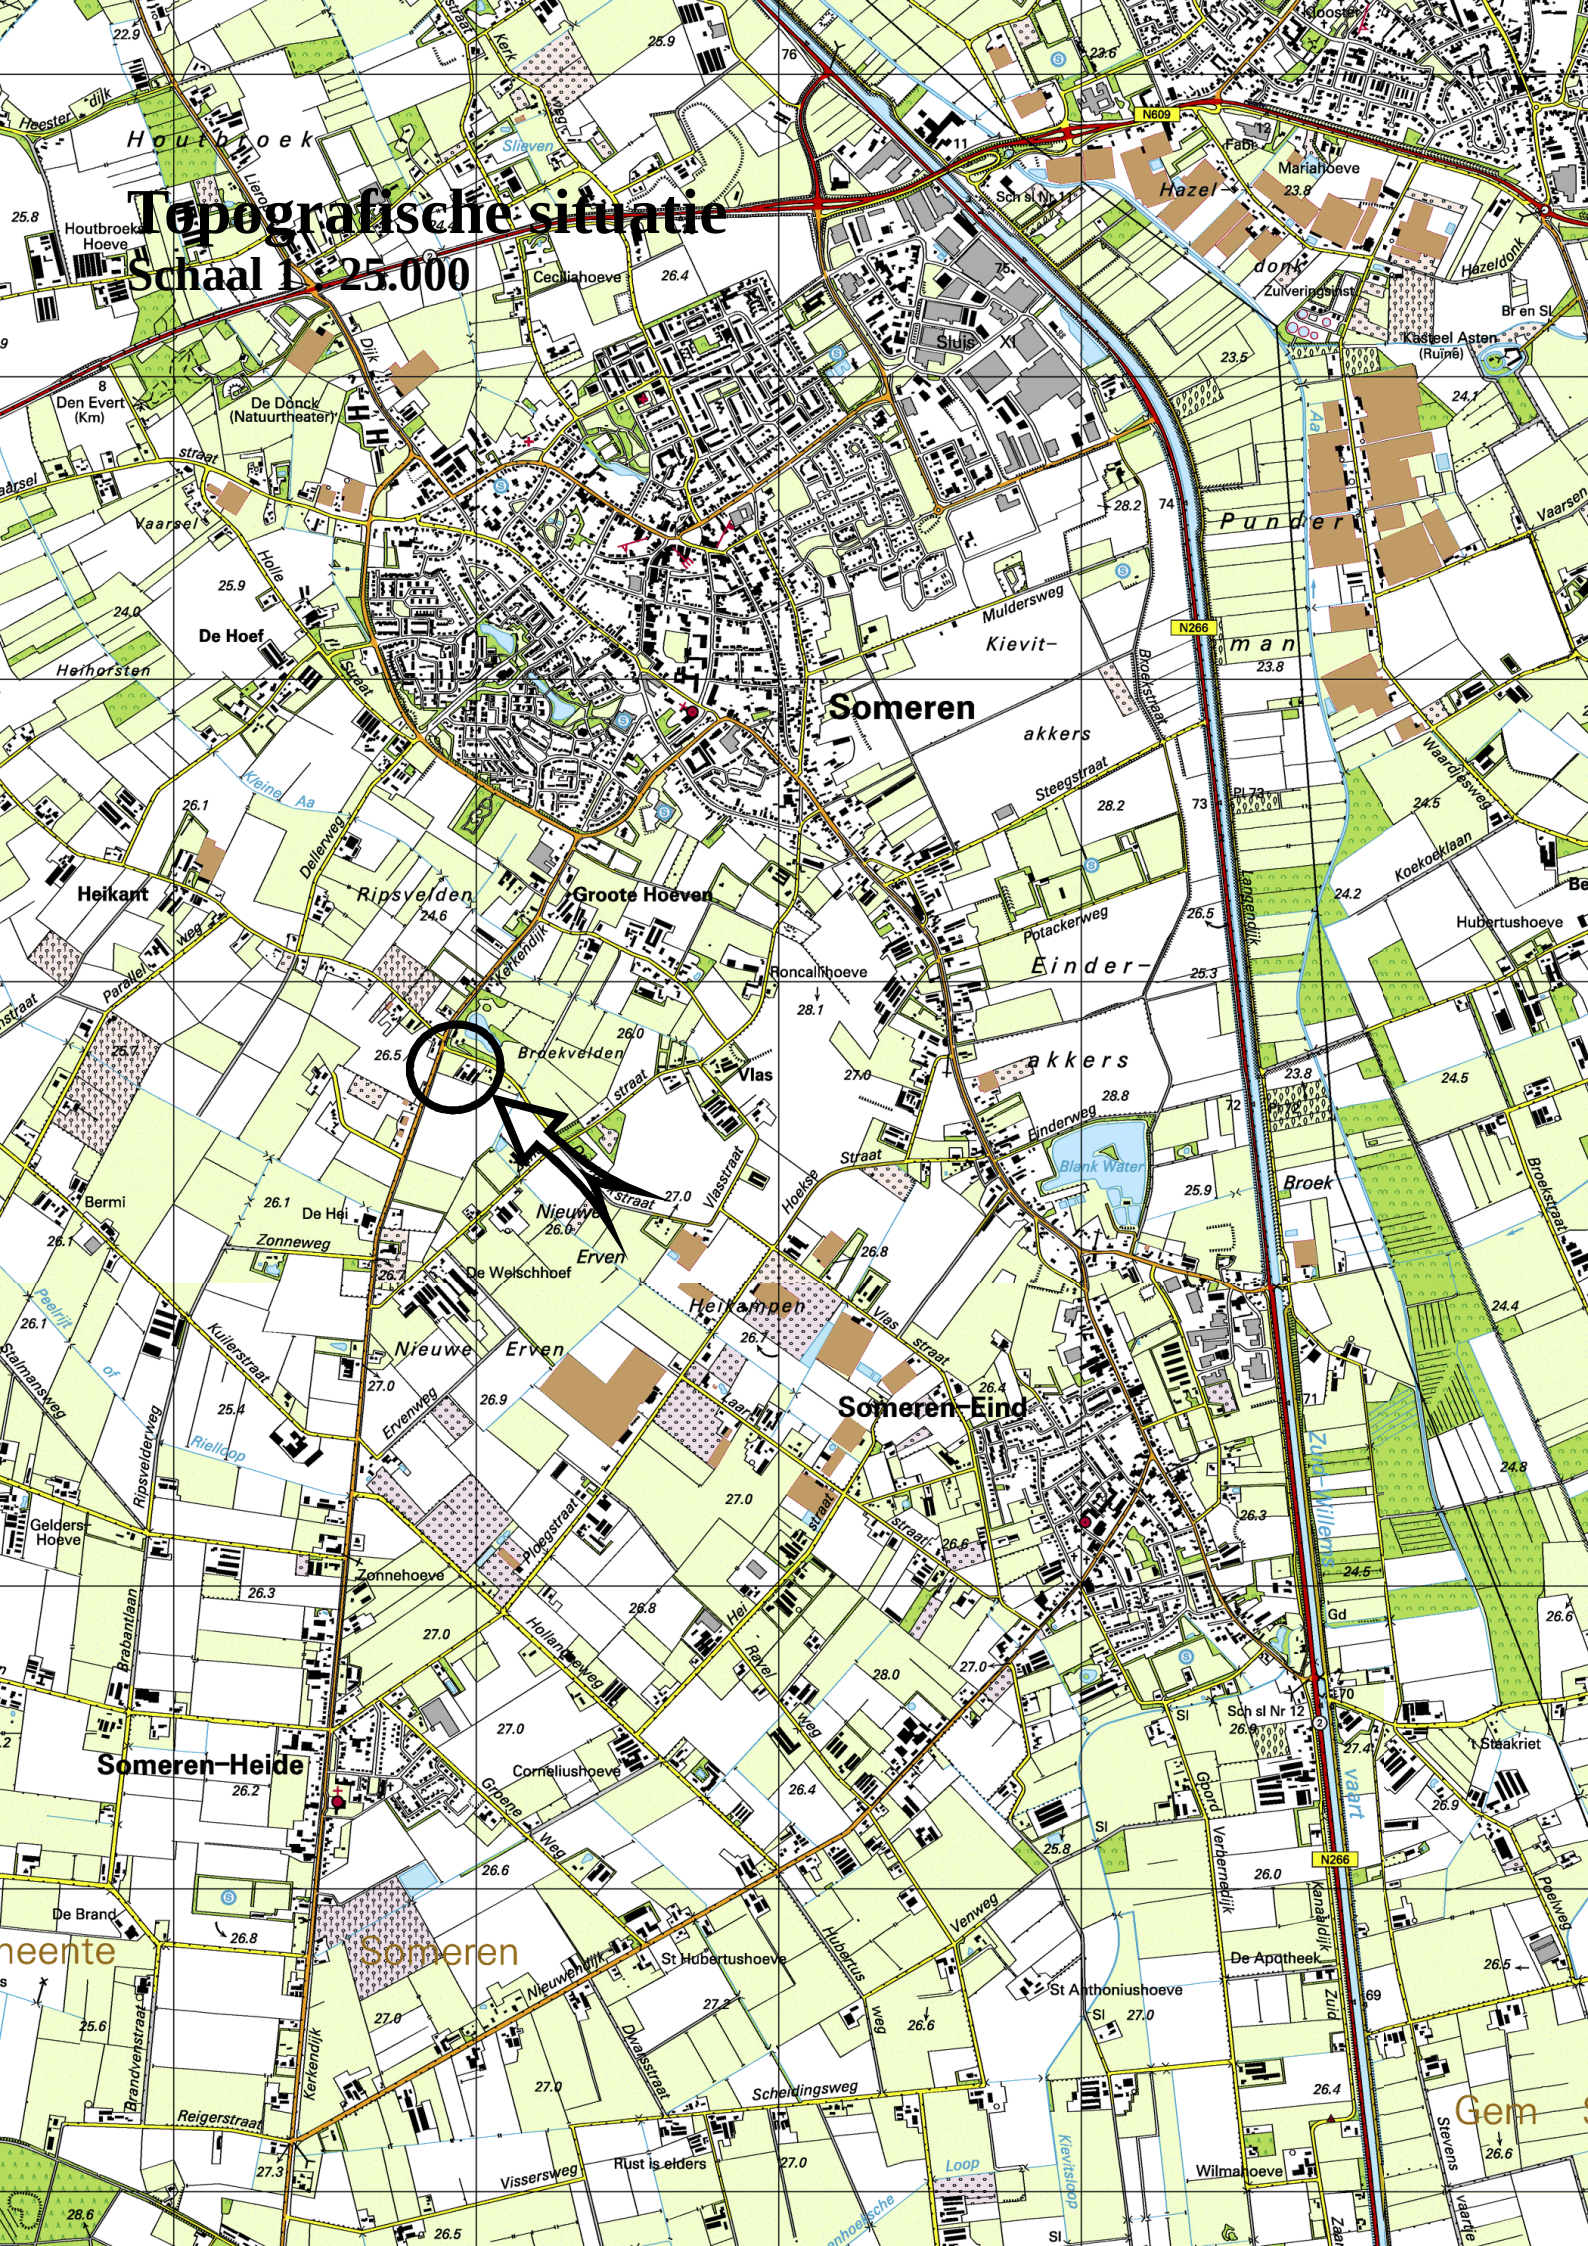
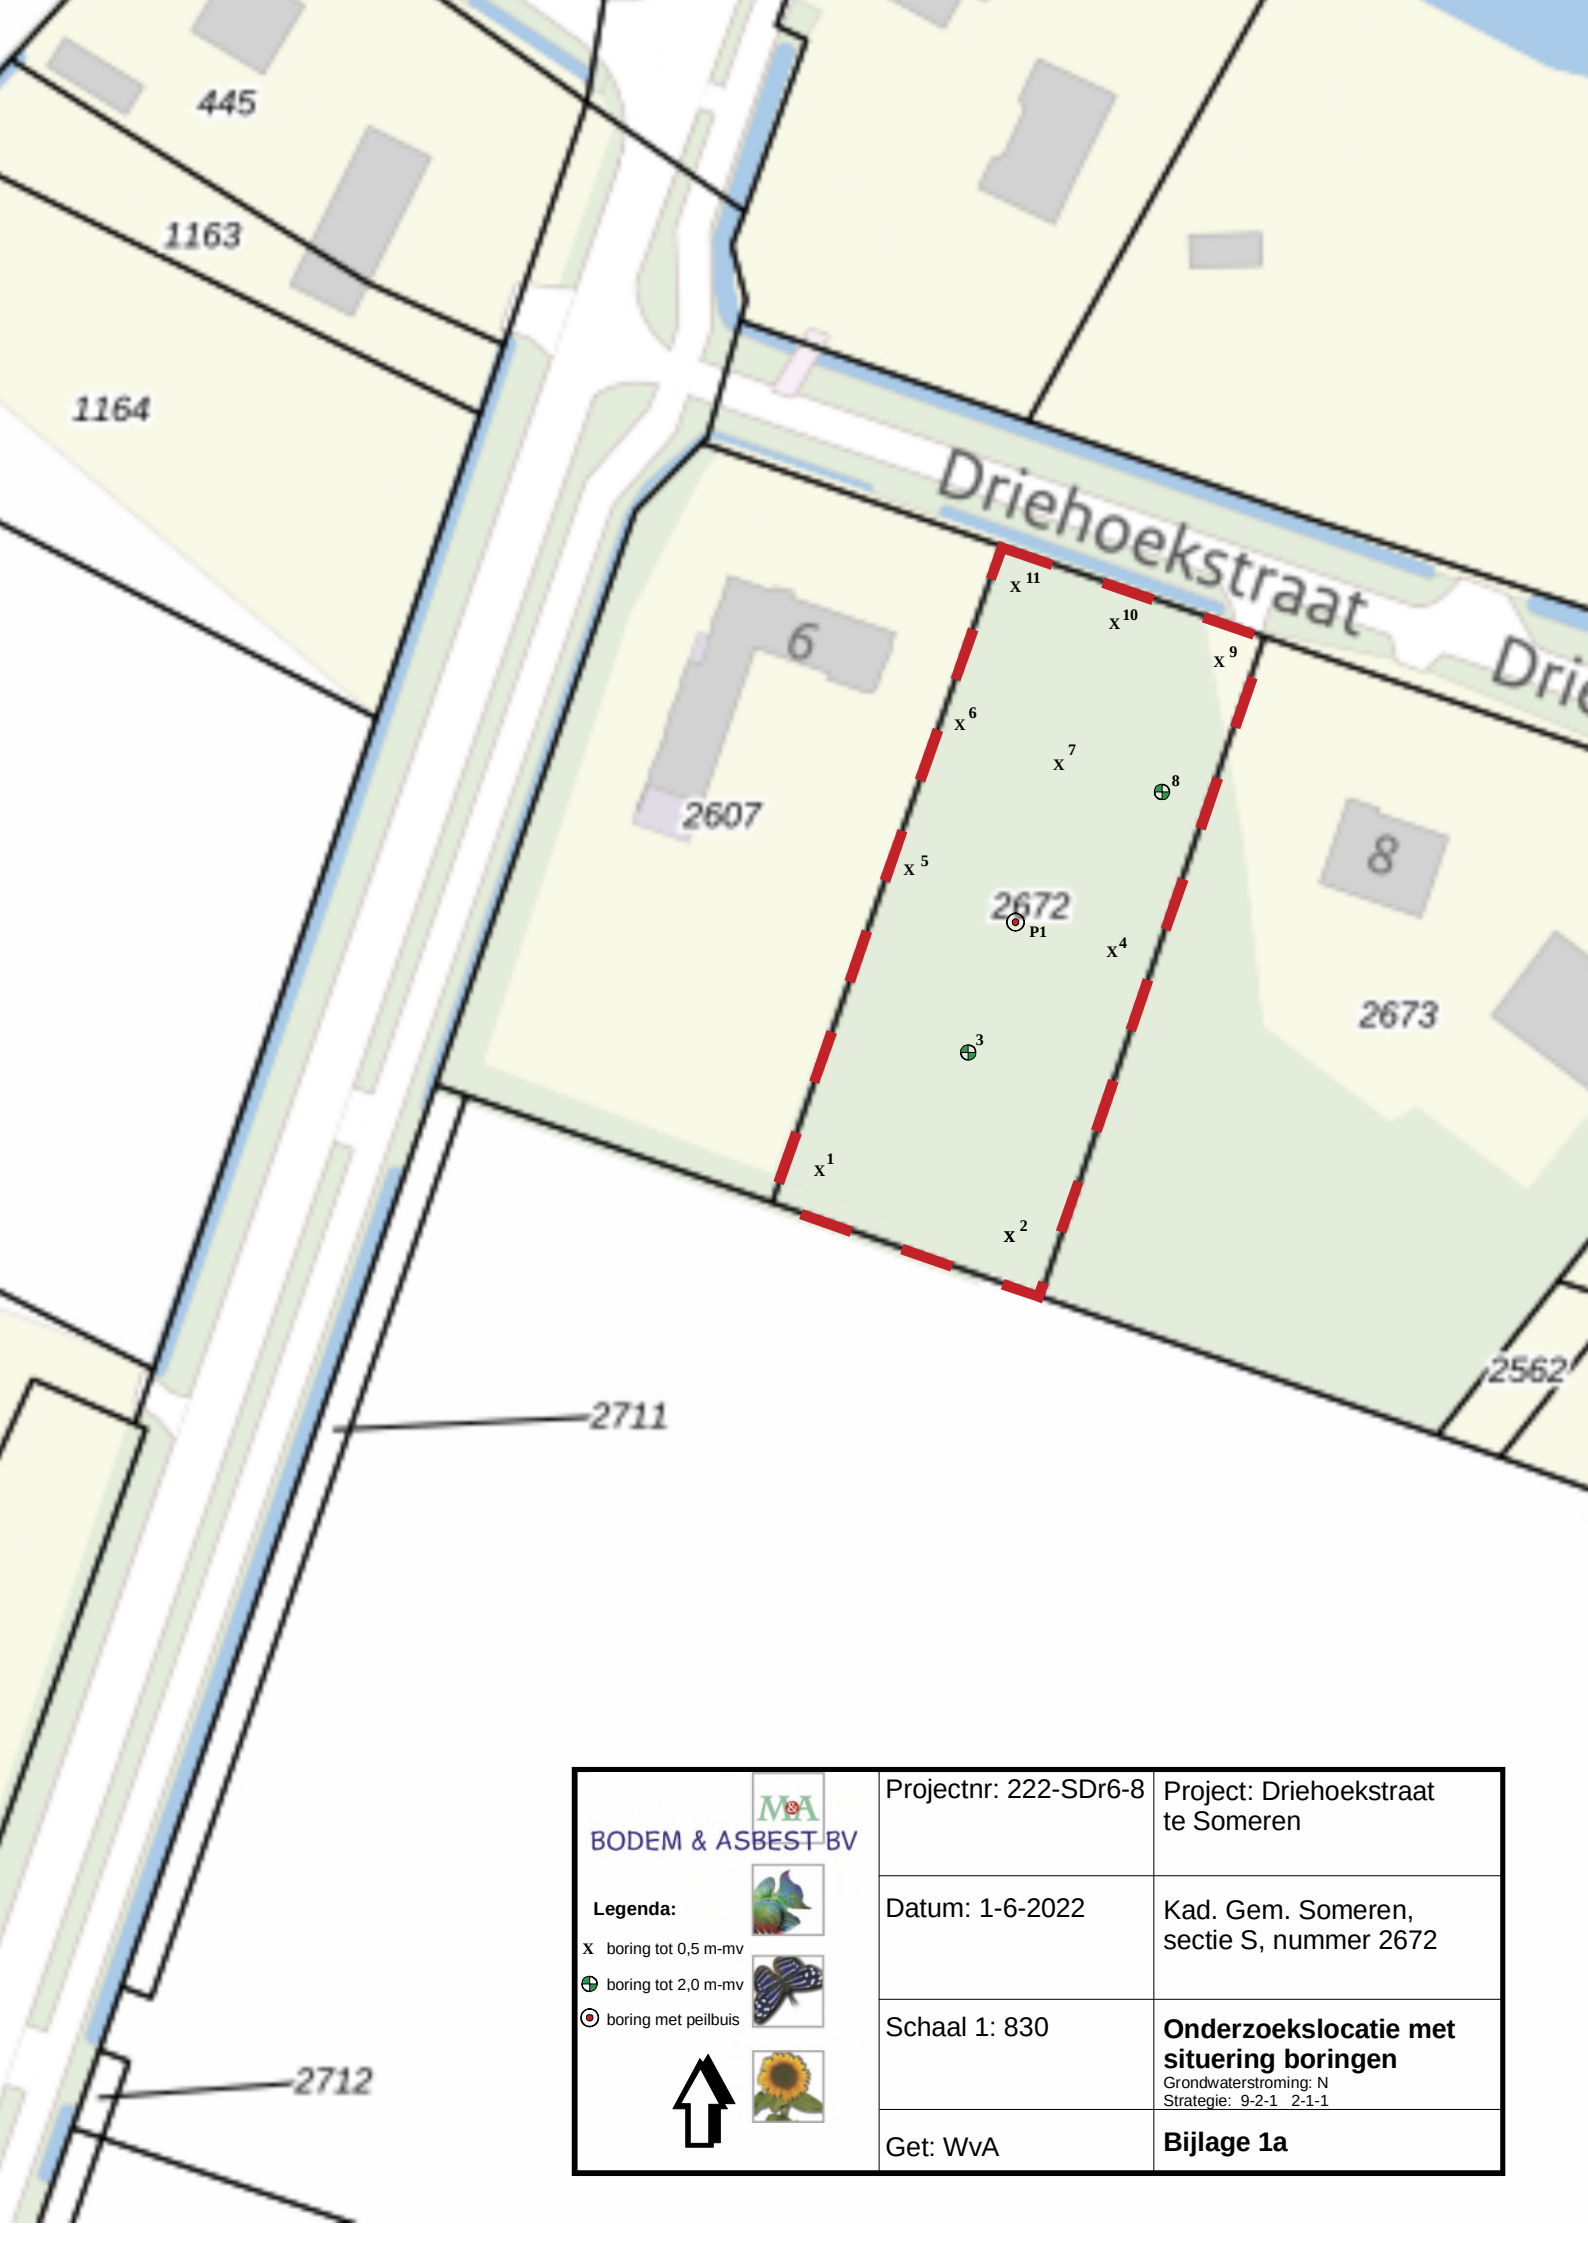
# Topografische situatie

De onderzoekslocatie is gelegen aan de Driehoekstraat ong. te Someren, op een perceel in het buitengebied ten zuiden van de bebouwde kom van Someren. De locatie is kadastraal bekend onder gemeente Someren, sectie S, perceelnummer 2672. De situatie is aangegeven op de tekening in bijlage 1a.

## Schaal 1 : 25.000

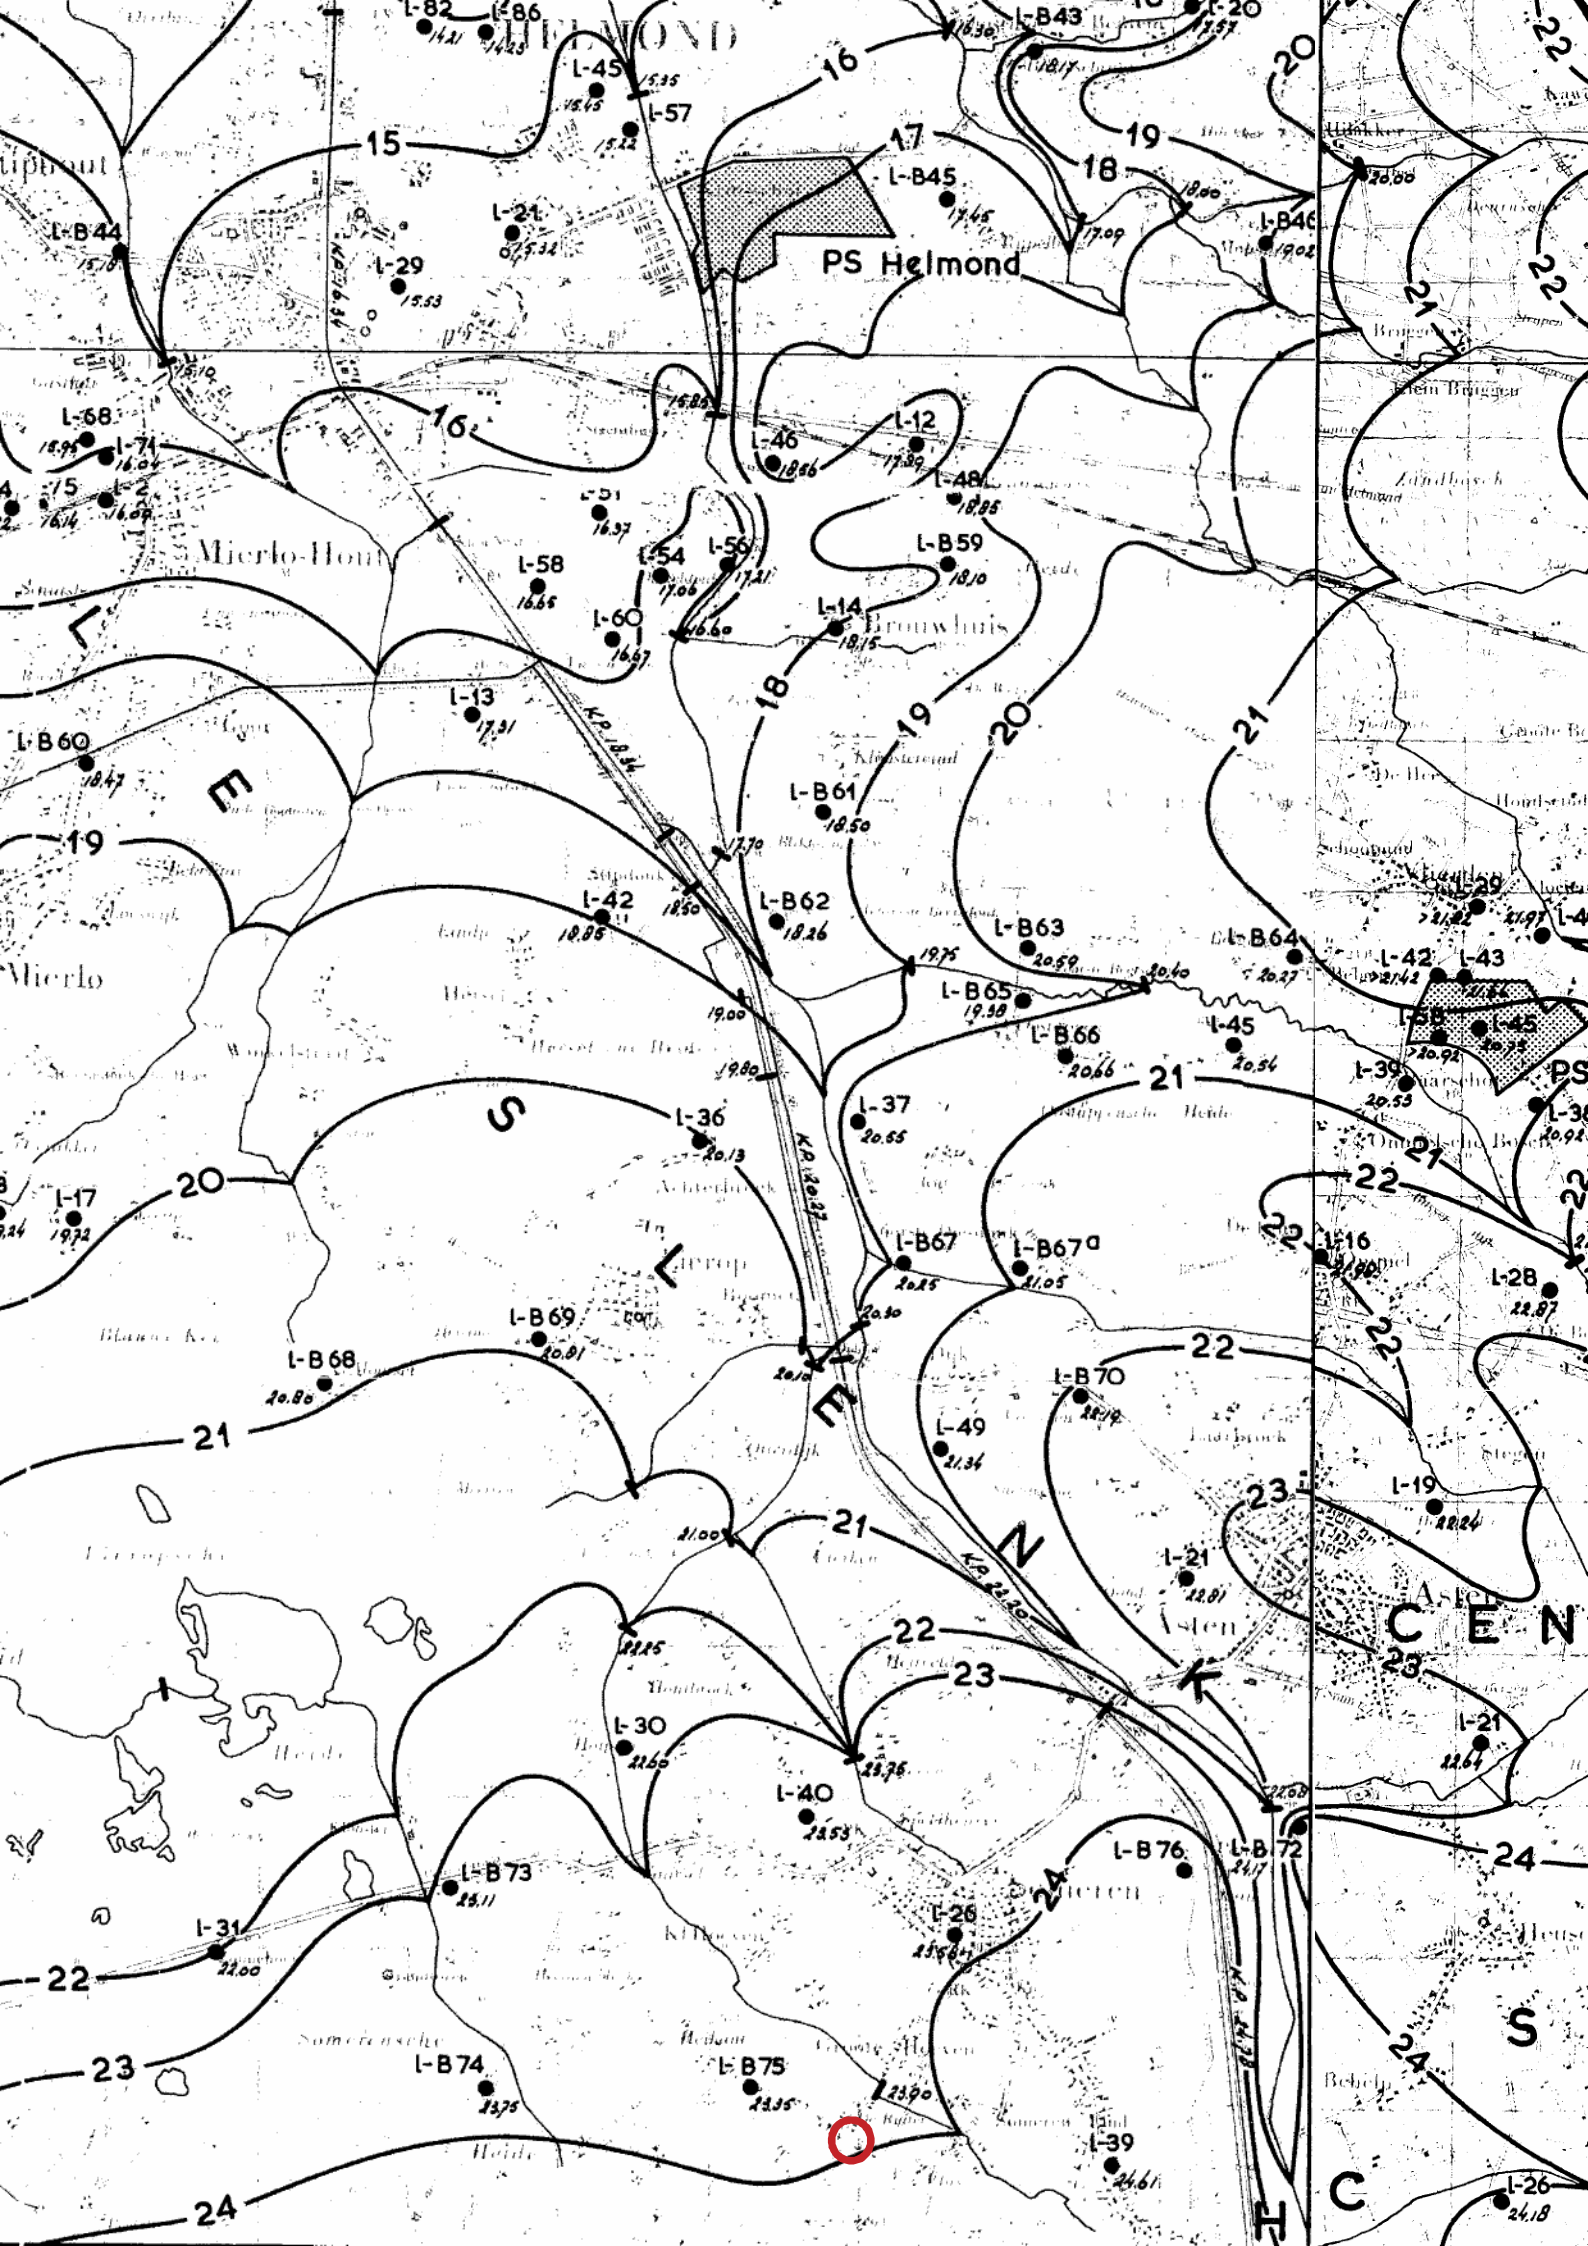
## **Bijlage 2 : Isohypsens**

De grondwaterspiegel van het freatische grondwater bevindt zich op ca. 24 meter boven NAP. De grondwaterstromingsrichting is noordelijk. Deze gegevens zijn ontleend aan de door TNO samengestelde grondwaterkaart van Nederland (kaart 57 oost, kaartblad 57F). Op de tekening in bijlage 2 zijn de isohypsen van de omgeving van de onderzoekslocatie weergegeven.

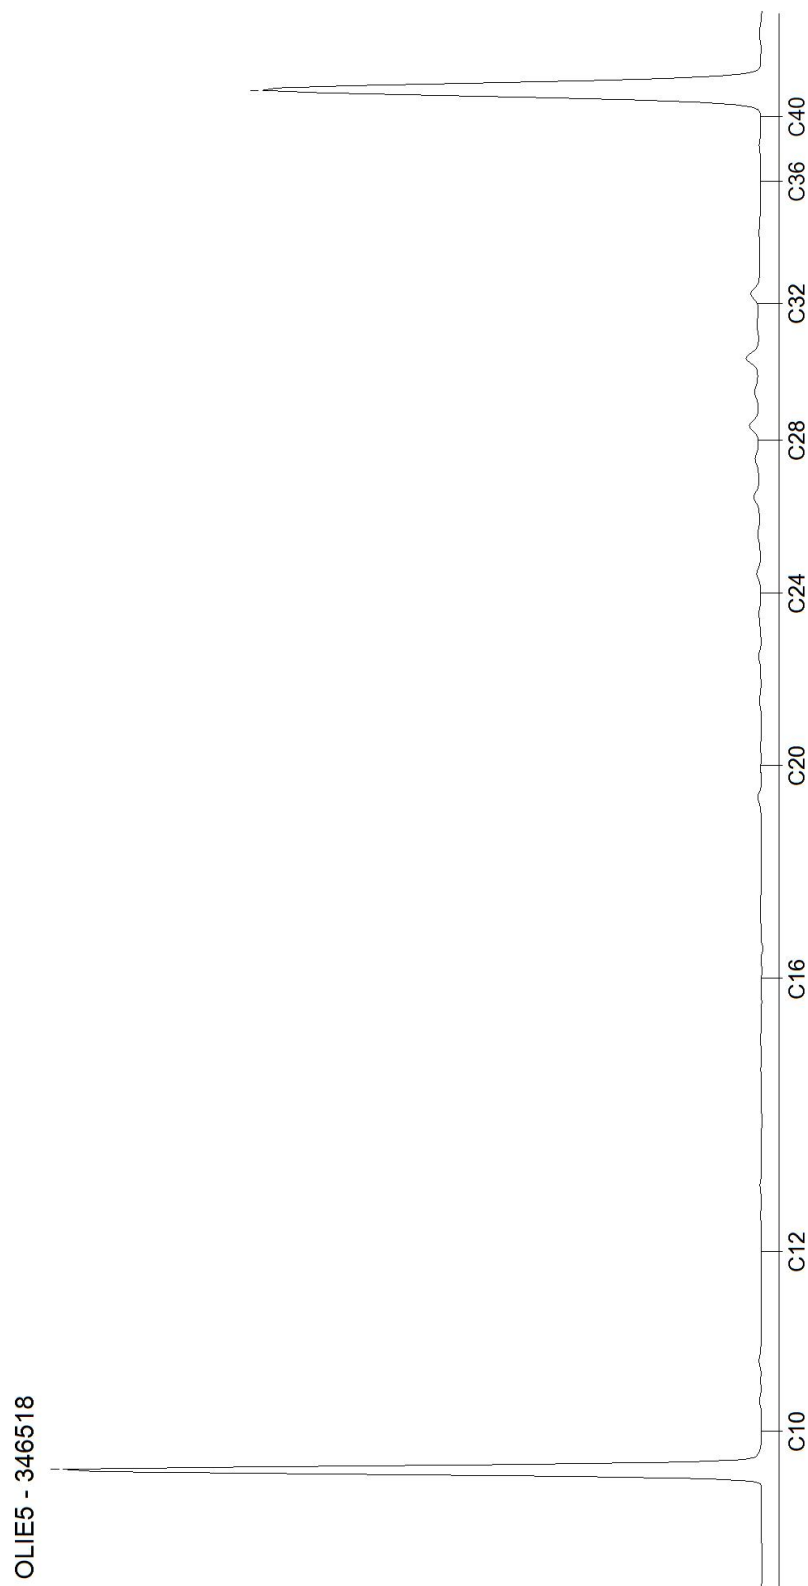
CHROMATOGRAM for Order No. 1161876, Analysis No. 346518, created at 08.06.2022 11:56:11

**Monster beschrijving: MIX(1.1 + 2.1 + 3.1 + 4.1 + 5.1 + 6.1)**

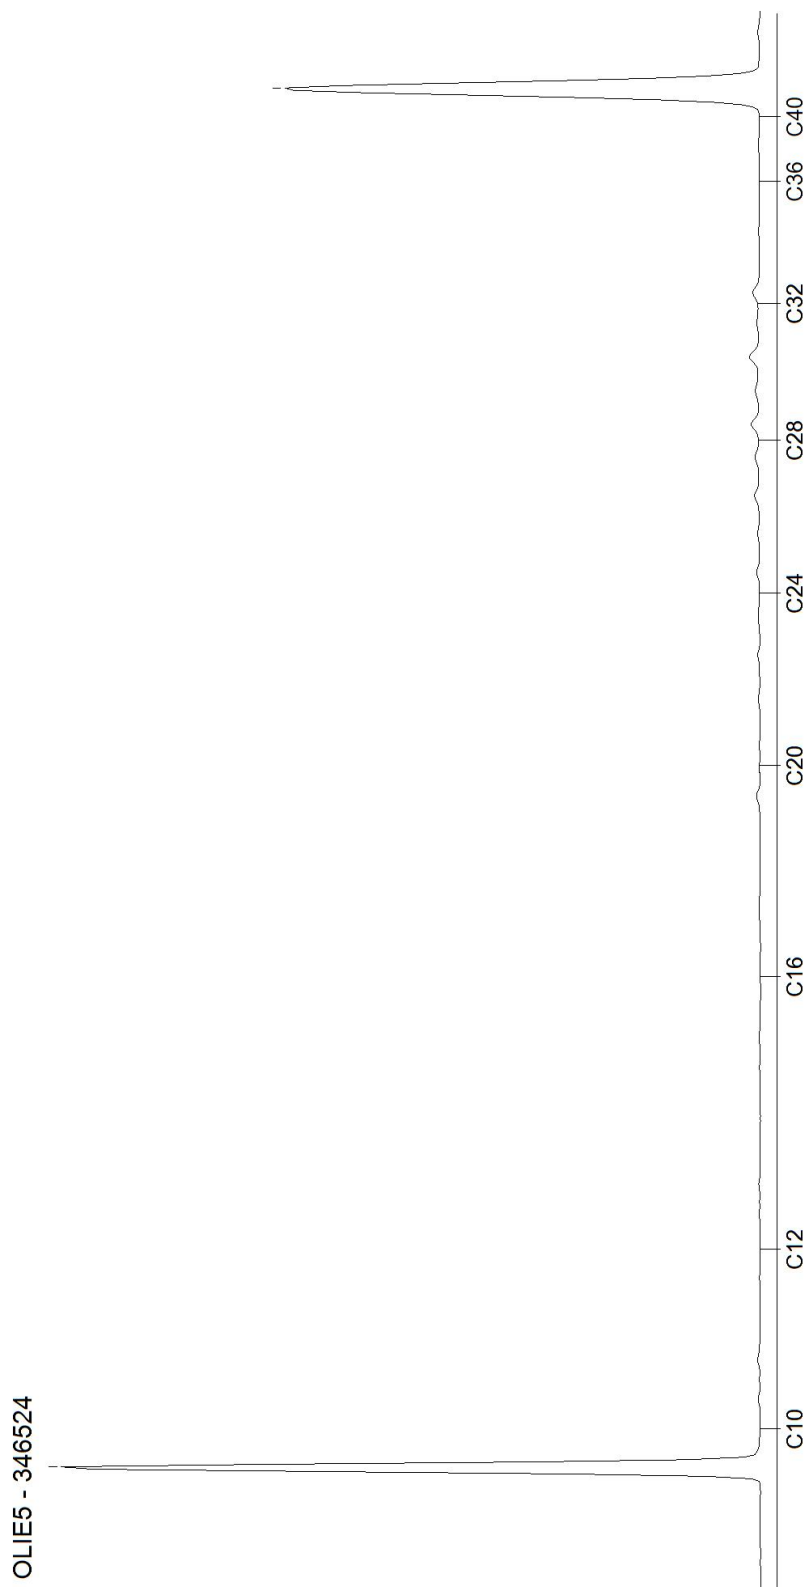
CHROMATOGRAM for Order No. 1161876, Analysis No. 346524, created at 08.06.2022 11:56:11

**Monster beschrijving: MIX(7.1 + 8.1 + 9.1 + 10.1 + 11.1)**

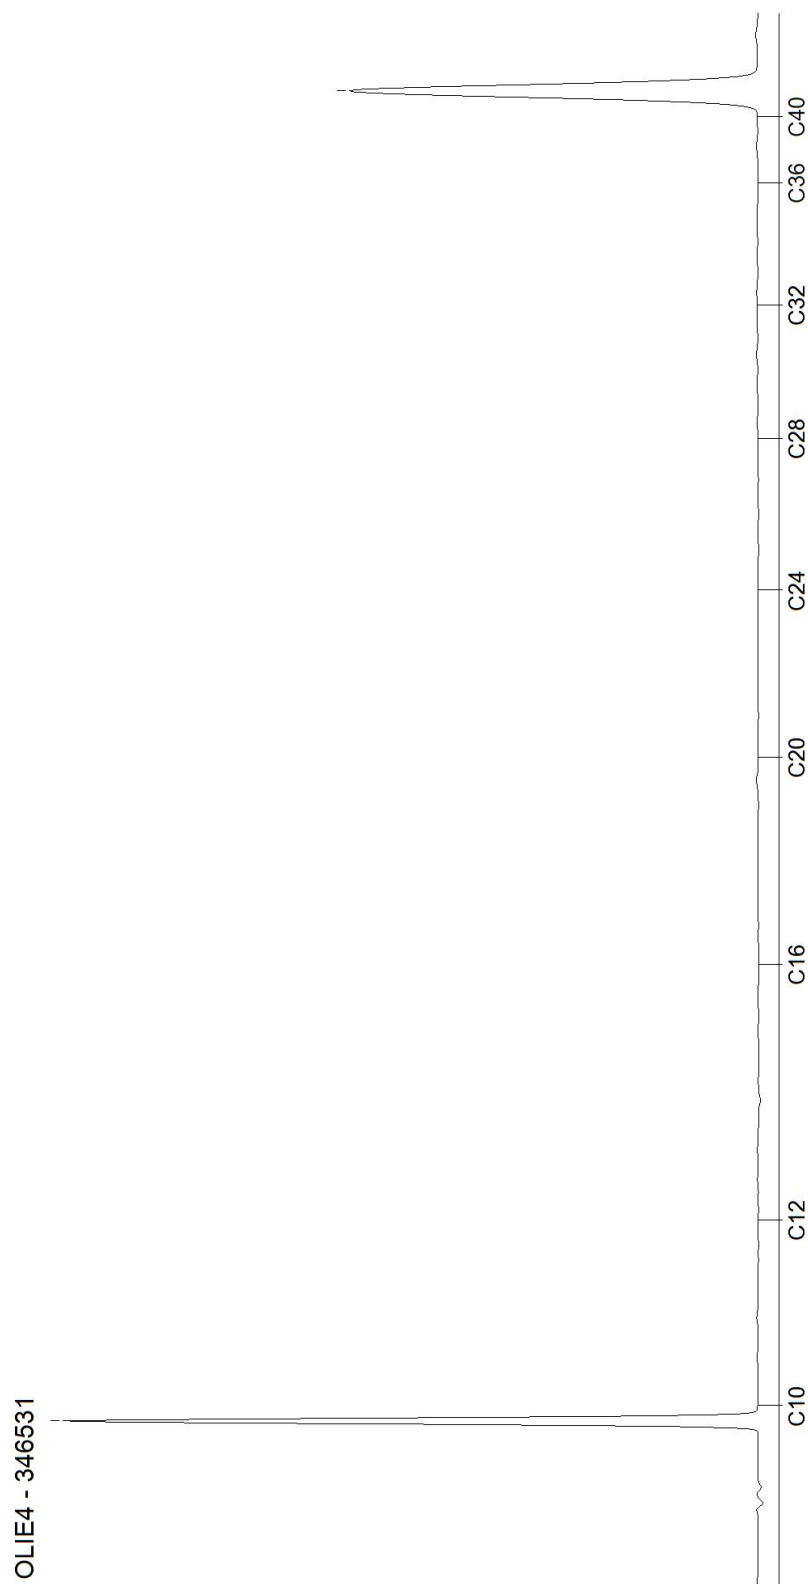
CHROMATOGRAM for Order No. 1161876, Analysis No. 346531, created at 08.06.2022 11:41:27

**Monster beschrijving: MIX(3.2 + 3.3 + 3.4 + 8.2 + 8.3 + 8.4)**

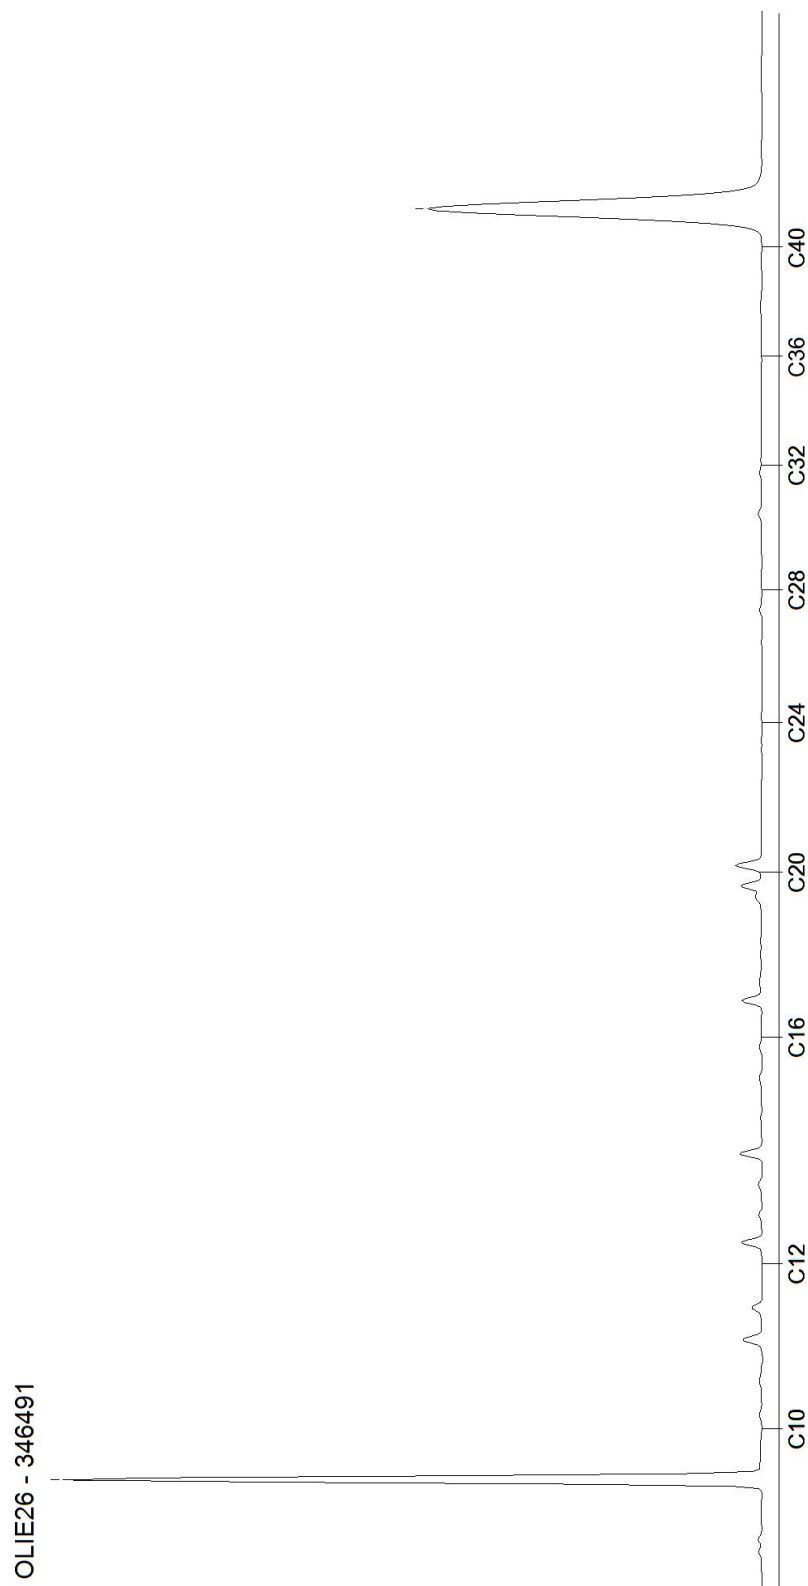
CHROMATOGRAM for Order No. 1161870, Analysis No. 346491, created at 09.06.2022 07:01:41

**Monster beschrijving: P1, grondwater**
