# **VERKENNEND BODEMONDERZOEK**

**Conform NEN 5740**

**Dooleggersbaan 21, Someren**

Rapportnummer : 222-SDo21-vo-v1

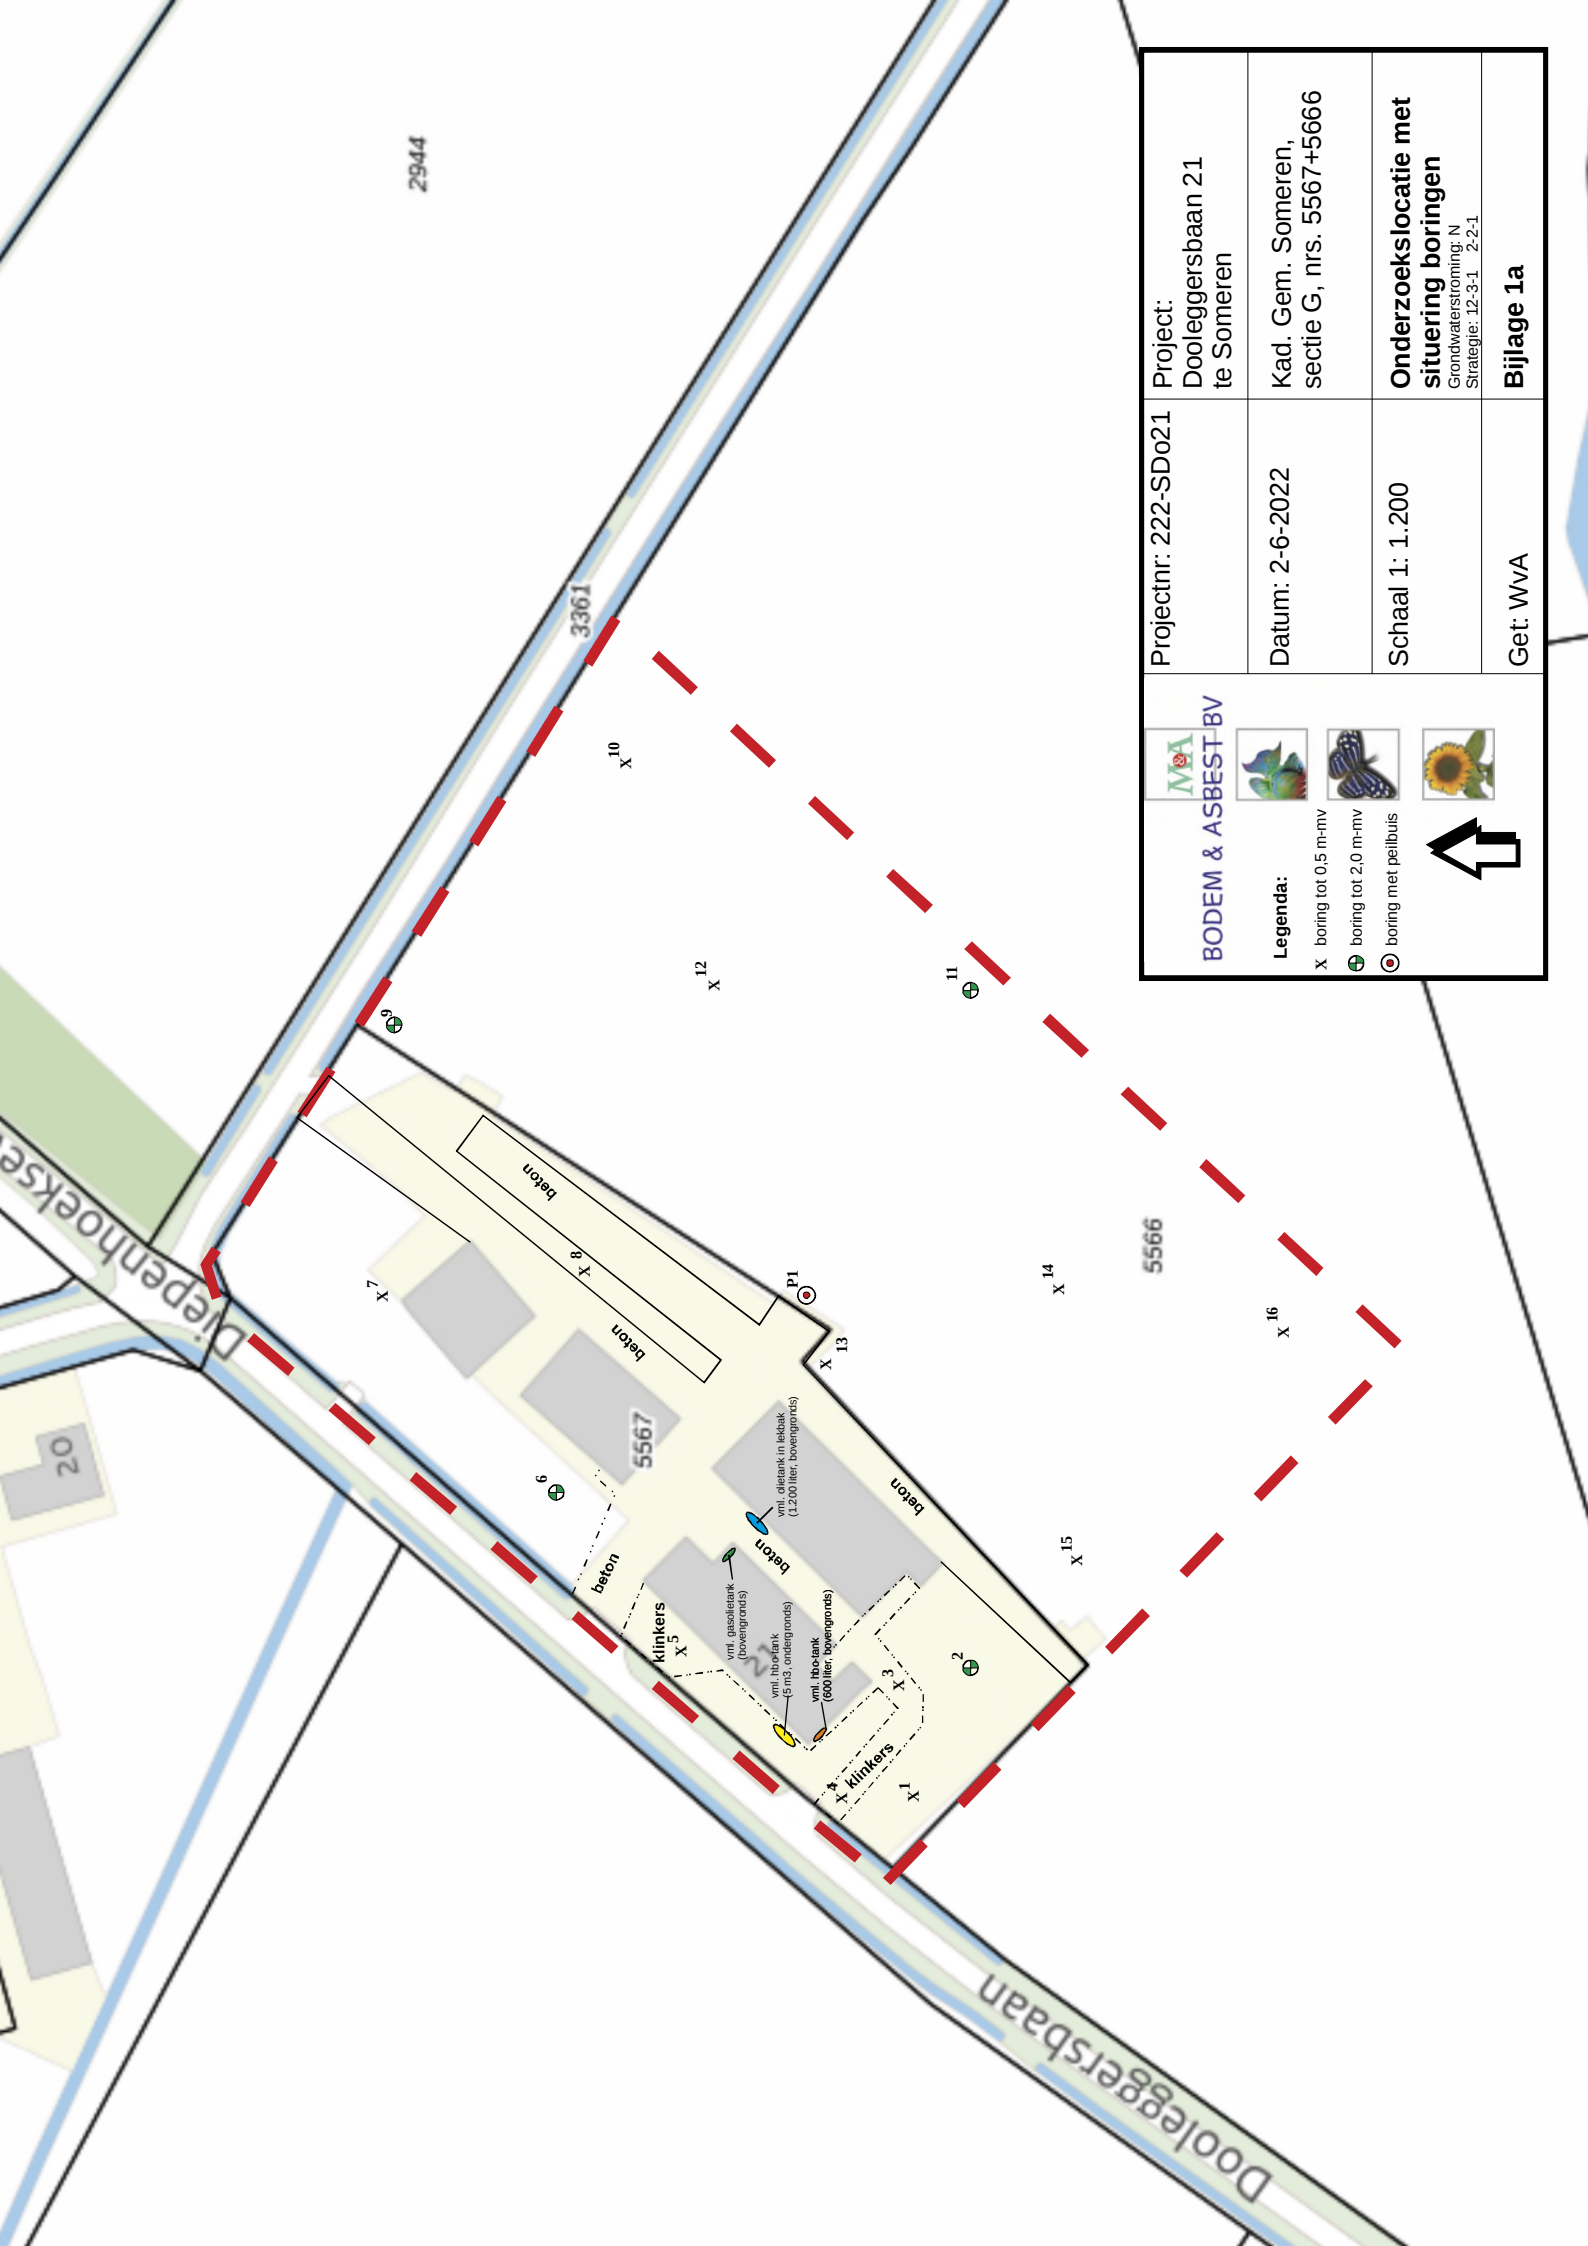
De boorpunten zijn aangegeven op de tekening in bijlage 1a. Voor de bovengrondse tank dienen minimaal 2 boringen van de bovengrond en een peilbuis te worden geplaatst. Van de ondergrondse tank zijn 2 boringen ondergrond van de tank en een peilbuis noodzakelijk.

| | Schaal 1: 1.200 | <b>Onderzoeklocatie met<br/>situering boringen</b><br>Grondwaterstroming: N<br>Strategie: 12-3-1 2-2-1 |

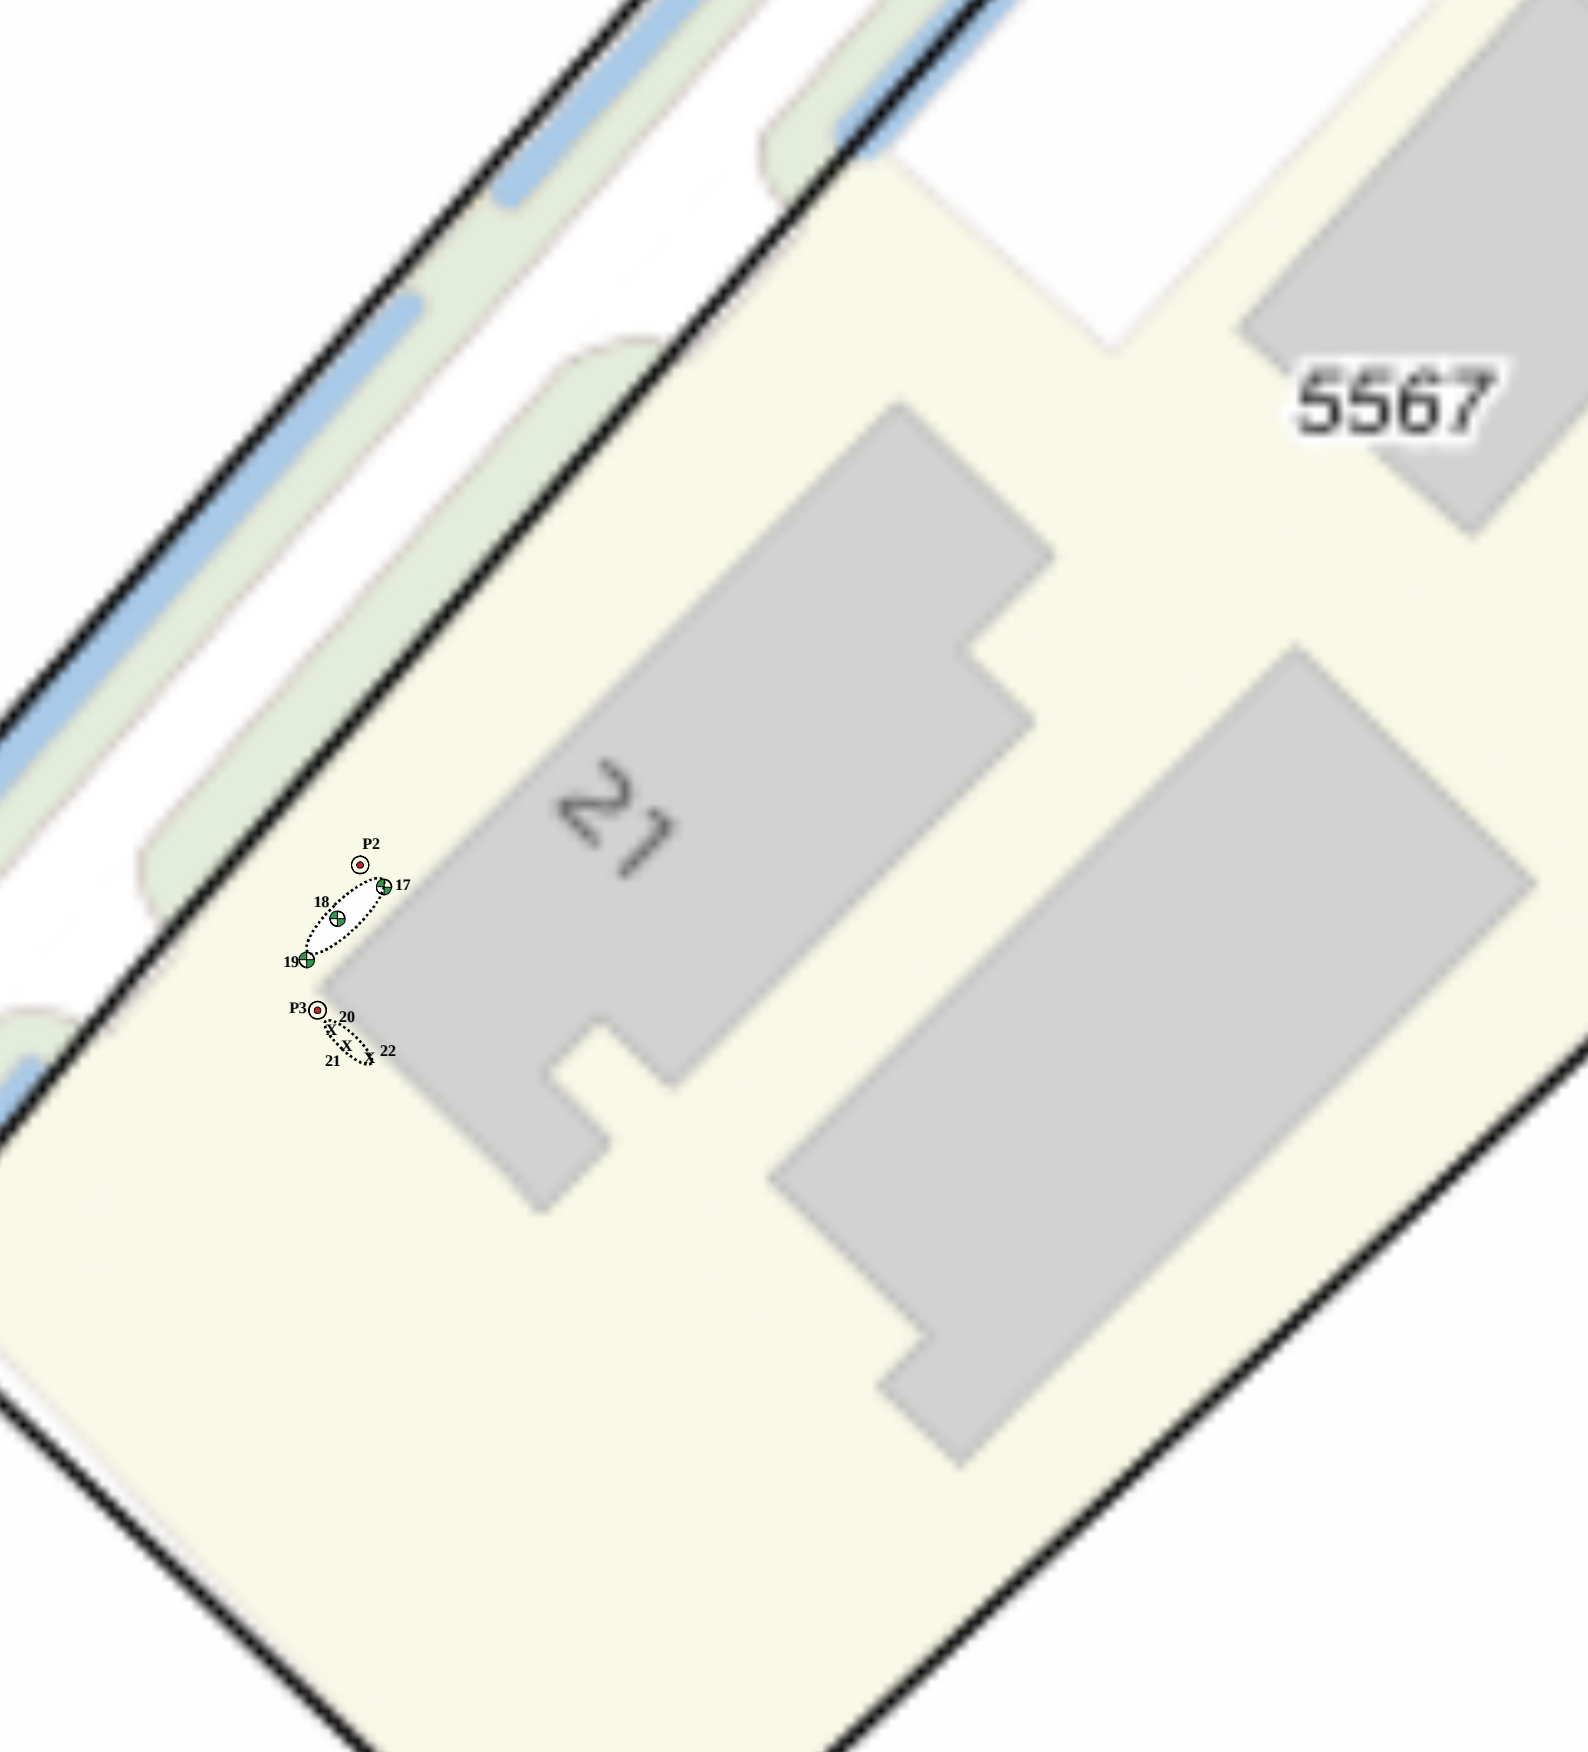
Op 17 augustus 2022 zijn op de locatie 3 boringen tot 2,2 m-mv bij de voormalige ondergrondse tank geplaatst en 3 boringen tot 0,5 m-mv bij de voormalige bovengrondse tank. Ook zijn op 10 augustus 2022 bij beide voormalige tanklocaties peilbuizen geplaatst. In bovenstaande tabel zijn de grondwatergegevens weergegeven.

| <b>Legenda:</b><br>X boring tot 0,5 m-mv<br> boring tot 2,2 m-mv<br> boring met peilbuis | Datum: 17-8-2022 | Kad. Gem. Someren,<br>sectie G, nummer 5567 |

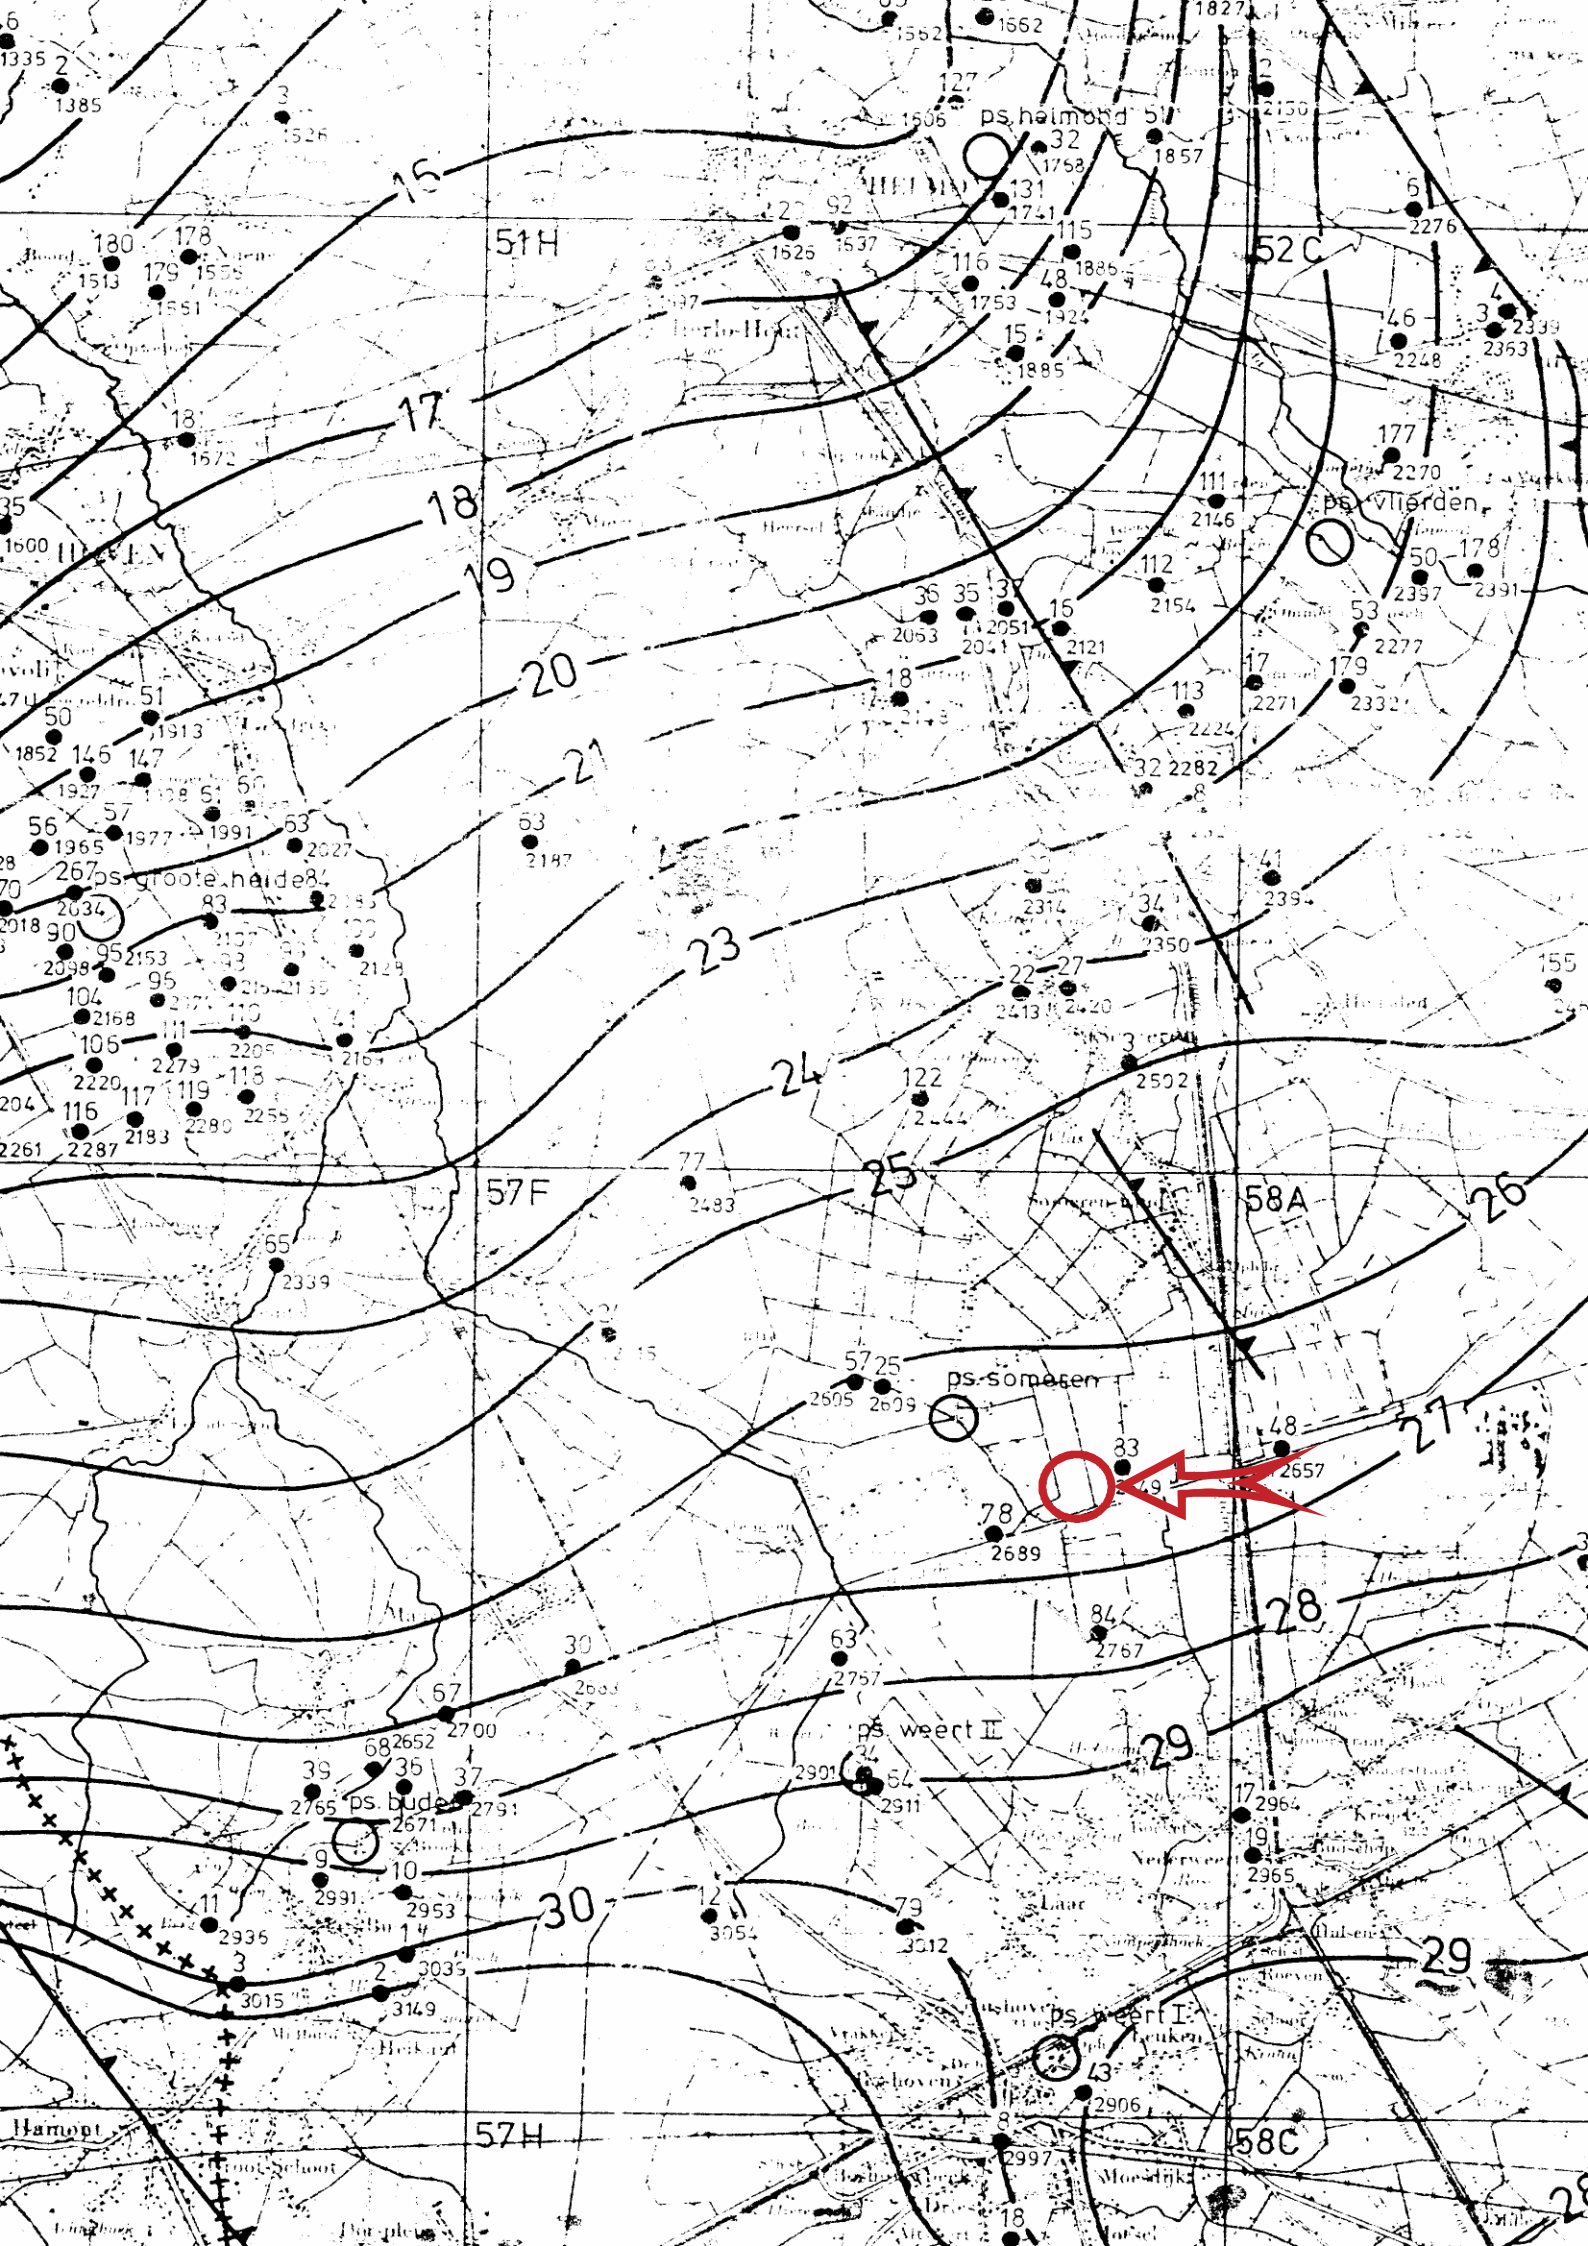
## **Bijlage 2 : Isohyps**

De grondwaterspiegel van het freatische grondwater bevindt zich op ca. 24 meter boven NAP. De grondwaterstromingsrichting is noordelijk.

Deze gegevens zijn ontleend aan de door TNO samengestelde grondwaterkaart van Nederland (kaart 57 oost, kaartblad 57F). Op de tekening in bijlage 2 zijn de isohypsen van de omgeving van de onderzoekslocatie weergegeven.

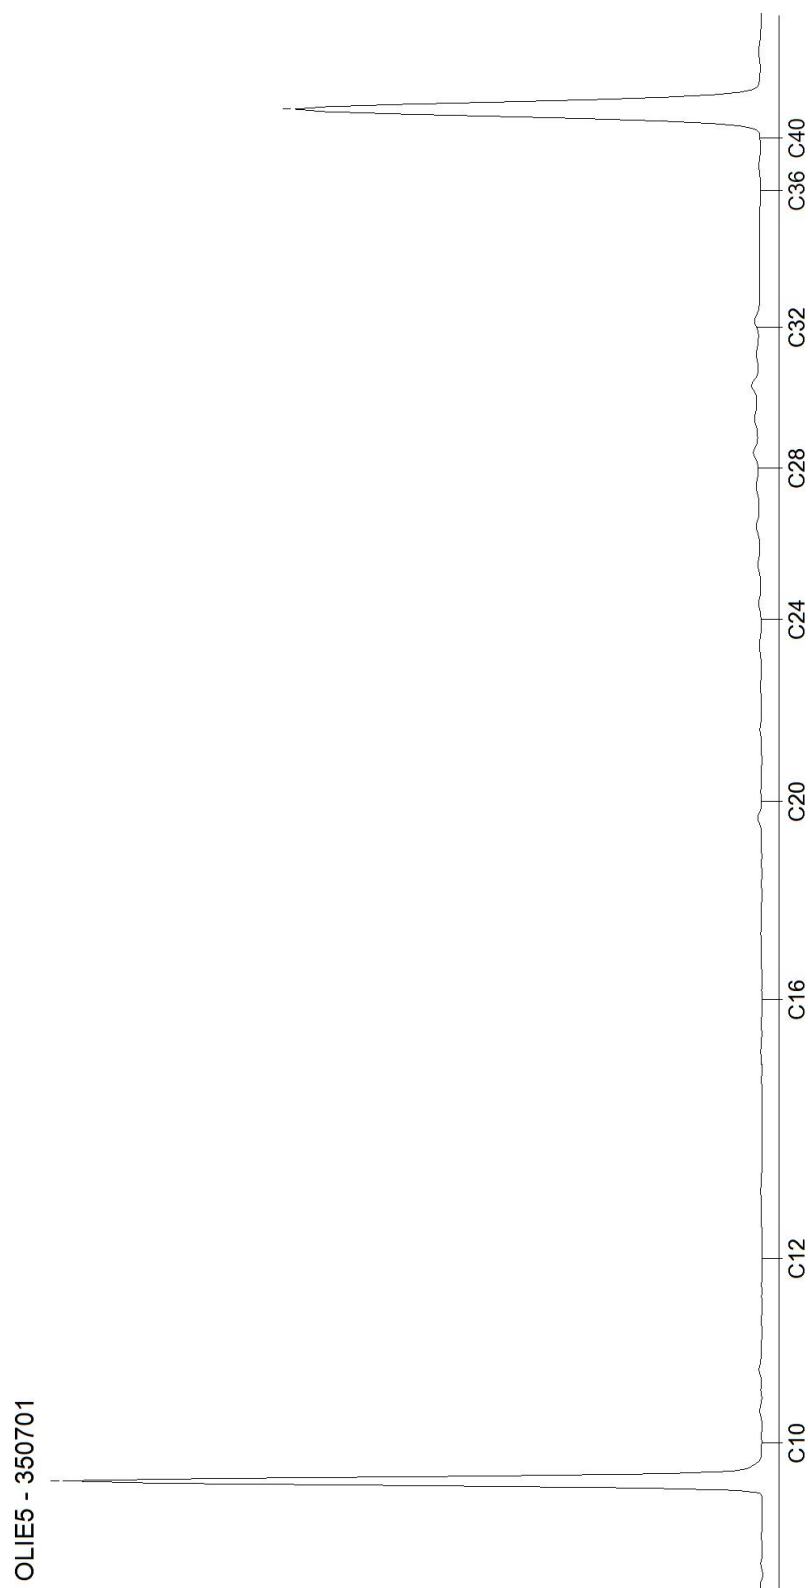
**Monster beschrijving: MIX(1.1 + 2.1 + 3.1 + 4.1 + 5.1 + 6.1 + 7.1 + 8.1)**

CHROMATOGRAM for Order No. 1162555, Analysis No. 350701, created at 08.06.2022 11:56:18

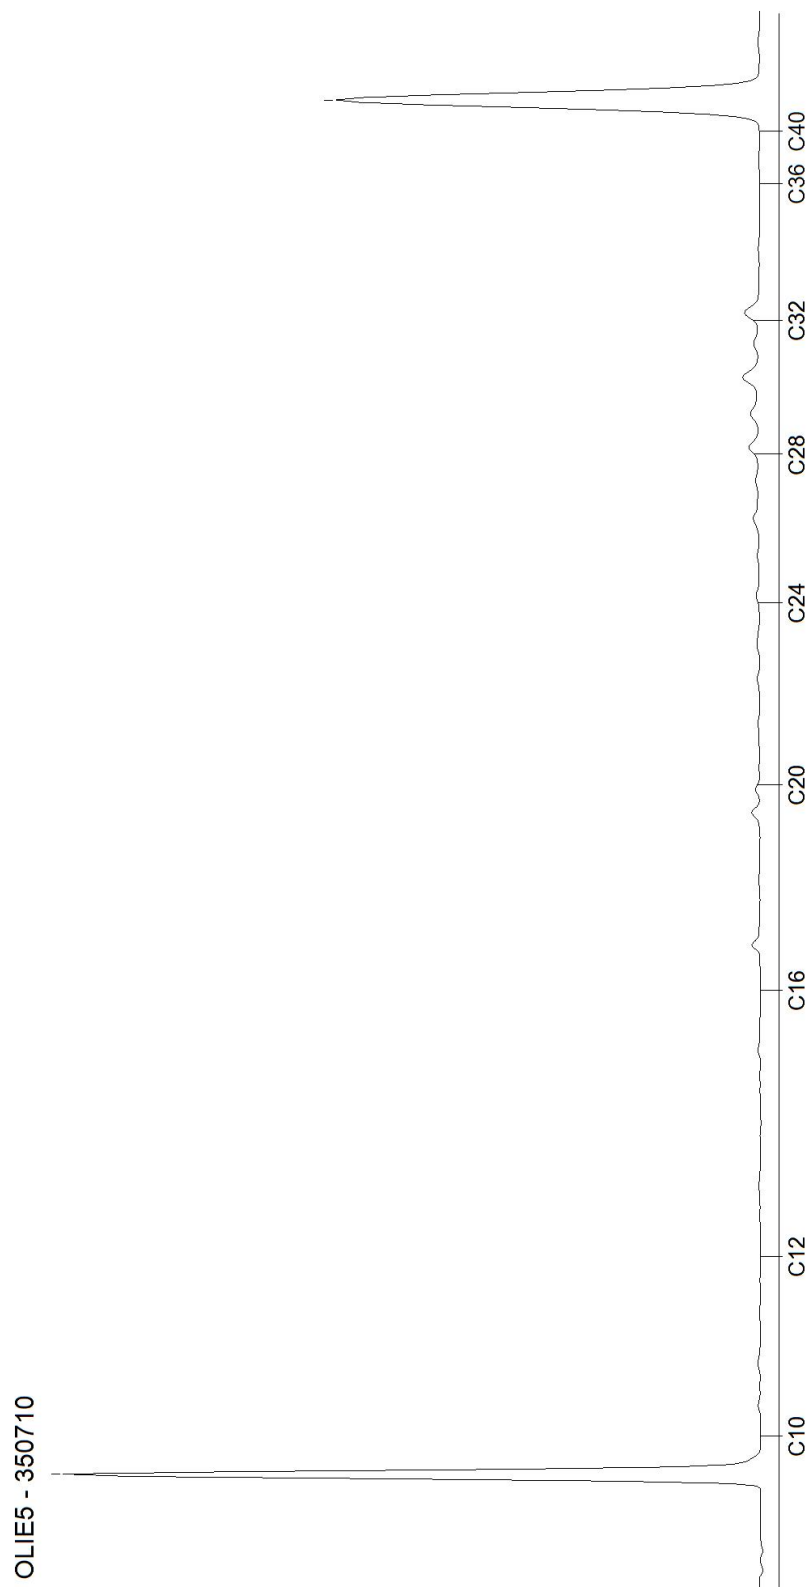
**Monster beschrijving: MIX(9.1 + 10.1 + 11.1 + 12.1 + 13.1 + 14.1 + 15.1 + 16.1)**

CHROMATOGRAM for Order No. 1162555, Analysis No. 350710, created at 08.06.2022 11:56:18

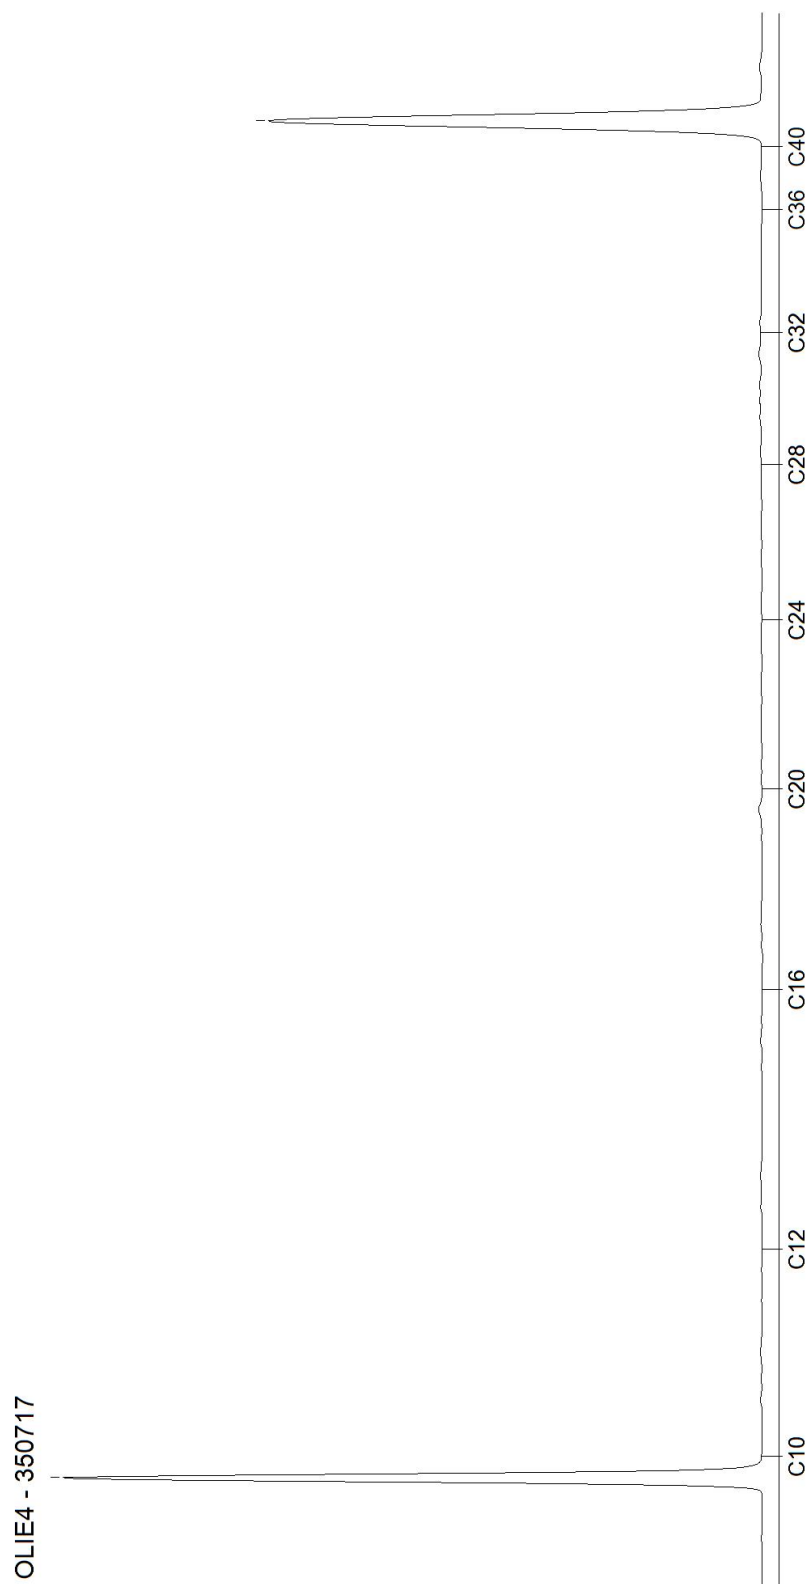
**Monster beschrijving: MIX(2.2 + 2.3 + 2.4 + 6.2 + 6.3 + 6.4)**

CHROMATOGRAM for Order No. 1162555, Analysis No. 350717, created at 08.06.2022 11:41:29

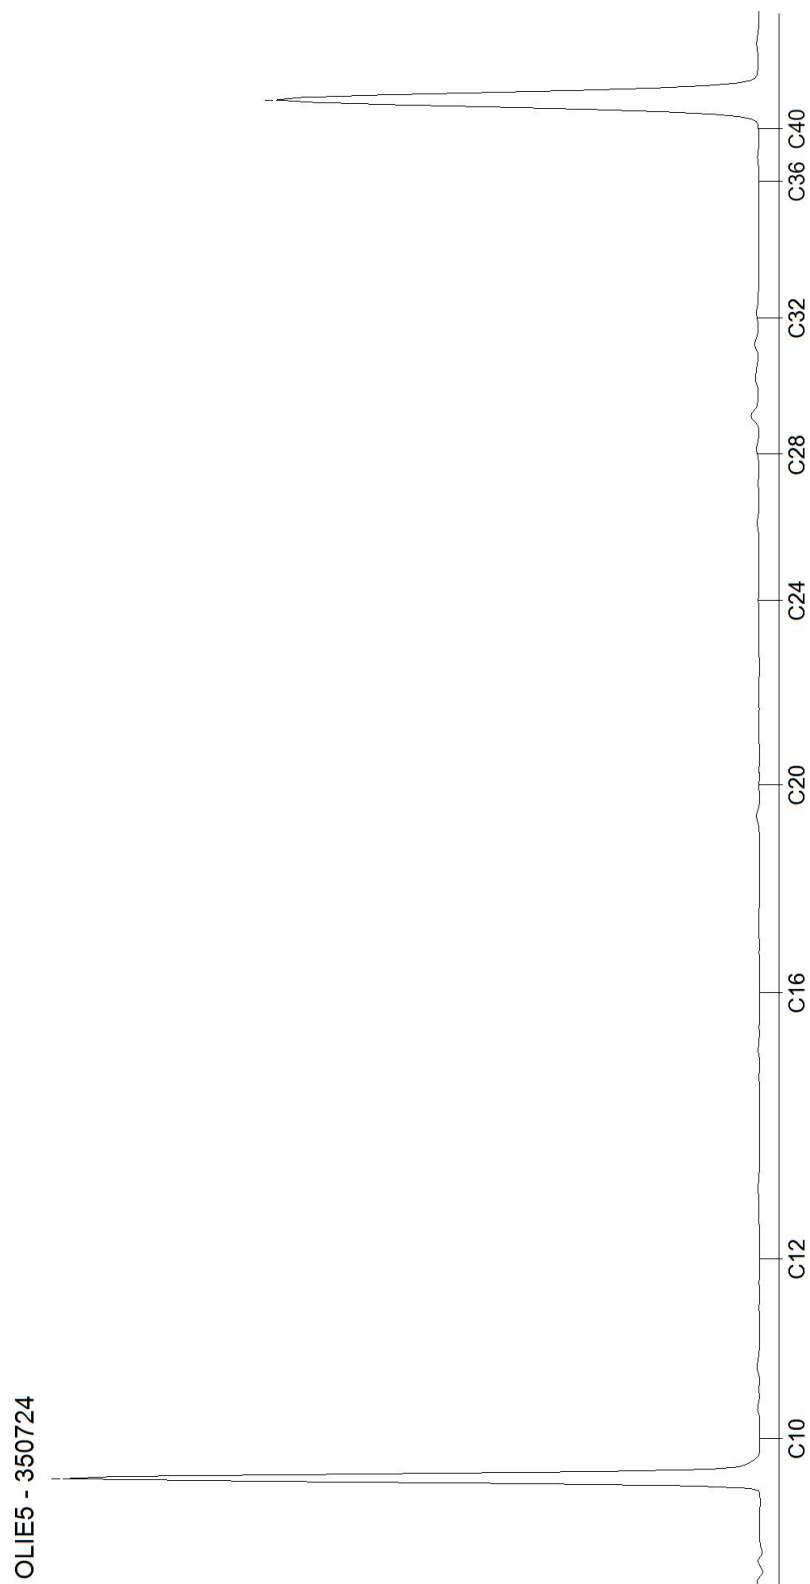
**Monster beschrijving: MIX(9.2 + 9.3 + 9.4 + 11.2 + 11.3 + 11.4)**

CHROMATOGRAM for Order No. 1162555, Analysis No. 350724, created at 08.06.2022 11:56:18

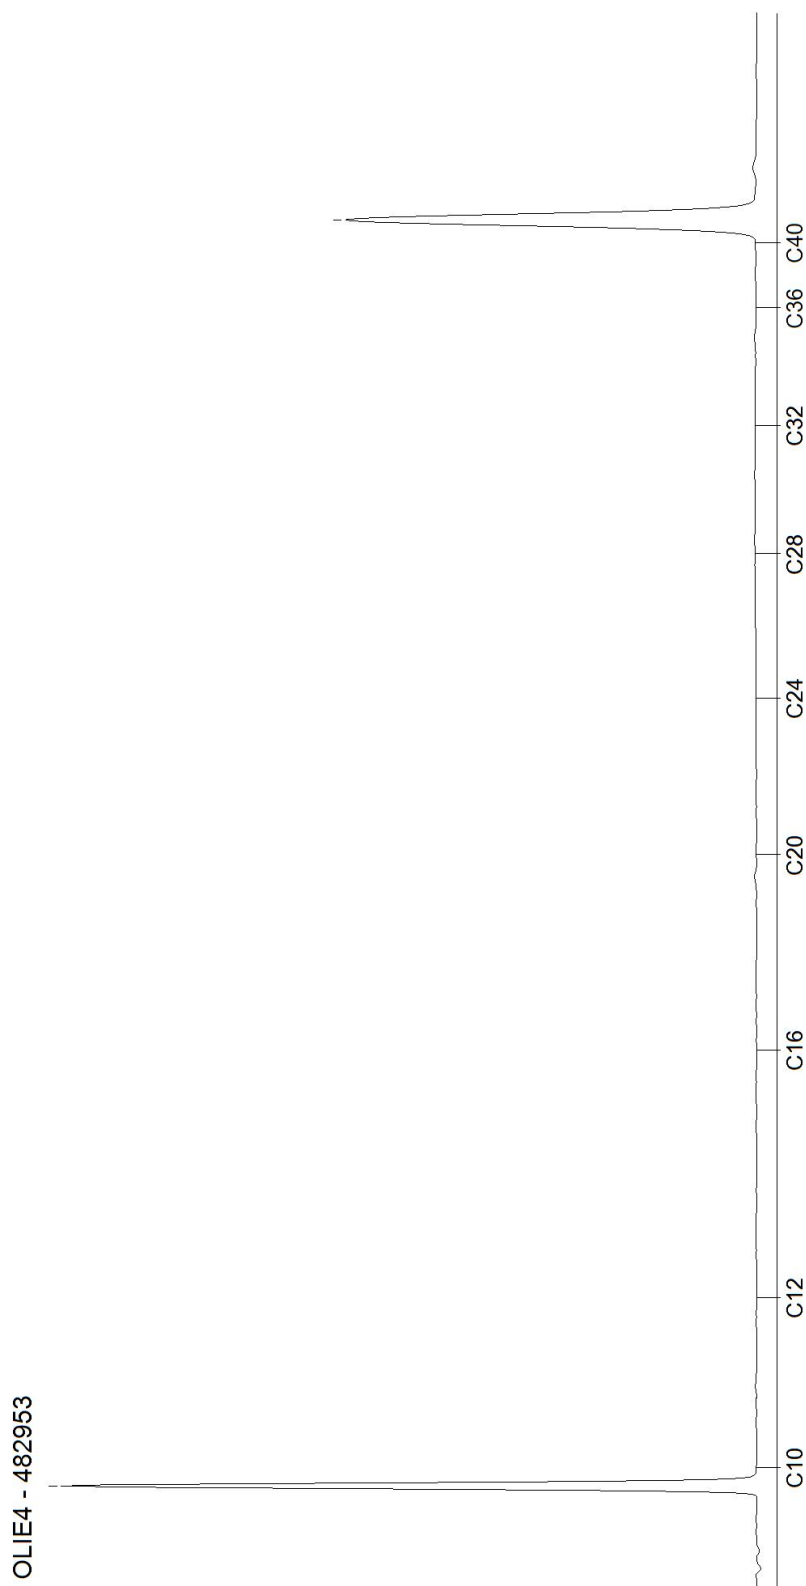
**Monster beschrijving: MIX(17.4 + 18.4 + 19.4)**

CHROMATOGRAM for Order No. 1185186, Analysis No. 482953, created at 23.08.2022 09:38:22

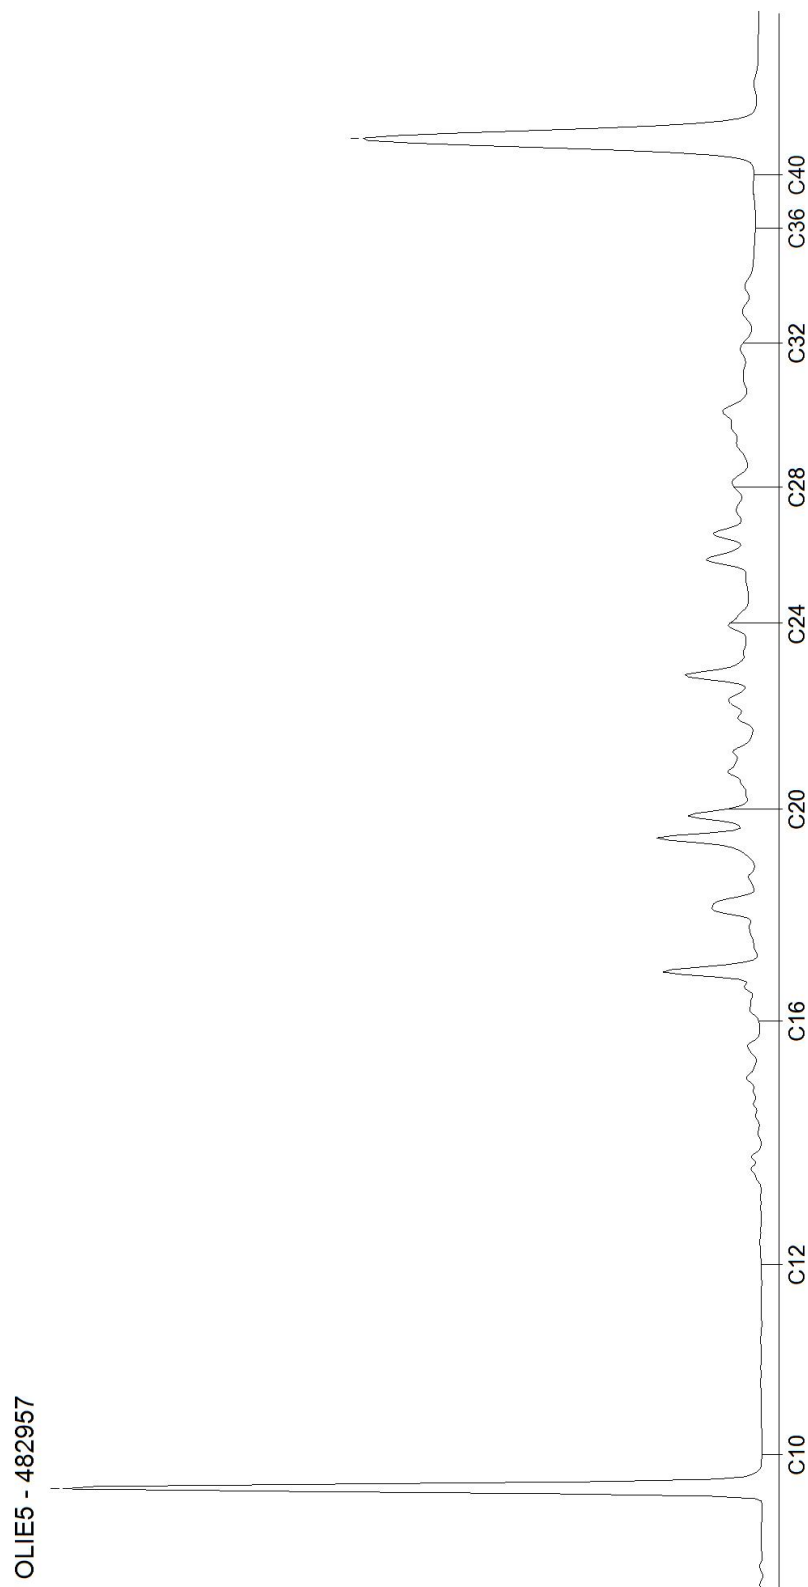
**Monster beschrijving: MIX(20.1 + 21.1 + 22.1)**

CHROMATOGRAM for Order No. 1185186, Analysis No. 482957, created at 23.08.2022 09:35:57

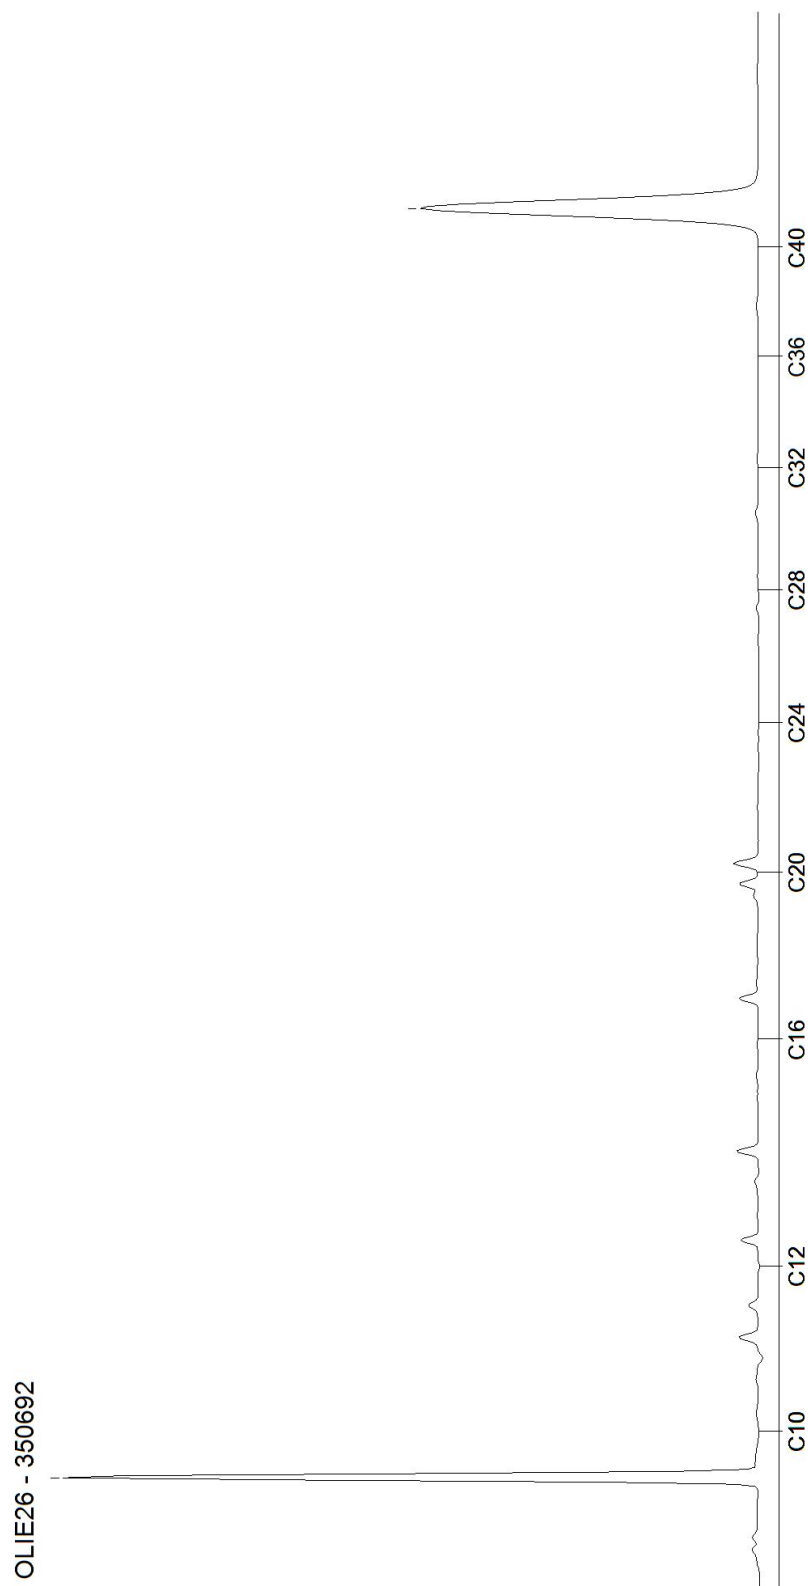
**Monster beschrijving: P1, grondwater**

CHROMATOGRAM for Order No. 1162554, Analysis No. 350692, created at 09.06.2022 07:01:42

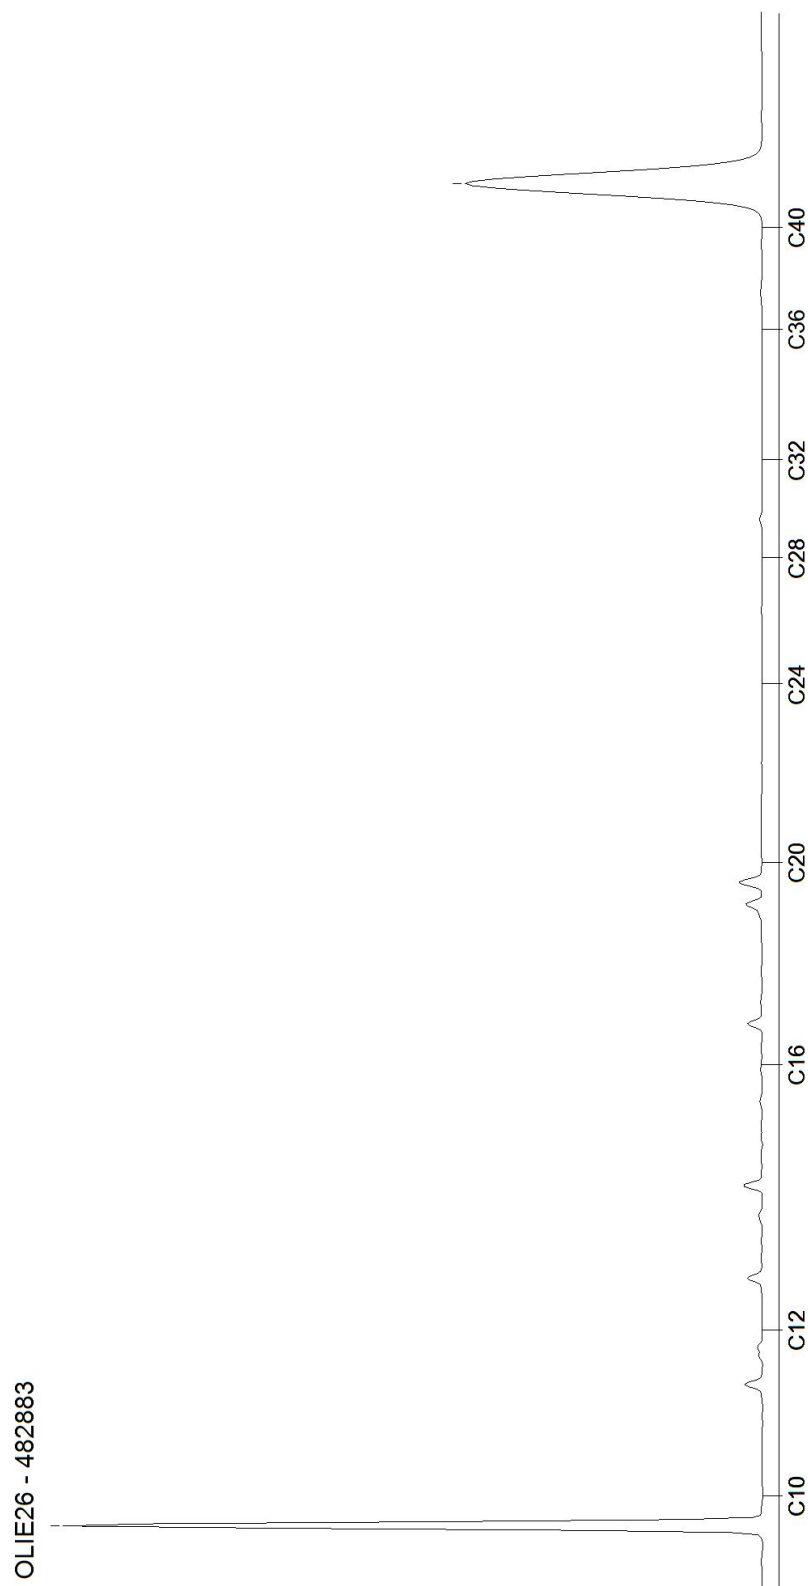
**Monster beschrijving: P2, grondwater**

CHROMATOGRAM for Order No. 1185182, Analysis No. 482883, created at 23.08.2022 07:39:57

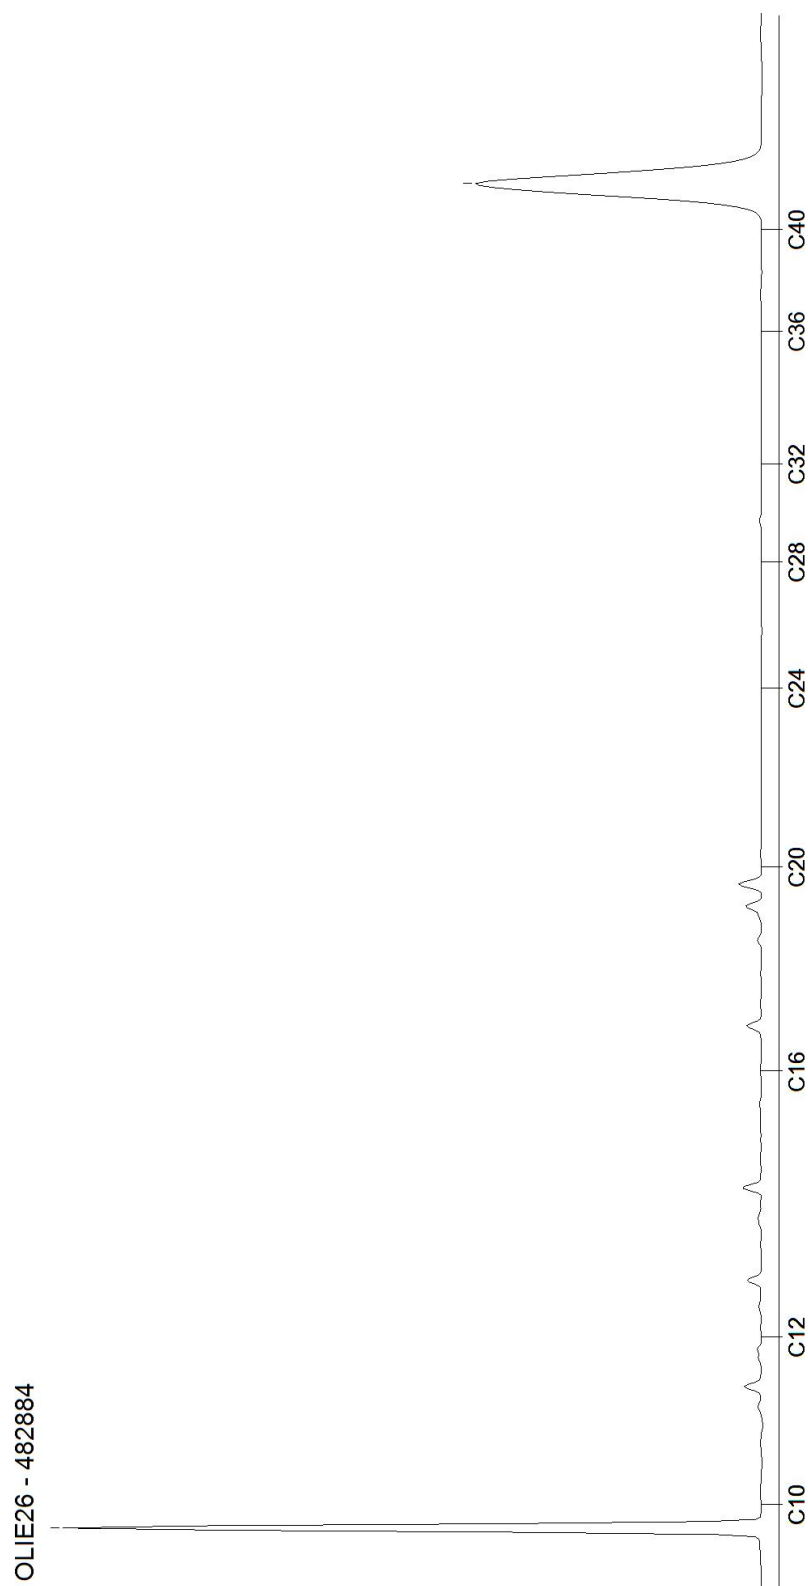
**Monster beschrijving: P3, grondwater**

CHROMATOGRAM for Order No. 1185182, Analysis No. 482884, created at 23.08.2022 07:39:57
