**Verkennd bodem- en asbestonderzoek**  
**Berkeindje 3 te Lierop**  
(2210/045/JH-01, versie 0)

# Verkennd bodem- en asbestonderzoek

Berkeindje 3 te Lierop

2210/045/JH-01

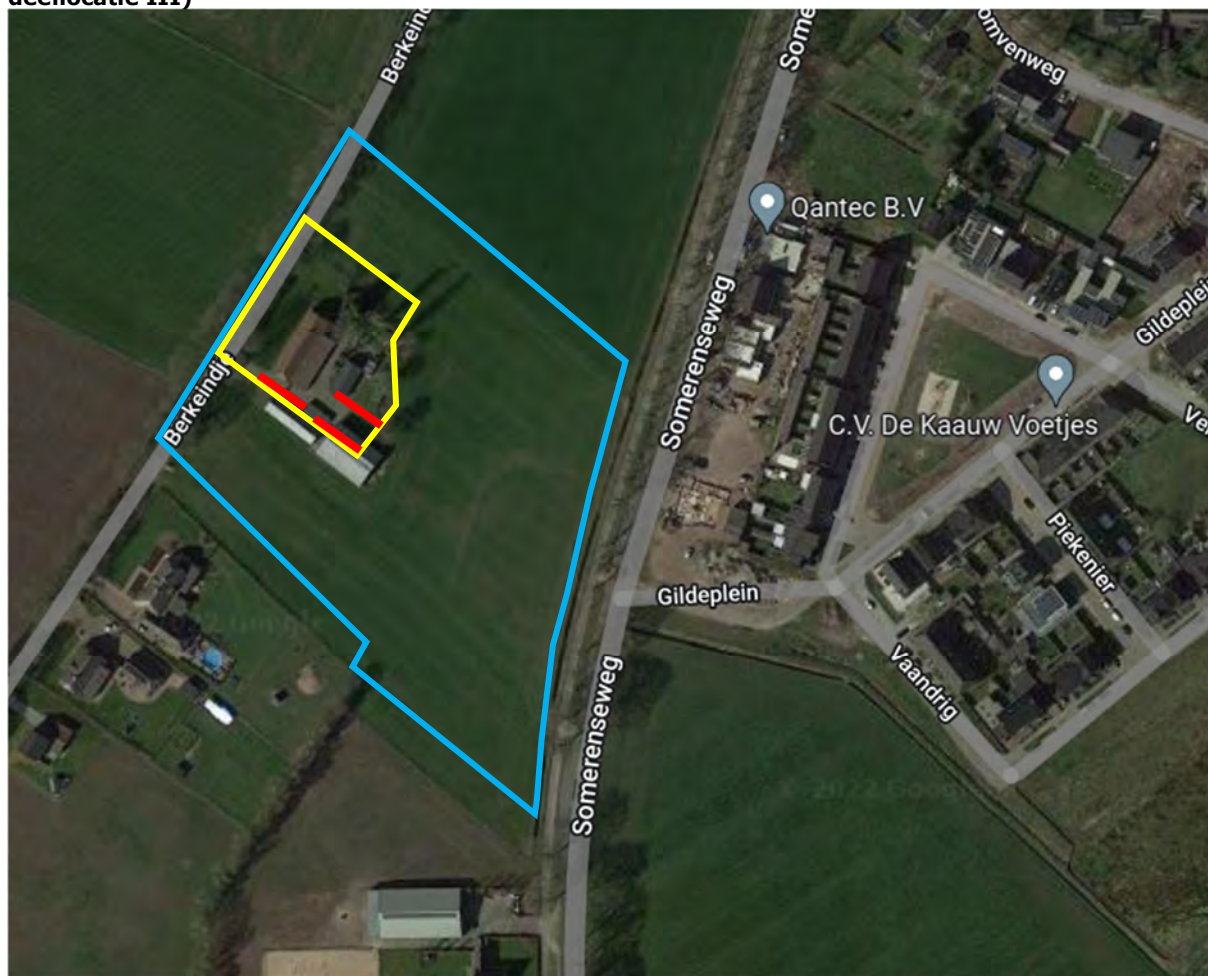
**Figuur 2.1: luchtfoto onderzoekslocatie (rood: deellocatie I, geel: deellocatie II, blauw: deellocatie III)**

- deellocatie I : asbestverdachte druppelzone (ca. 60 m<sup>2</sup>);
- deellocatie II : woonhuis incl. tuin en opstallen (ca. 3.200 m<sup>2</sup>);
- deellocatie III: weiland (ca. 18.000 m<sup>2</sup>).

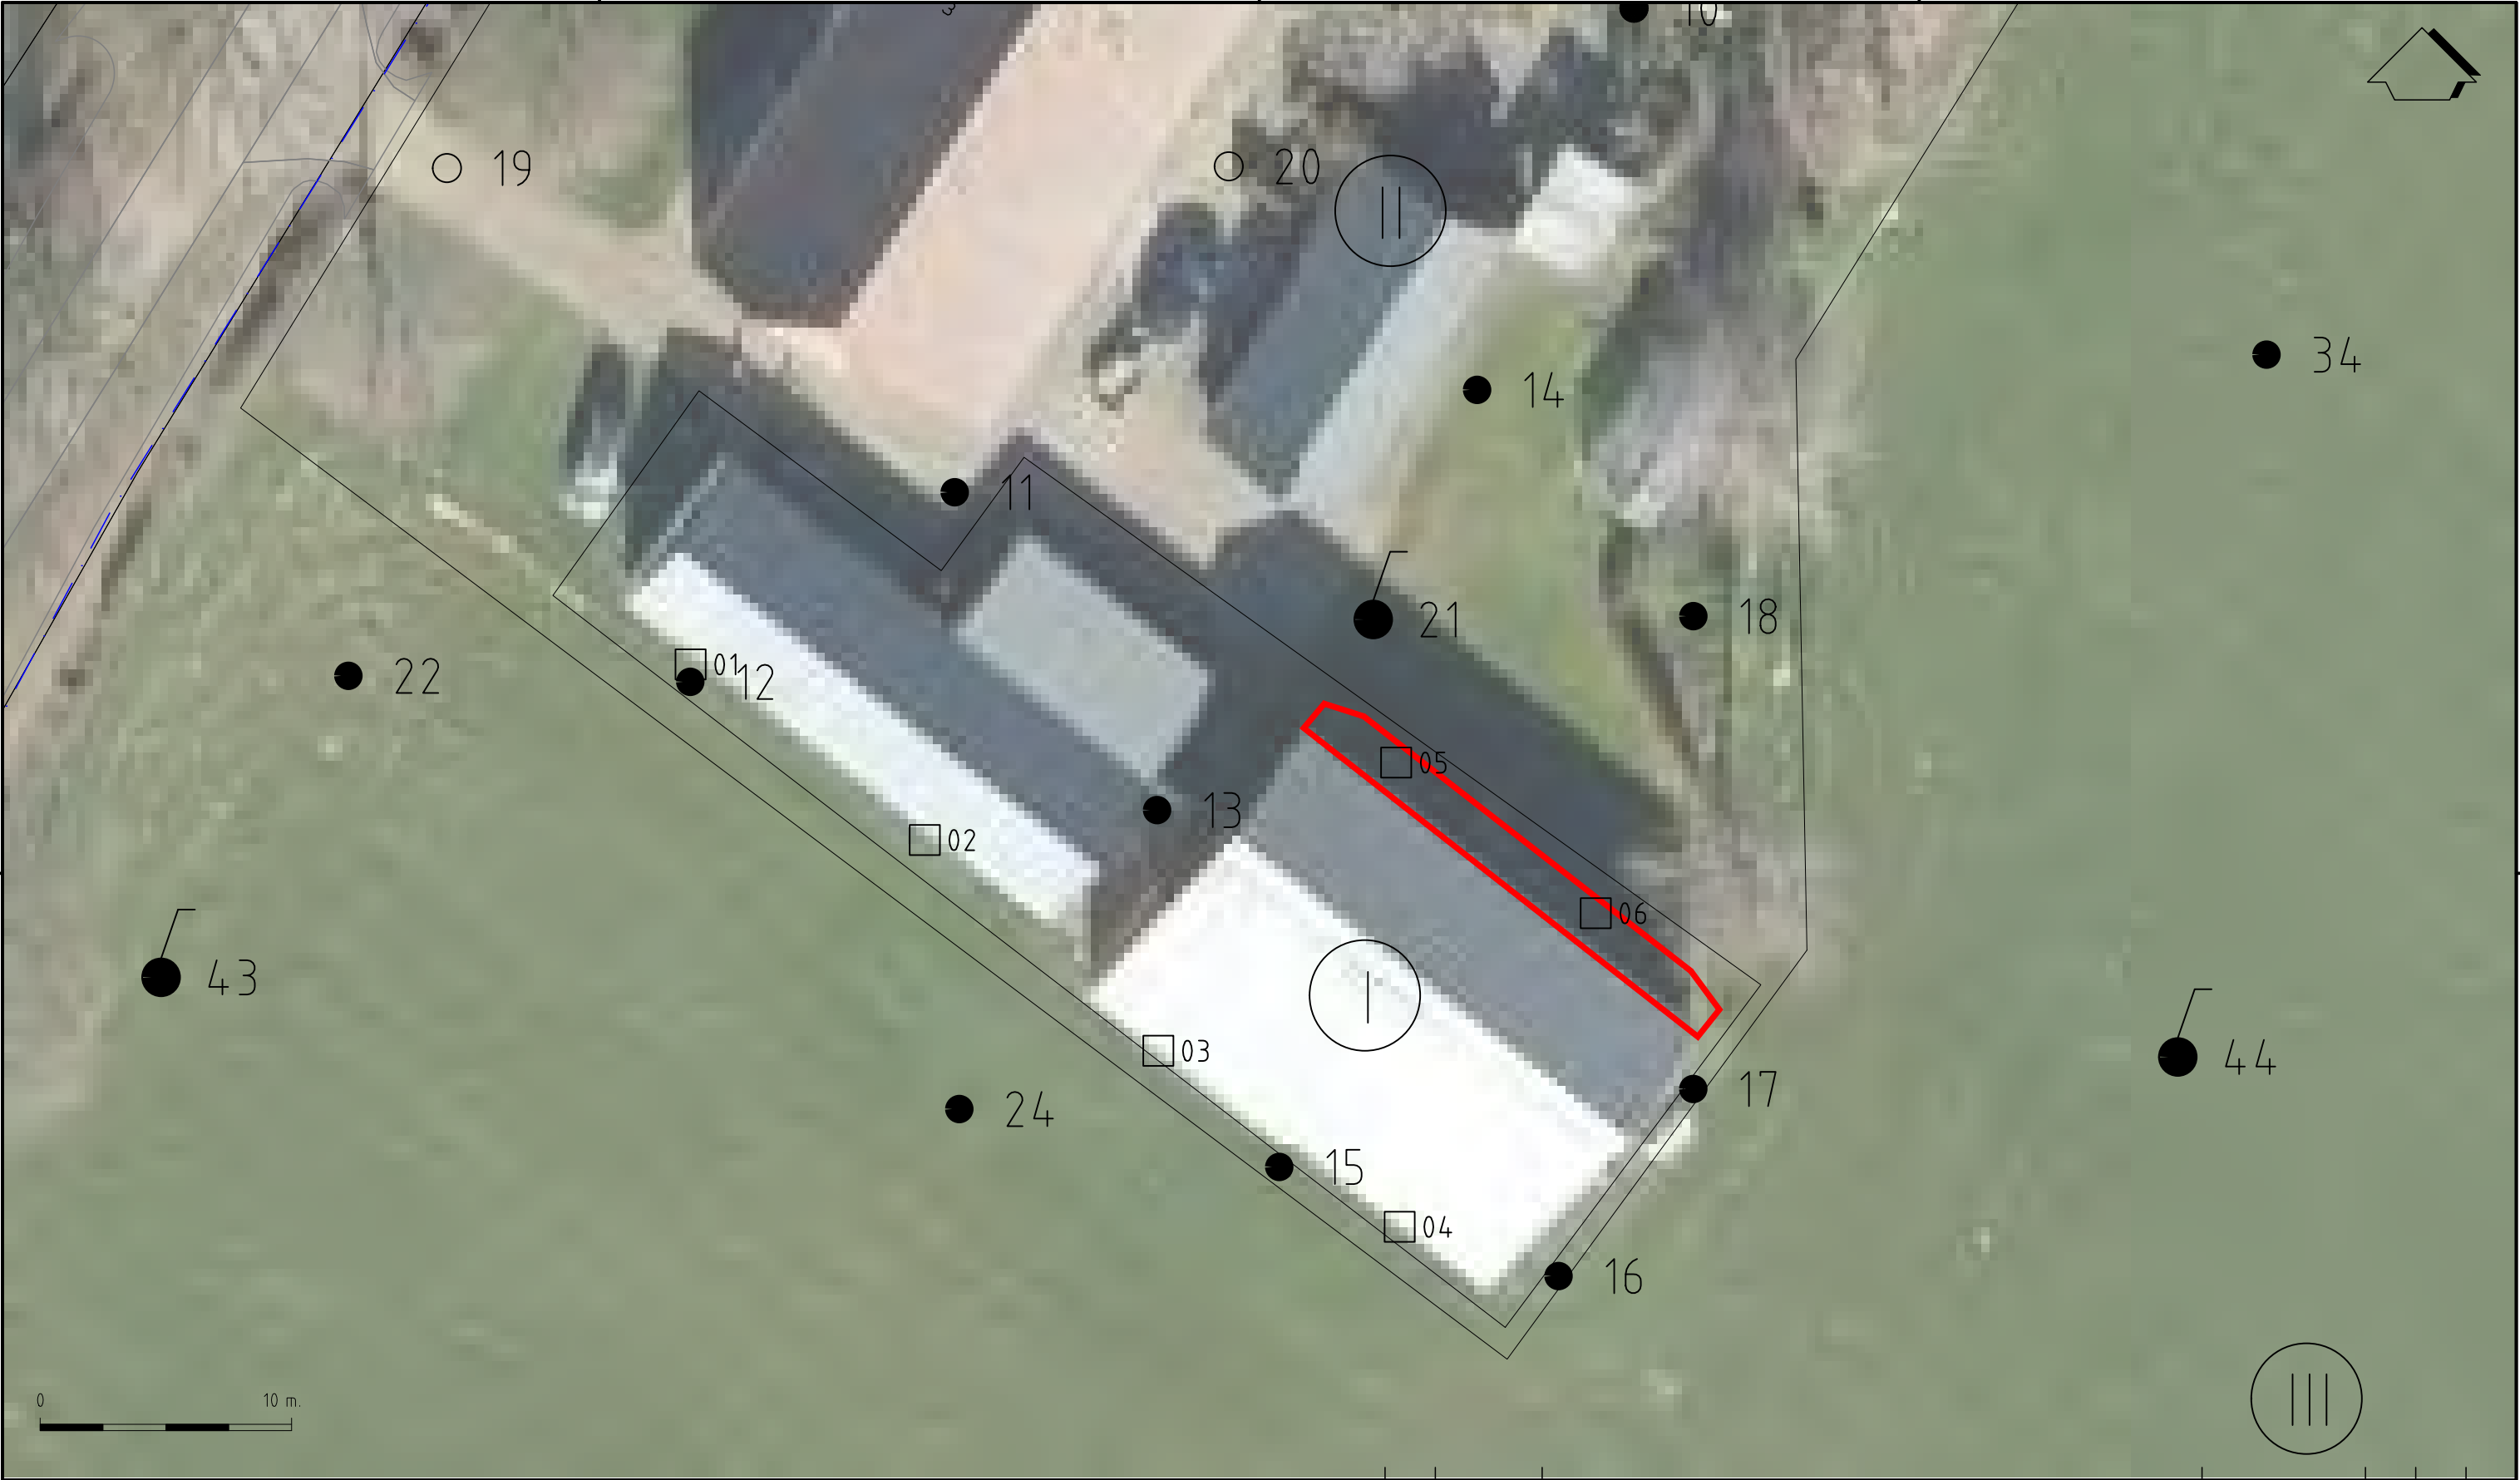
## Bijlage 11: Verontreinigingssituatie asbest

Uit de analyseresultaten blijkt dat in de bovengrond ter plaatse van de noordelijke druppelzone (0,0 - 0,1 m-mv) van de achterste schuur een licht verhoogd gehalte PCB is gemeten in de bovengrond. In dezelfde bodemlaag is een gewogen gehalte asbest gemeten dat de interventiewaarde overschrijdt. Het maximaal gewogen gehalte asbest betreft 270 mg/kg d.s.. Uit de aanvullende analyse van de onderliggende laag (0,1 - 0,5 m-mv) blijkt dat hier geen sprake is van een overschrijding van de interventiewaarde (maximaal gewogen gehalte asbest bedraagt 49 mg/kg d.s.).

De grond is verontreinigd over een oppervlakte van circa 36 m<sup>2</sup>. De omvang van de verontreiniging wordt geraamd op ca. 3,6 m<sup>3</sup>. De verontreiniging is volledig te relateren aan de fijne fractie (<20 mm). Op grond van de risicobeoordeling blijkt dat mogelijk sprake is van onaanvaardbare risico's. Derhalve dient de verontreiniging ter plaatse mogelijk met spoed gesaneerd te worden.

Geadviseerd wordt om een BUS-melding op te laten stellen voor het saneren van de asbestverontreiniging ter plaatse van de noordelijke druppelzone van de oostelijke opstal.
