67765

22 juni 2016

Rapport
Verkennd bodemonderzoek
Kanaaldijk-Zuid (ong.)
te Someren-Eind

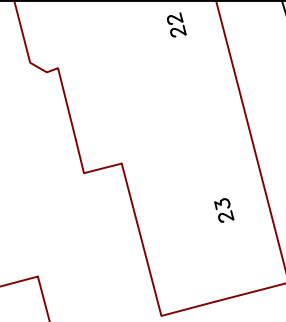
Bijlage 2 : Situatietekening met boorlocaties

- Boring met peilbuis
- ⊙ Boring 2,0 m-mv
- Boring 0,5 m-mv
- Onderzoeklocatie

Situatietekening locatie
