**RAPPORT**  
**Verkennd bodemonderzoek**  
**Smulderslaan (ong.) Someren**  
AM11246

| Soort onderzoek | : Verkennd bodemonderzoek |
| Adres onderzoekslocatie | : Smulderslaan (ong.) te Someren |
| Aanleiding onderzoek | : voorgenomen realisatie bedrijvenverzamelgebouw |

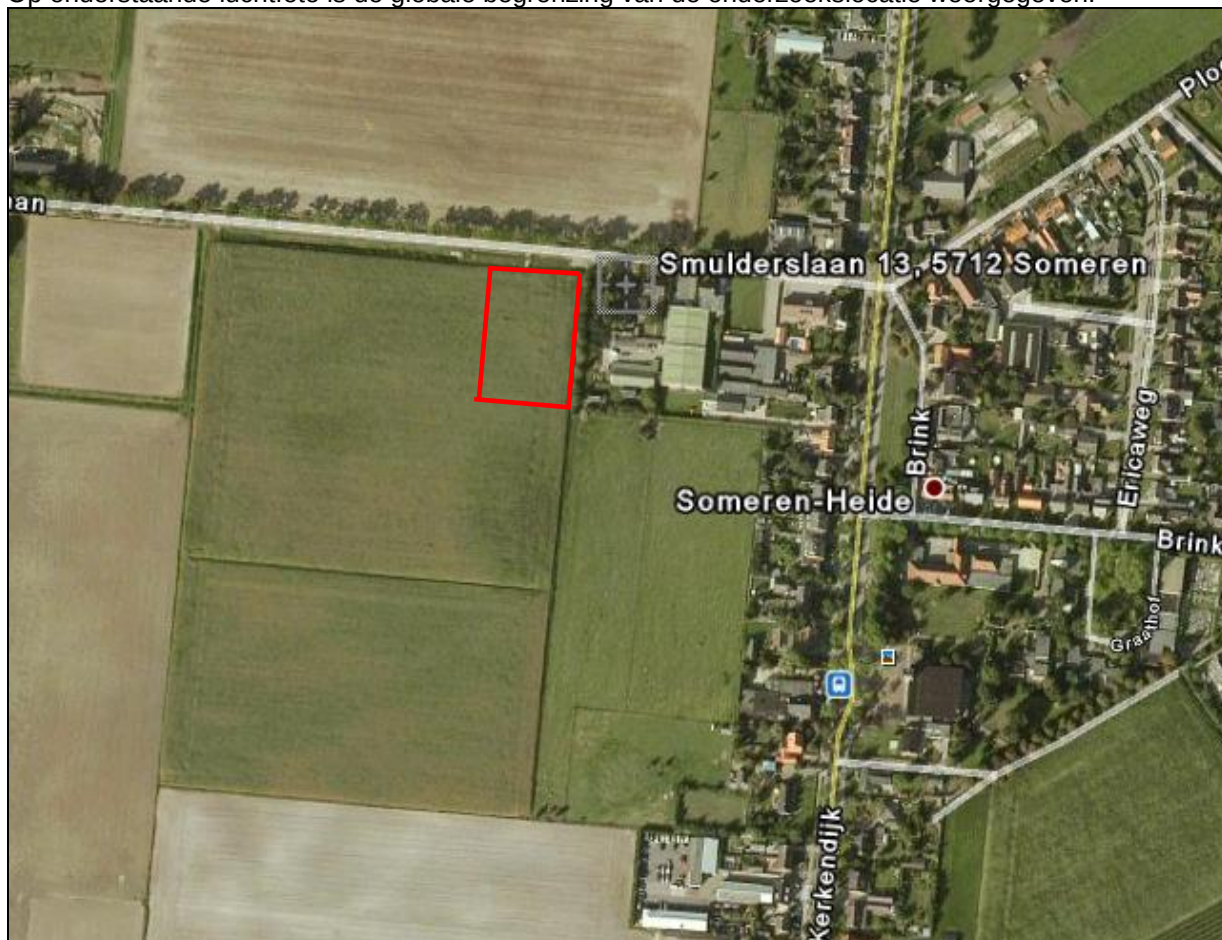
Globale begrenzing onderzoekslocatie (Bron: Google Earth)

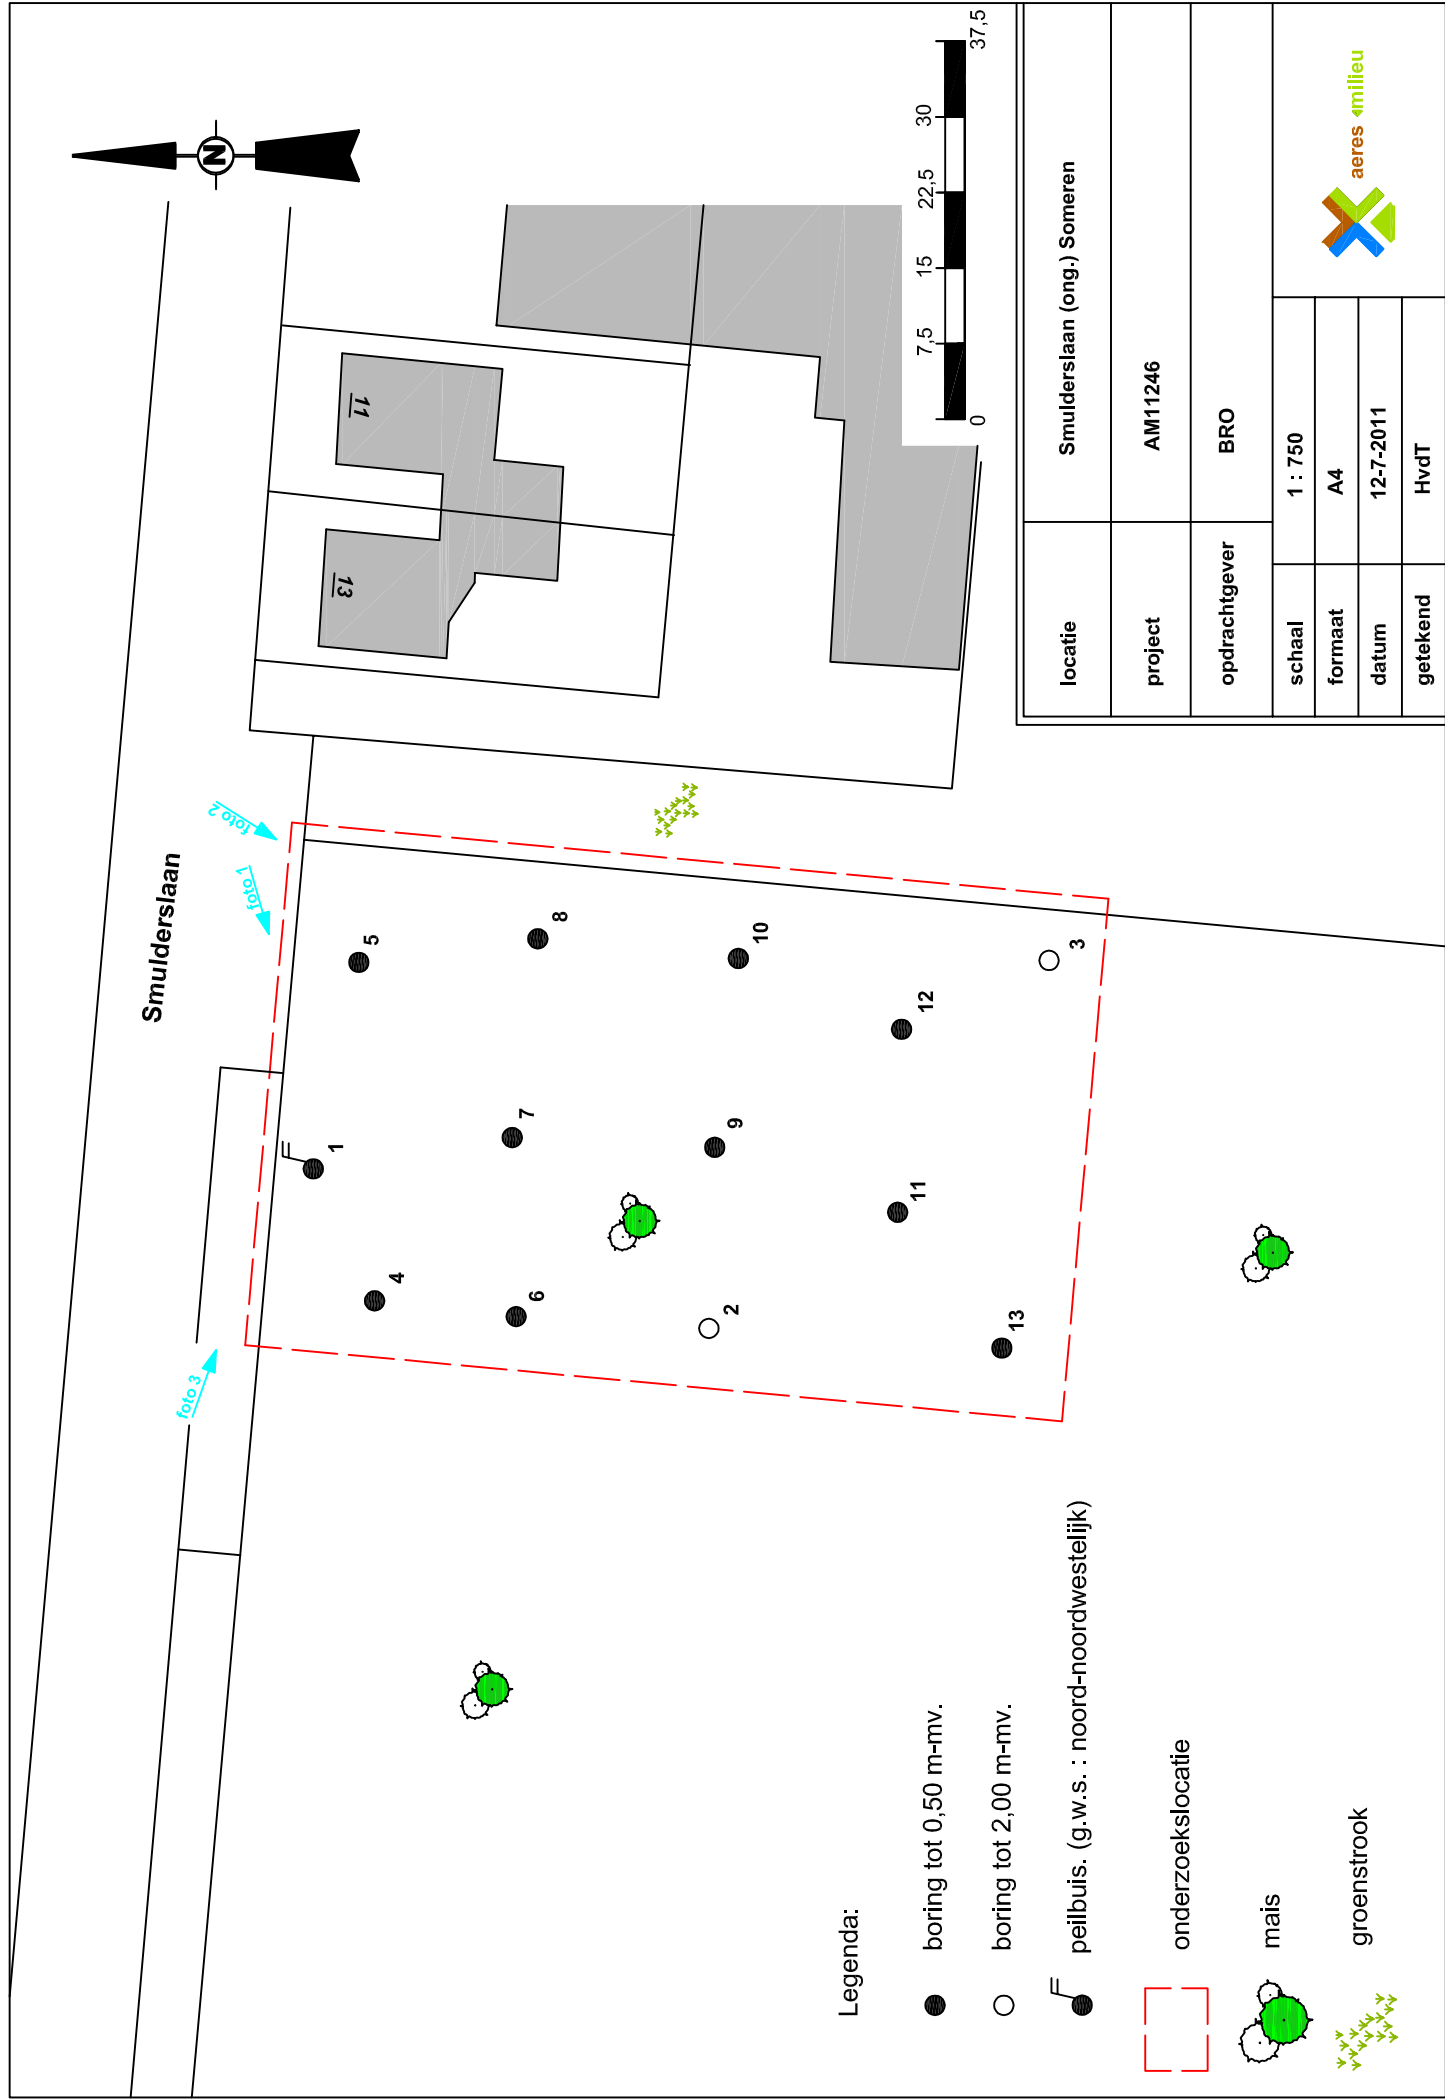
Situatietekening onderzoekslocatie met boorpunten

De boringen zijn verricht met behulp van de Edelmanboor ( $\varnothing$  7 of 10 cm). Zie voor de boorpuntlocaties bijlage 2.

Gebaseerd op de diepte en stroming van het freatisch grondwater is een boring afgewerkt met een peilbuis (zie bijlage 2). Deze is benedenstrooms op de onderzoekslocatie geplaatst, ter plaatse van boorpunt 1. De bovenkant van het peilbuisfilter is onder de aangetroffen grondwaterstand geplaatst. Het filter bevindt zich van 2,6 tot 3,6 meter beneden maaiveld. Tijdens de installatie van de peilbuis is geen werkwater gebruikt.

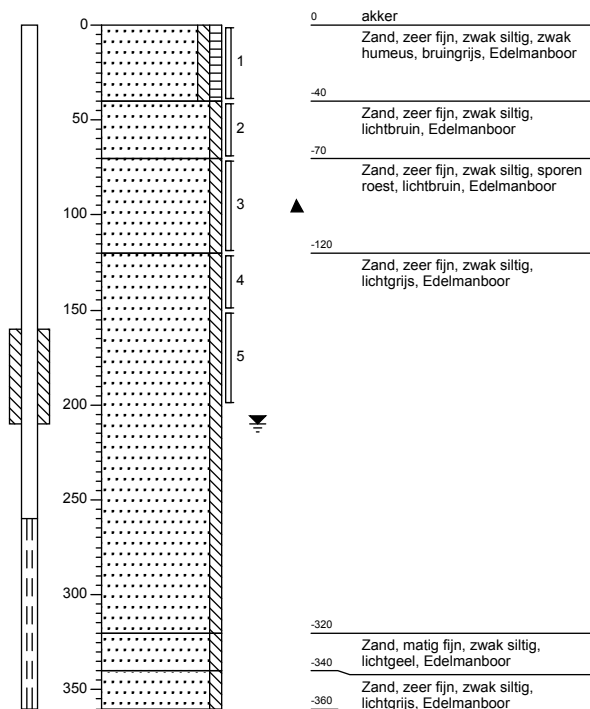
### Boring: 1

Op basis van de zintuiglijke waarnemingen en de bodemopbouw heeft laagsgewijze bemonstering plaatsgevonden. De uitkomende grond en alle zintuiglijk waargenomen bijzonderheden zijn per boring beschreven in de profielbeschrijvingen (zie bijlage 3).

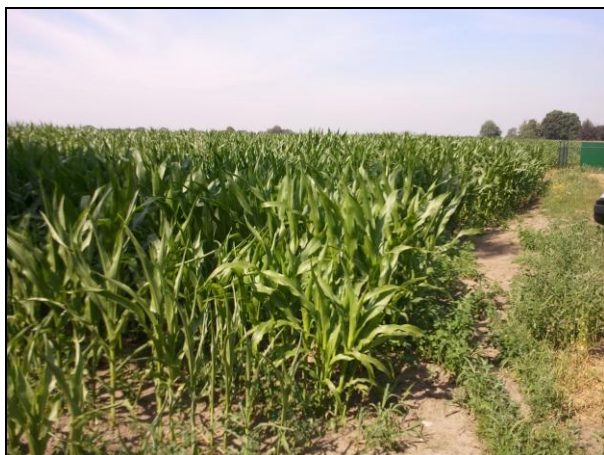
**Foto 1**

De onderzoekslocatie was ten tijde van de terreininspectie in gebruik als maïsland. Ten noorden van de onderzoekslocatie is een bergbezinkbassin gelegen. Hierachter ligt de Smulderslaan. Ten westen en zuiden is geen duidelijke afbakening zichtbaar in het veld (deel van groot perceel). Ten oosten ligt een groenstrook.

Er zijn tijdens de terreininspectie en in het opgeboorde bodemmateriaal geen waarnemingen gedaan welke wijzen op de aanwezigheid van bodemverontreinigingen of bronnen van verontreinigingen. Een fotoreportage van de onderzoekslocatie is opgenomen in bijlage 6.
